Note d'information relative à l'effondrement partiel de la toiture du « hall turbine » des réacteurs de Tchernobyl

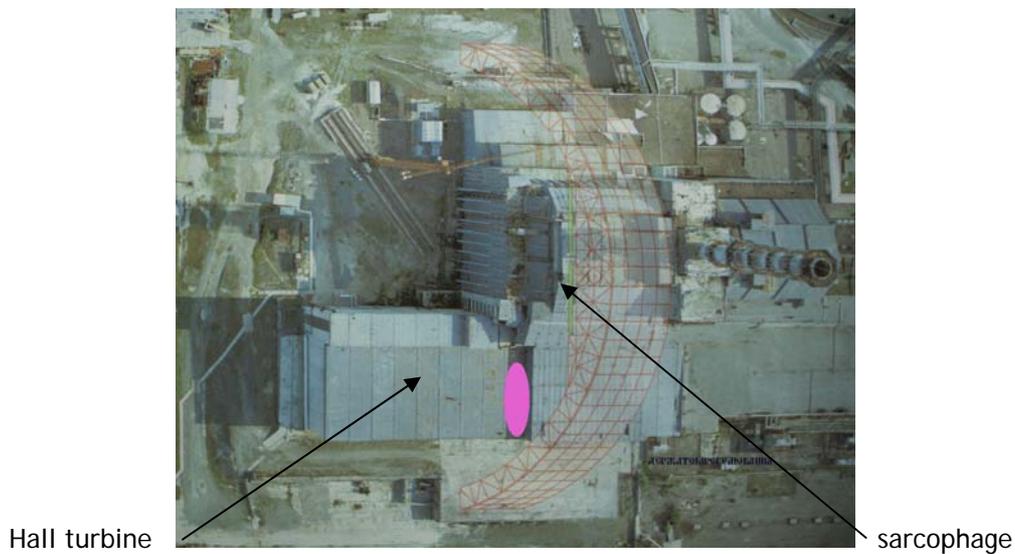
Le 12 février 2013, un effondrement d'une toiture et d'un pan de mur attenant a affecté le « hall turbine » des réacteurs de Tchernobyl. La zone effondrée est présentée sur la photographie 1 ci-dessous (zone de couleur rose).

L'effondrement a été provoqué par une accumulation de neige sur la toiture en charpente métallique. La zone concernée est proche du sarcophage qui a été installé au-dessus du réacteur accidenté en 1986. Les vues ci-après montrent une vue du mur externe du « hall turbine », localement détruit, ainsi qu'une vue du toit, partiellement effondré.

L'exploitant ukrainien doit maintenant s'assurer de l'absence de conséquence sur le comportement d'ensemble du sarcophage.

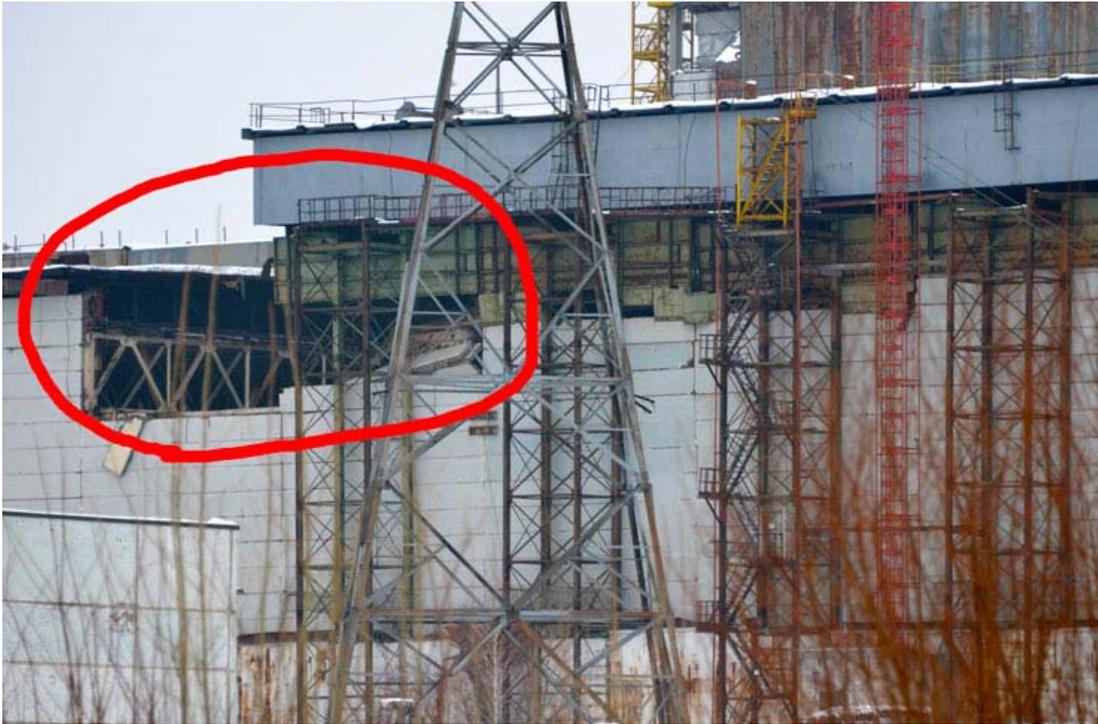
Vue externe de la zone détruite du « hall turbine ». Crédits : Autorité de sûreté ukrainienne.
