Contrôles de second niveau effectués sur les anciens sites miniers de la Nièvre

RT/PRP-DGE/2012-008

Pôle radioprotection, environnement, déchets
et crise

Service d'expertise des déchets radioactifs et de la radioactivité naturelle

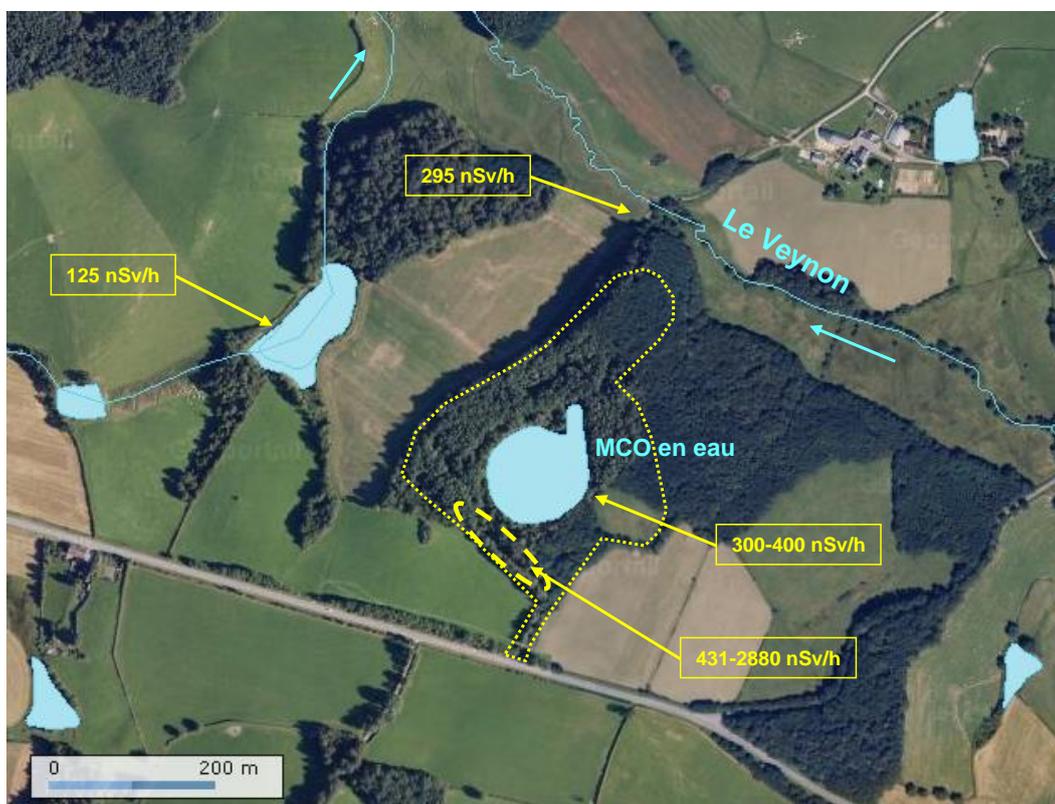
Aux abords de la MCO, sur l'ancienne aire de stockage du minerai et la verse à stériles, les débits de dose varient entre 431 et 2880 nSv/h, et peuvent donc atteindre 10 fois les niveaux mesurés dans le milieu naturel (120 à 300 nSv/h).

Figure 10 : Résultats des mesures radiométriques réalisées sur le site Champigny (sur fonds Géoportail)

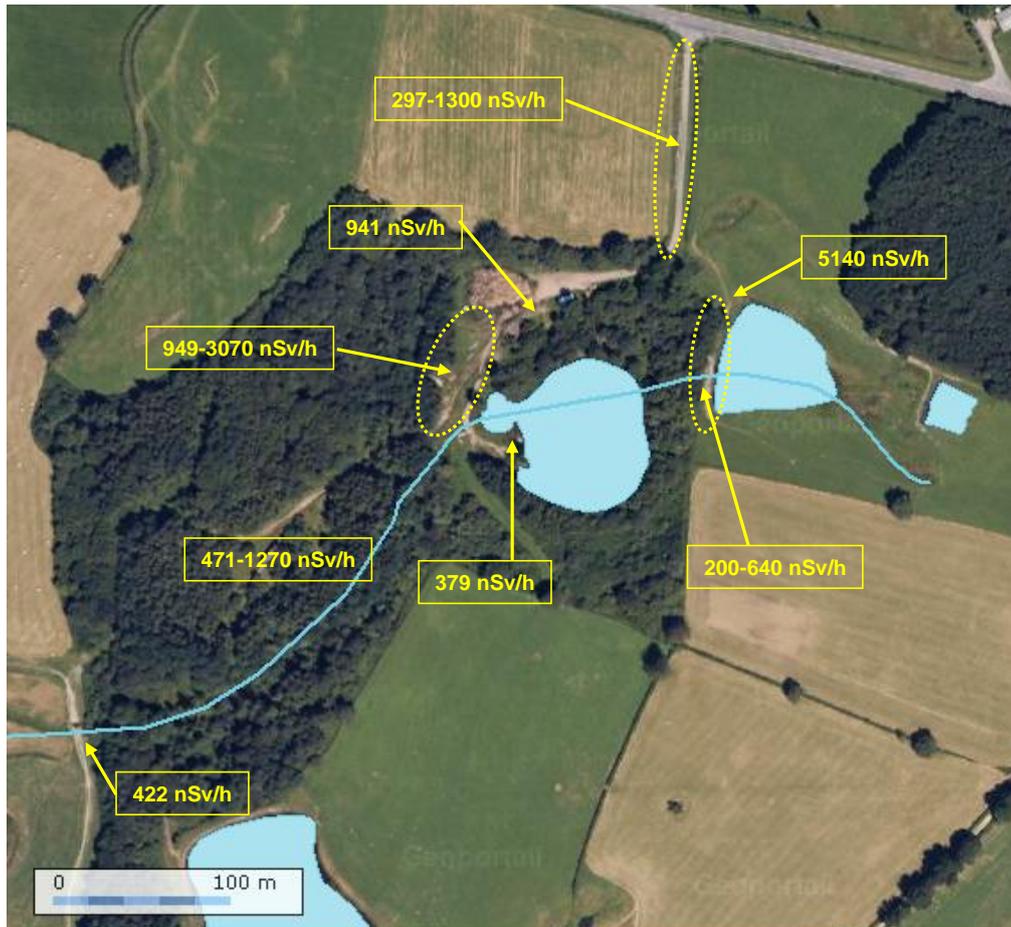
Les niveaux radiométriques anormaux mis en évidence par Areva à proximité de la mare située au Nord-est du site ont été confirmés par les mesures de l'IRSN : les débits dose sont de l'ordre de 5000 nSv/h sur une zone de 1 à 2 m², à l'entrée de la parcelle attenante au site, au Nord-est, où est localisée la mare (figures 10 et 11).

Figure 10 : Résultats des mesures radiométriques réalisées sur le site Les Chaumottes (sur fonds Géoportail)

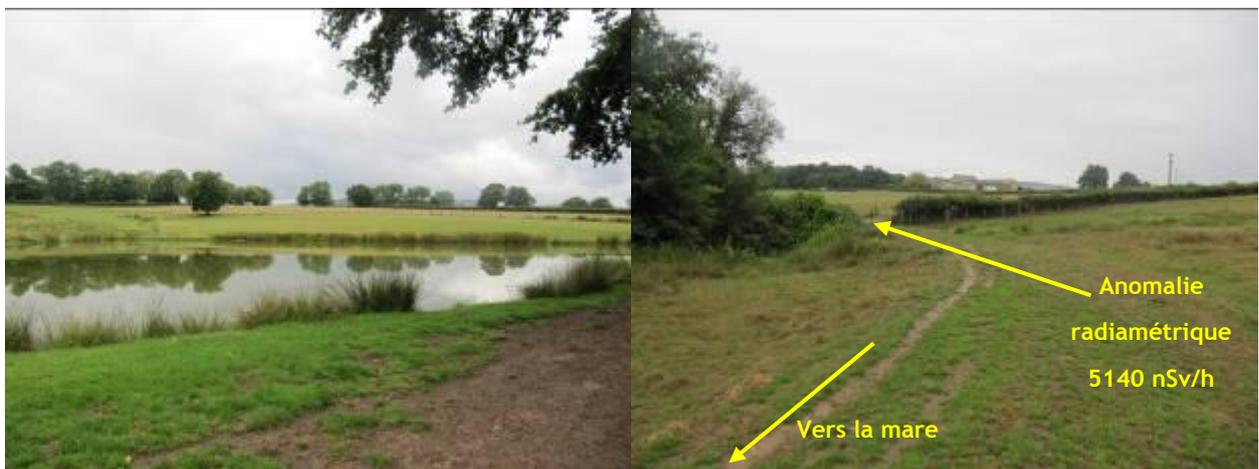
Figure 11 : Vue de la mare localisée au Nord-est du site Les Chaumottes et sur le portail d'entrée de la parcelle concernée.

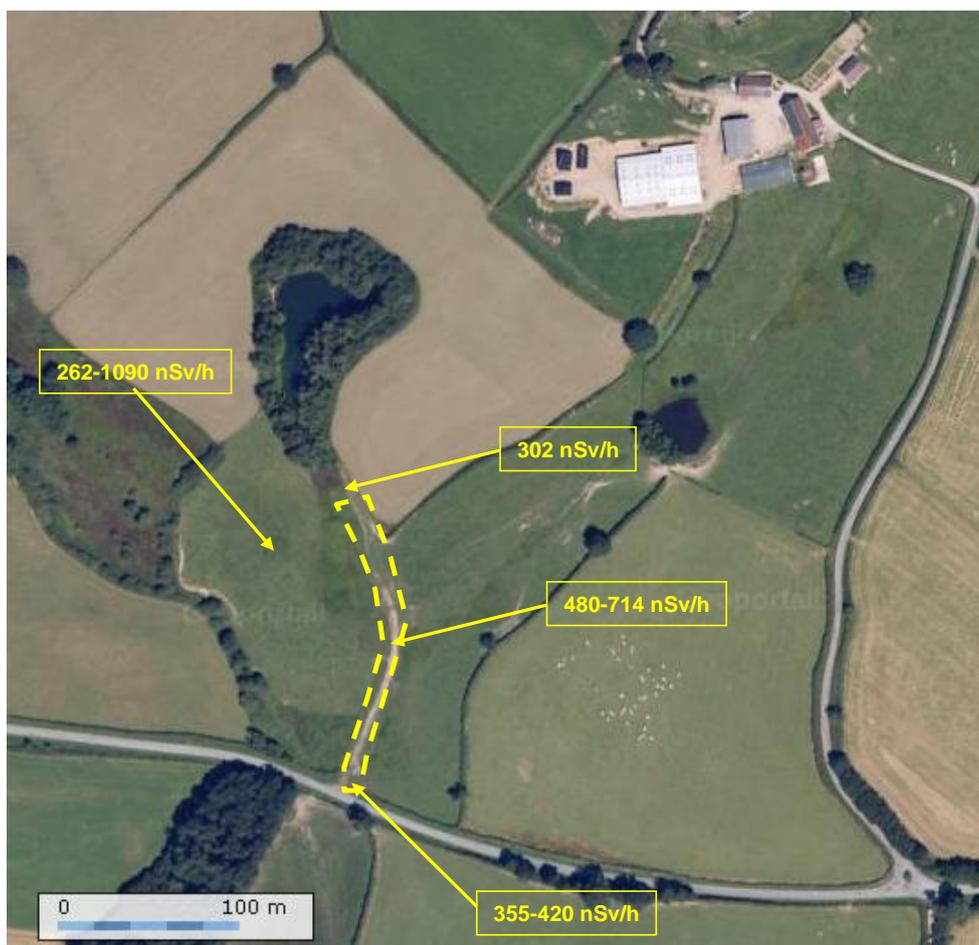
Au niveau de l'entrée du site, les débits de dose sont compris entre 355 et 420 nSv/h. Sur le chemin d'accès à l'ancien site, les débits de dose peuvent atteindre environ 700 nSv/h, soit plus de 2,3 fois les niveaux mesurés dans le milieu naturel. Sur la verse à stériles, les débits dose peuvent atteindre localement environ 1000 nSv/h, soit plus de 3 fois les niveaux mesurés dans le milieu naturel.

Figure 7 : Résultats des mesures radiométriques réalisées sur le site Courmont (sur fonds Géoportail)

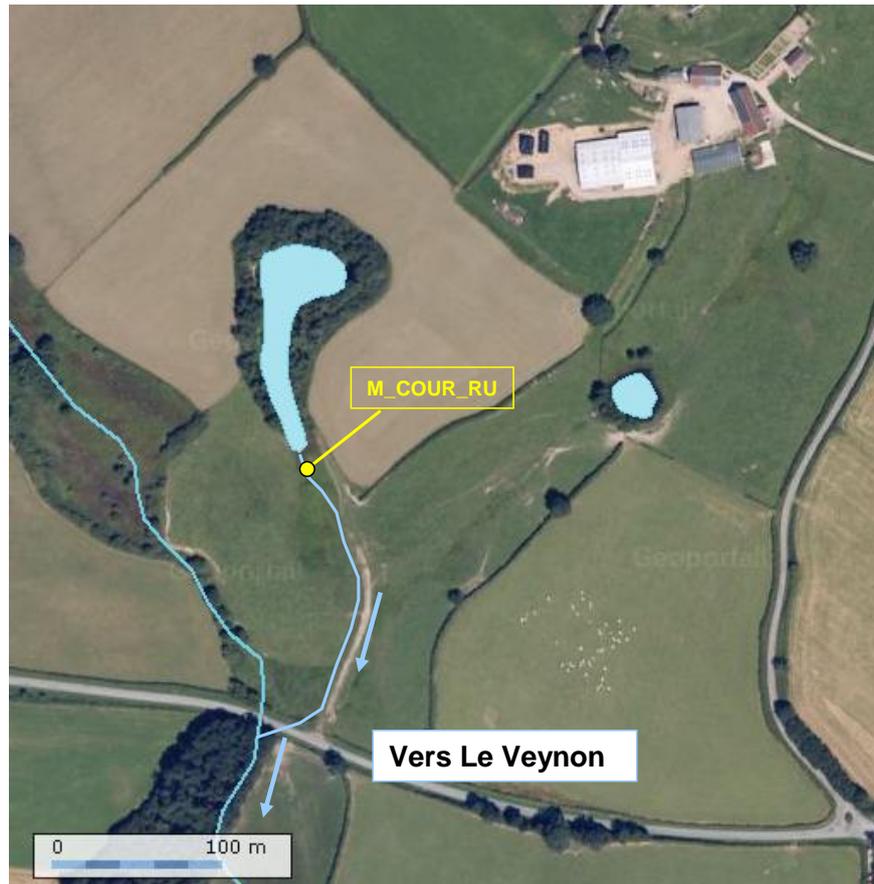
Les résultats d'analyses indiquent des concentrations en uranium du même ordre de grandeur que les résultats d'Areva. Les concentrations en radium 226 sont plus élevées que celles fournies par Areva : $175 \pm 45 \text{ mBq.l}^{-1}$ au total. Ces valeurs sont supérieures à celles généralement mesurées pour des eaux de surface dans des contextes géologiques similaires et indiquent un marquage en radium 226 des eaux à l'aval immédiat du site.

Figure 9 : Localisation des prélèvements d'eau de l'IRSN sur le site Courmont

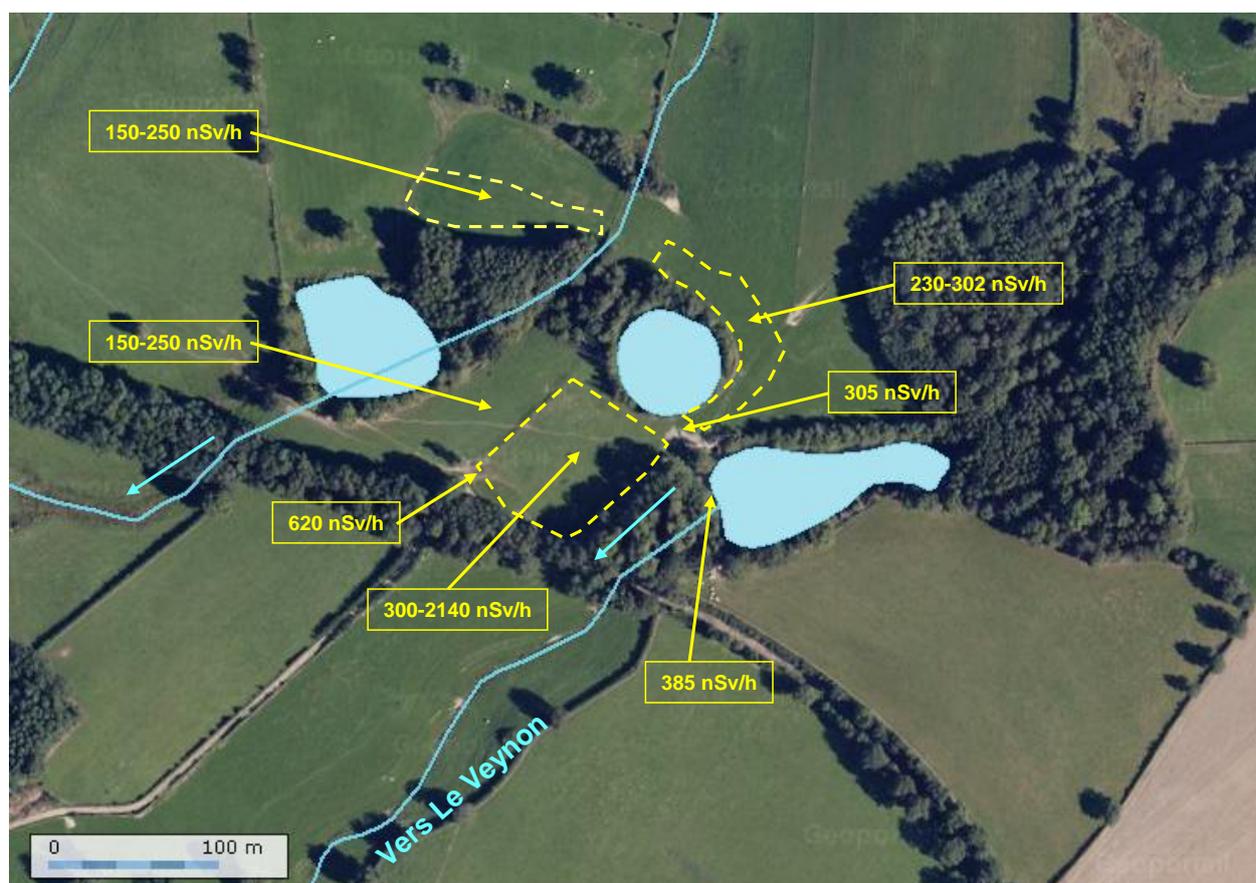
Figure 12 : Résultats des mesures radiométriques réalisées sur le site Grandry (sur fonds Géoportail)

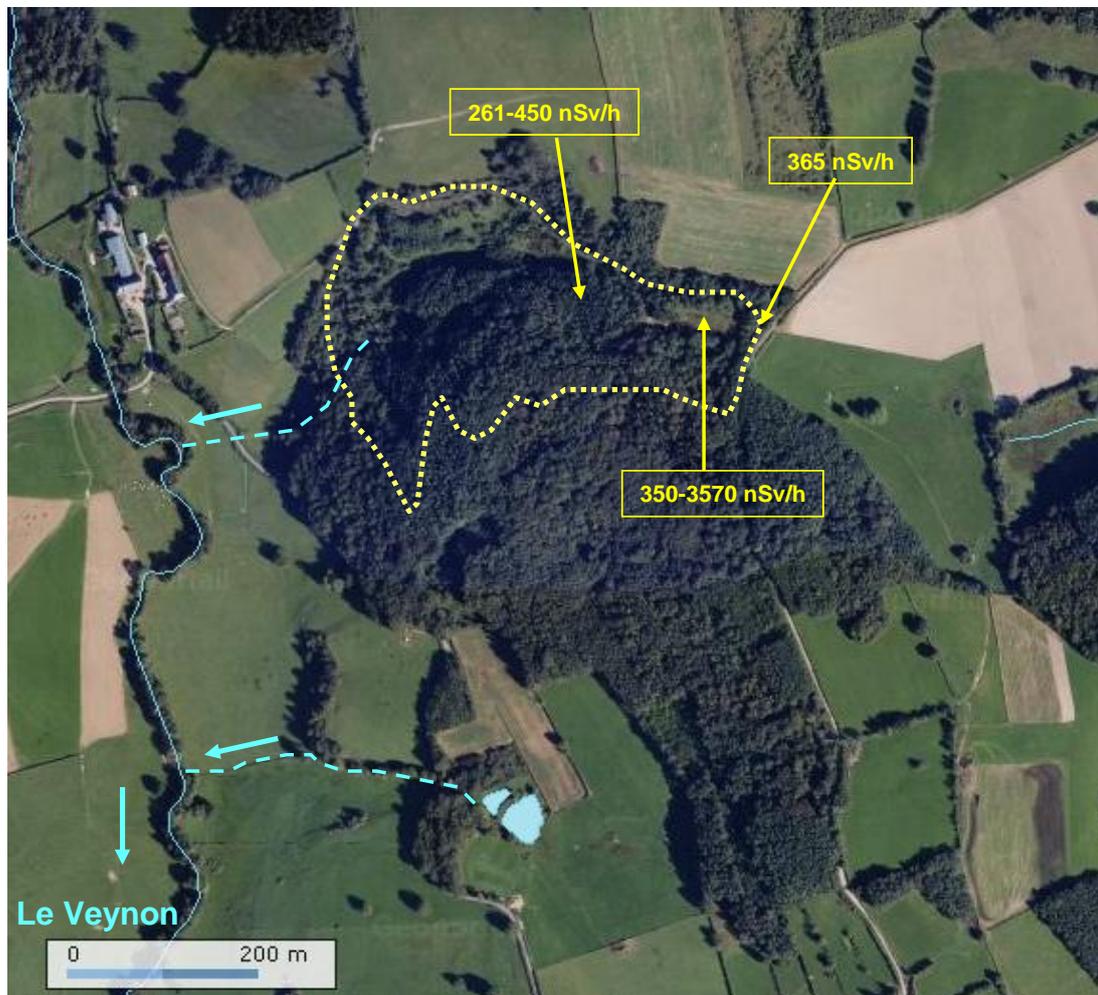
Figure 9 : Résultats des mesures radiométriques réalisées par l'IRSN sur le site Vausegré (sur fonds Géoportail)

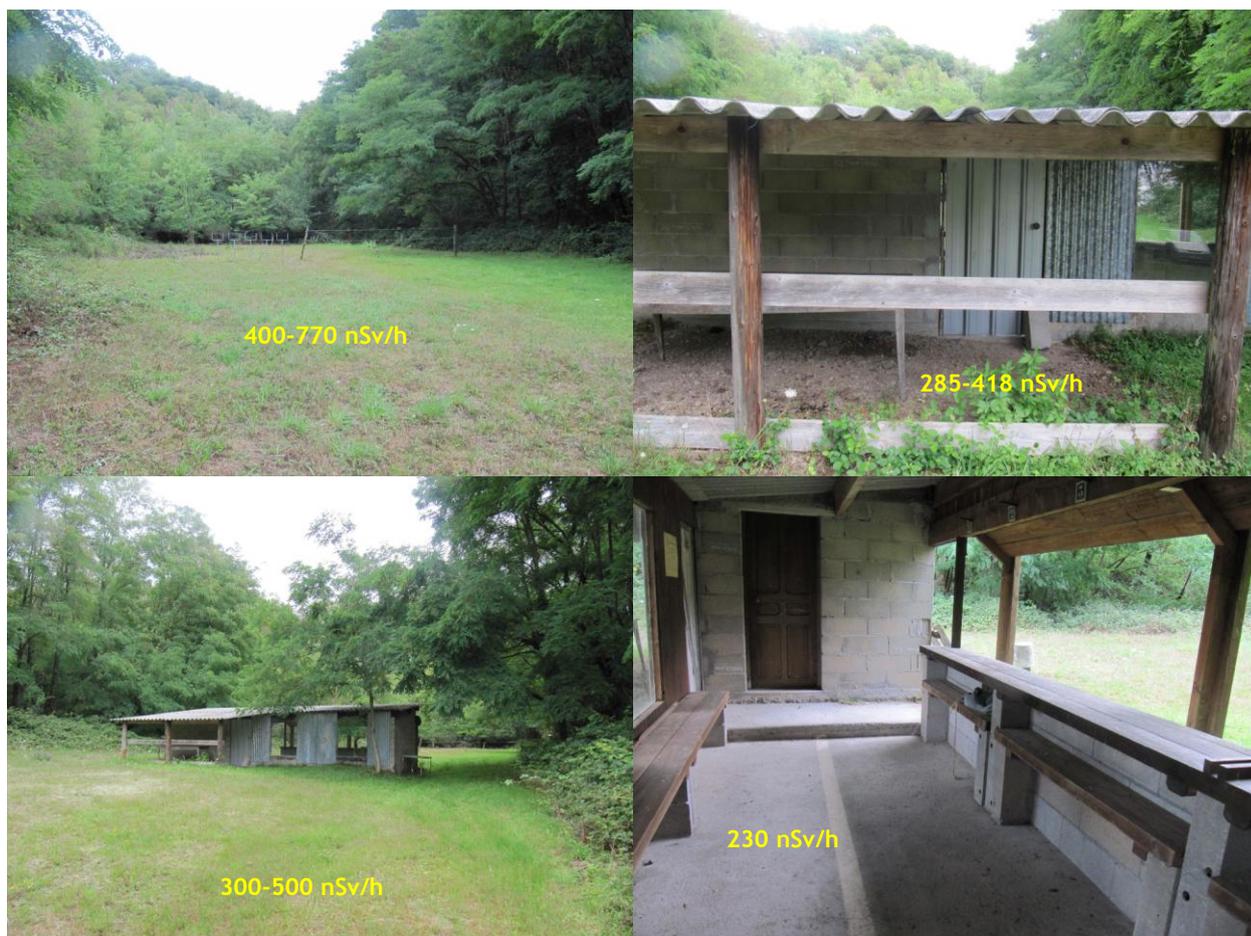
Figure 10 : Résultats des mesures radiométriques réalisées par l'IRSN sur le site Vausegré au niveau du stand de tir.

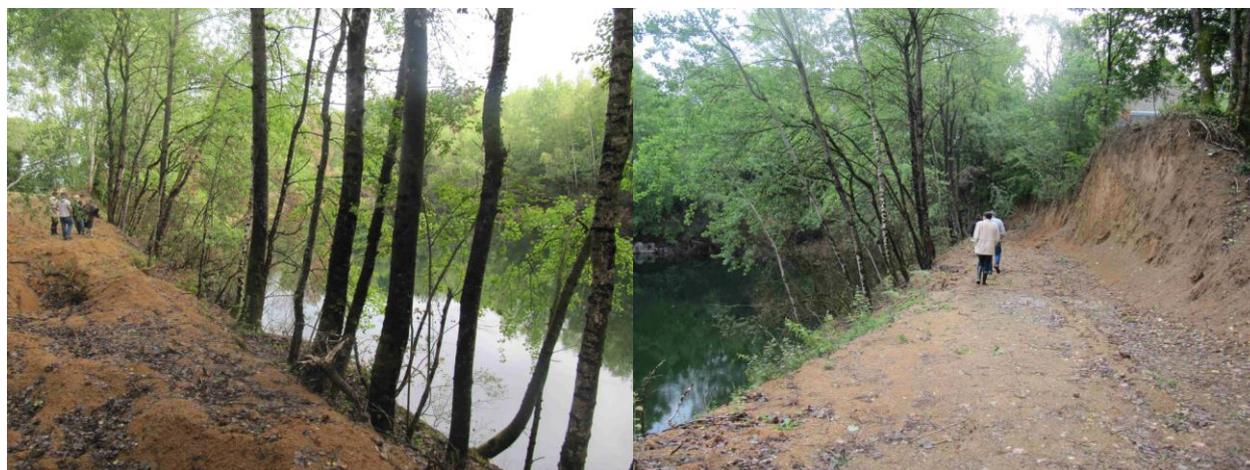
Figure 9 : Bordure Sud de la fosse en eau, en travaux au moment de la visite de l'IRSN.

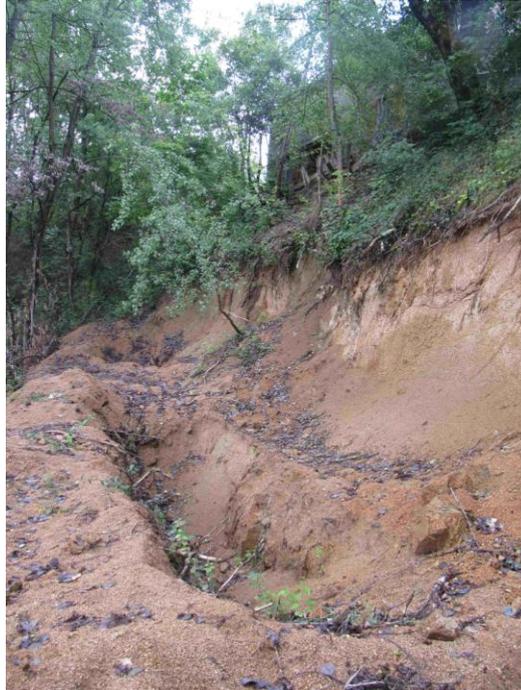
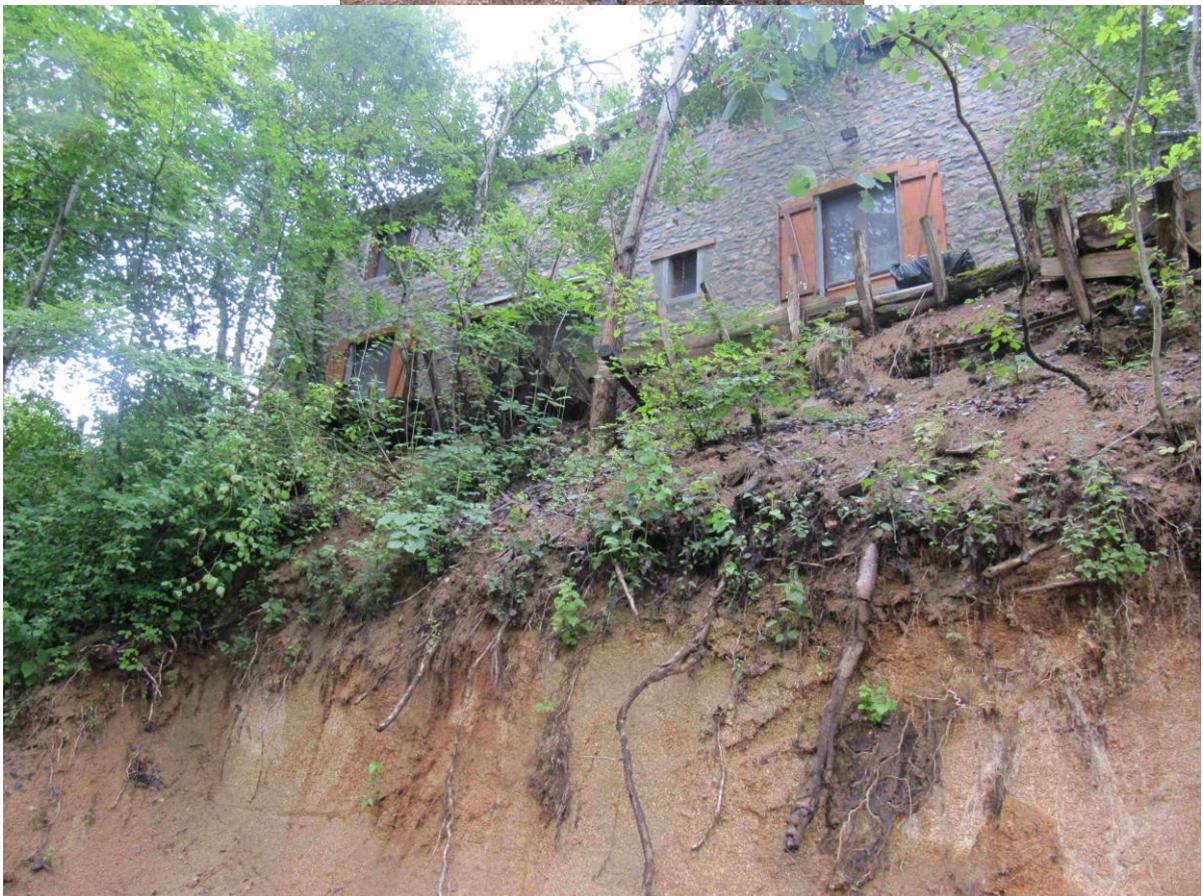
Une maison est localisée à environ 2 m en bordure du parement Sud du plan d'eau, dont les bords présentait une nette dégradation au moment de la visite d'Areva en 2009 [3] due à la nature friable des matériaux (figures 10 et 11). Cette maison à l'état de ruine au moment de l'exploitation a été restaurée après les travaux de réaménagement. Elle est habitée 6 mois de l'année.

Figure 10 : Bordure Sud de la fosse en eau, en travaux, jouxtant une habitation.

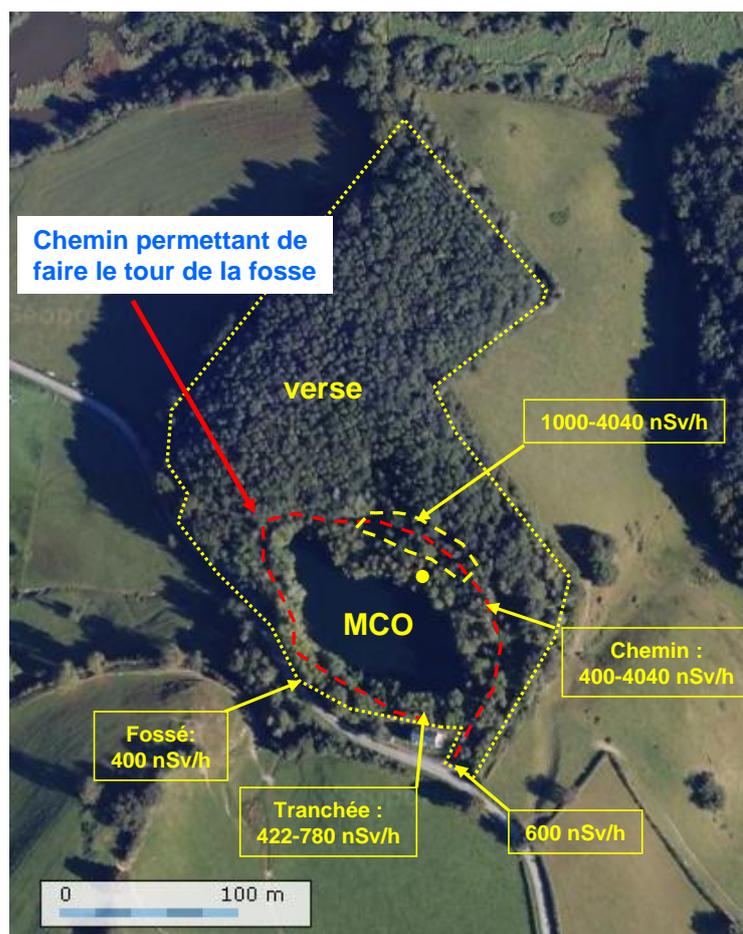
Figure 13 : Résultats des mesures radiométriques réalisées sur le site L'Huis-Jacques (sur fonds Géoportail)

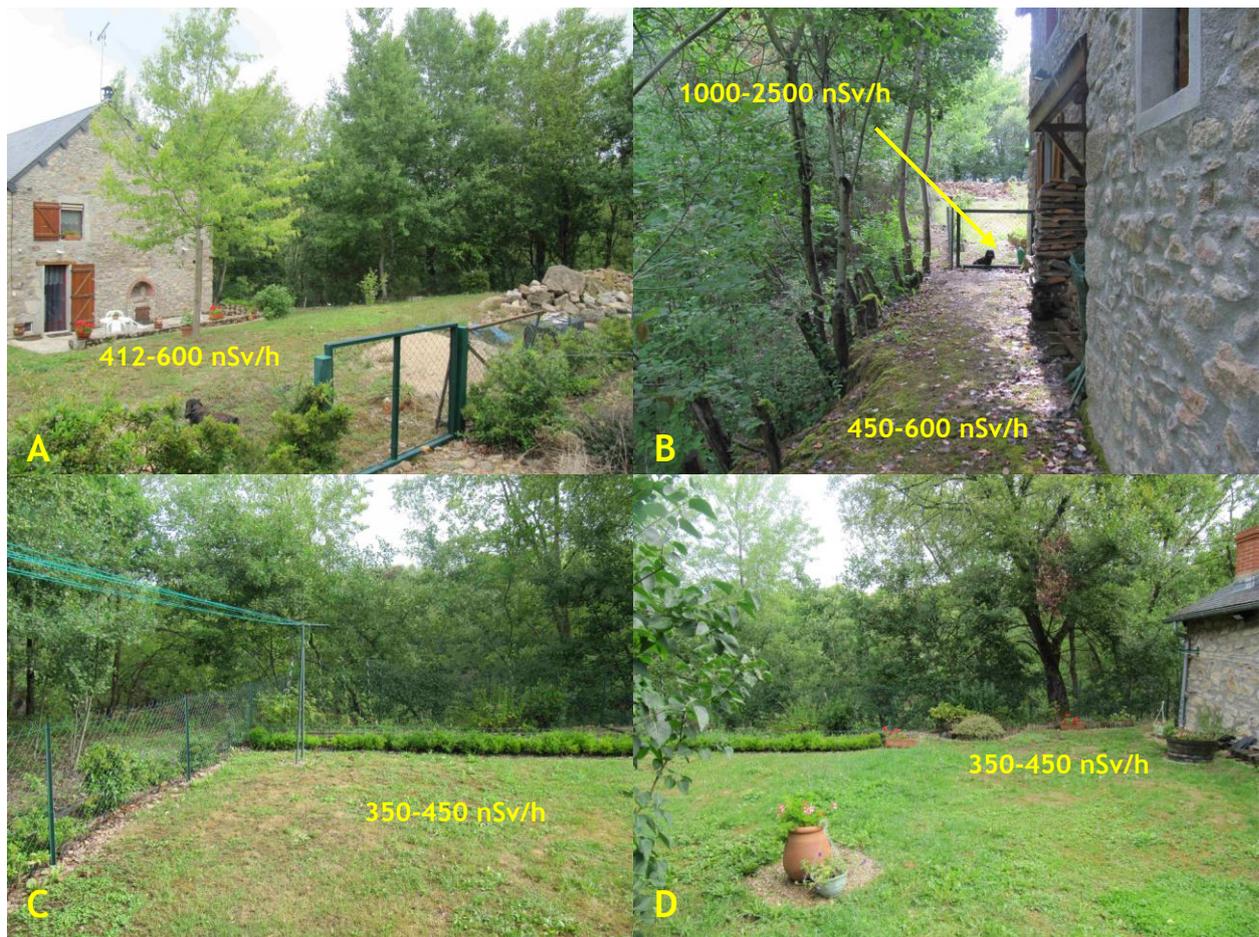
Figure 14 : Résultats des mesures radiométriques réalisées autour de l'habitation localisée au Sud du site L'Huis-Jacques.

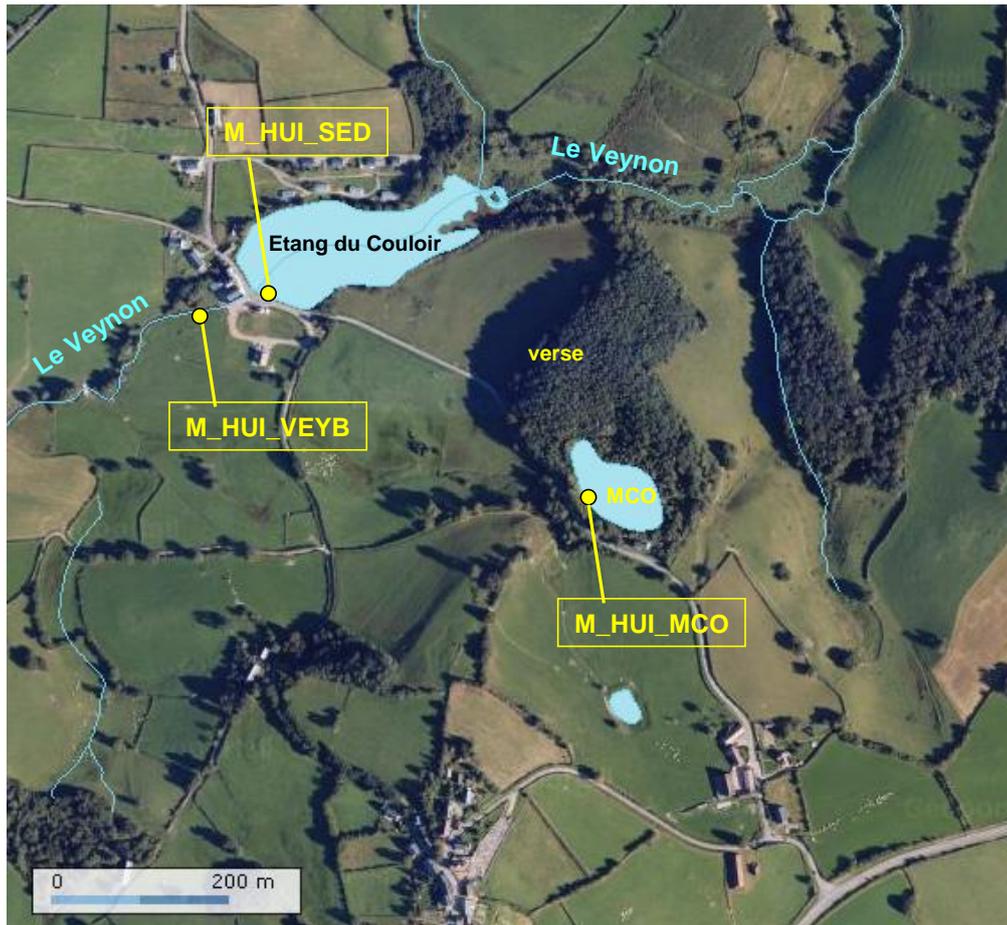
Les résultats d'analyses de l'eau prélevée dans la MCO indique une concentration en uranium total quatre fois plus élevées que celle fournie par Areva. Ceci peut s'expliquer par la variabilité de la qualité en fonction de la saison et des conditions météorologiques. Pour le radium, les valeurs sont en revanche du même ordre de grandeur.

Figure 16 : Localisation des prélèvements d'eau et de sédiments IRSN sur le site L'Huis-Jacques et à ses abords

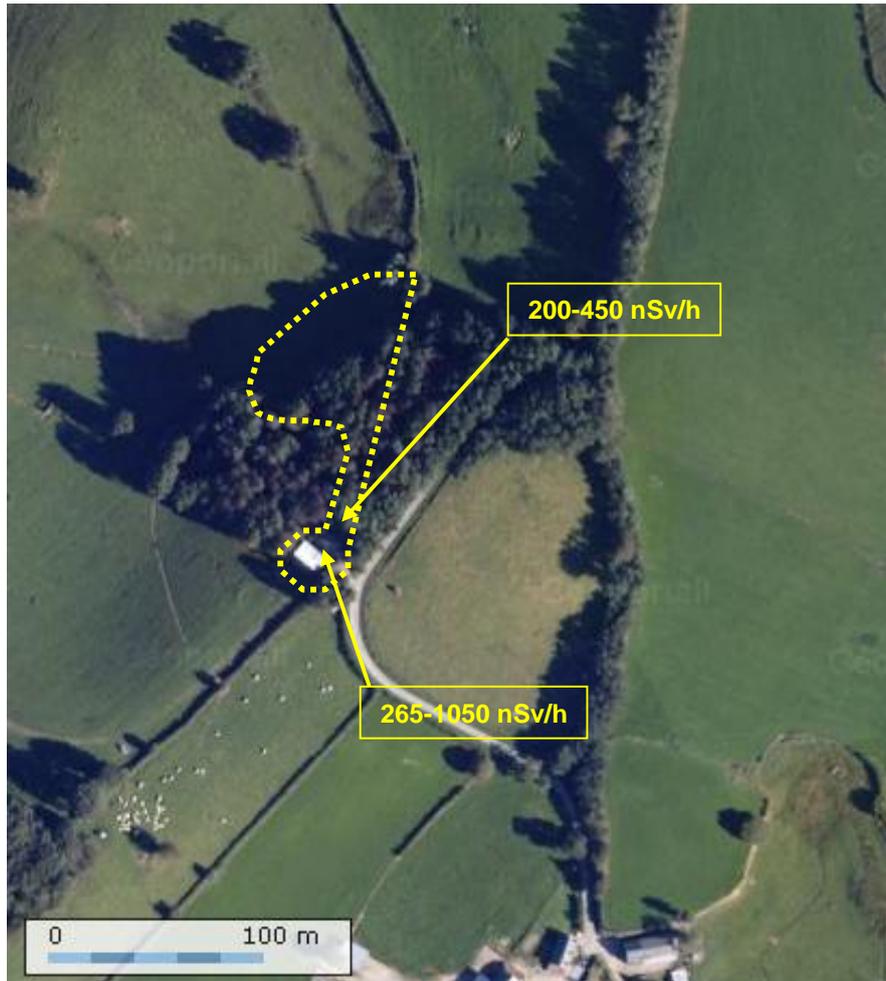
Figure 6 : Résultats des mesures radiométriques réalisées sur le site Outeloup (sur fonds Géoportail)
