**Avis IRSN N°** 2016-00122

**Objet :** REP - Centrale nucléaire de Cruas - Réacteur n° 4 - INB n° 112  
Remplacement des broches des guides de grappe du réacteur lors de la troisième  
visite décennale.

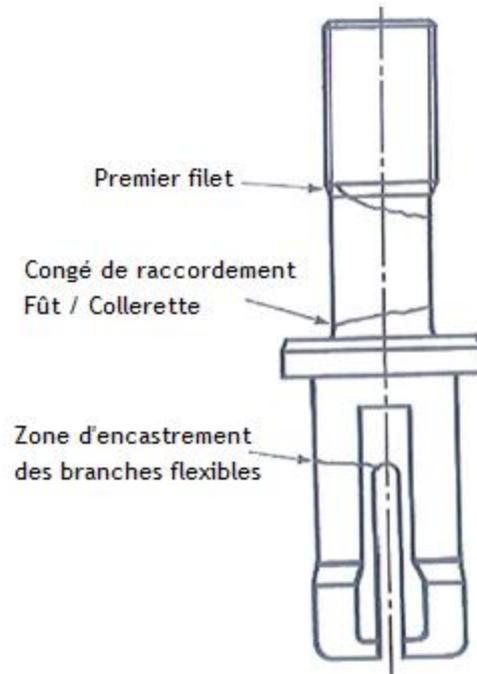
Figure 2 : Configurations de fissuration possibles (toutes générations de broche)

Lors de la visite partielle de 2014 du réacteur n°4 de Cruas, les contrôles par ultrasons des 110 broches de guide de grappe ont montré que deux broches sur deux guides de grappe différents étaient fissurées au niveau de la collerette (cf. figure 2 en annexe 2). Selon EDF, l'origine des dégradations observées est la corrosion sous contrainte. Lors de la 3<sup>e</sup> visite décennale du réacteur en 2016, l'ensemble des broches a été à nouveau contrôlé par ultrasons et les résultats sont conformes à ceux réalisés précédemment, hormis une nouvelle broche détectée fissurée sur un autre guide de grappe, ce qui porte à trois le nombre de broches défectueuses.

Pour ce qui concerne le réacteur n° 4 de la centrale nucléaire de Cruas, les trois broches fissurées au niveau de la collerette sont situées sur des GDG différents. En cas de rupture et de migration de la partie supérieure de la broche, **l'IRSN n'identifie pas de risque immédiat pour la sûreté de ce réacteur.**

Les nouveaux contrôles effectués en 2016 n'ont pas montré de dégradations significatives par rapport à celles constatées en 2014, seule une nouvelle broche a été détectée fissurée. Ainsi, sur une période de deux ans, il n'y a pas d'aggravation significative de la situation. **Toutefois, l'amorçage de fissuration au niveau des lamelles ne peut être totalement écarté, étant donné que les contrôles actuels ne permettent de détecter des fissures que lorsqu'elles atteignent 20 % de la section des lames flexibles de la broche. À ce titre, l'IRSN formule une recommandation présentée en annexe 1.**

- qu'un contrôle de l'ensemble des broches de type AD3 du réacteur n° 4 de Cruas soit réalisé en 2017. En cas de découverte de deux broches fissurées sur un même guide de grappe, EDF devra alors procéder à leur remplacement avant le redémarrage du réacteur ;
- que le remplacement de l'ensemble des broches du réacteur n° 4 de Cruas soit au plus tard réalisé durant l'arrêt de 2018.
