Avis IRSN/2017-00047

Objet : EDF - REP - Réacteurs de 900 MWe  
Défaut de freinage de l'écrou de blocage de l'obturateur de la vanne réglante située à l'admission vapeur du turbo-alternateur d'ultime secours.

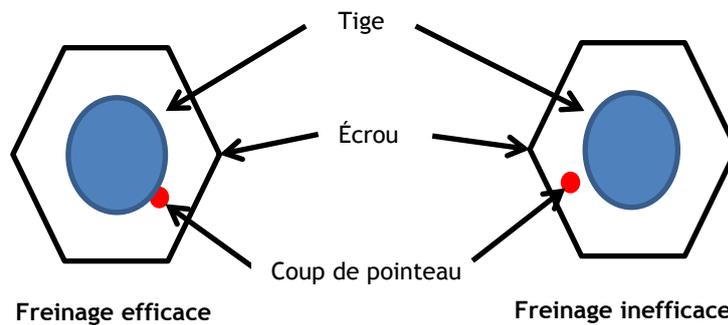
EDF a constaté qu'un défaut du freinage<sup>1</sup> maintenant cet écrou sur la tige de la vanne était à l'origine de l'écart. La dernière maintenance intrusive sur cette vanne a eu lieu en août 2013 et aucun élément n'avait permis, lors de la préparation de cette activité, de porter une attention particulière à la réalisation du freinage de l'écrou. Ce point n'a donc pas fait l'objet d'un contrôle technique spécifique lors de la maintenance de la vanne.

Techniquement, le freinage de l'écrou sur la tige de la vanne se réalise à l'aide d'un pointeau avec pour objectif d'écraser le pas de vis au niveau de la surface de contact entre l'écrou et la tige. Compte tenu de la liaison non coplanaire entre l'écrou et la tige, le geste technique est délicat à réaliser et nécessite d'avoir l'outillage adapté à la précision demandée d'un freinage efficace.

Lorsque le TAS LLS est en fonctionnement, l'écrou de blocage de l'obturateur est soumis aux vibrations dues au passage, au niveau de l'obturateur, du flux de vapeur qui alimente la turbine. Aussi, dans le cas d'un freinage inefficace, le desserrage de cet écrou, du fait des vibrations, peut aller jusqu'à sa séparation d'avec la tige de la vanne.

Pour résorber l'écart sur la vanne du réacteur n° 1, EDF a remplacé l'écrou de maintien de l'obturateur, et son freinage a été réalisé à l'aide d'un poinçon adapté.

L'IRSN recommande que, lors de la campagne d'arrêt de l'année 2017 des réacteurs de 900 MWe, EDF contrôle et, le cas échéant, remette en conformité le freinage de l'écrou de blocage de l'obturateur de la vanne réglante du circuit d'admission vapeur du turbo-alternateur d'ultime secours.
