Avis IRSN/2018-00020

Objet : EDF - REP - INB 86 - Centrale nucléaire du Blayais - Réacteur n°2  
Programme de travaux et contrôles prévus pour renouvellement du  
combustible de 2018.

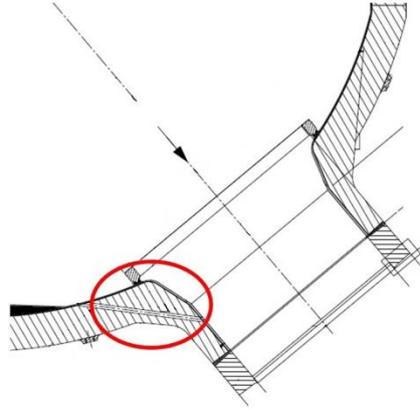
Figure 1 : Localisation d'un tube de drain dans une boîte à eau d'un générateur de vapeur

Lors de la visite partielle du réacteur en 2015, l'exploitant du Blayais a détecté deux déformations sur les tubes de drain de la boîte à eau, côté branche chaude, du générateur de vapeur (GV) n° 1 et côté branche froide du GV n° 2. Lors de la visite partielle de 2017, une

évolution de la déformation du tube de drain du GV n° 1 a été détectée. Les drains de purge permettent la vidange de la boîte à eau du GV vers la tuyauterie primaire (voir la figure 1 en annexe 2). Les drains de la boîte à eau sont constitués d'un orifice dans lequel est introduit un tube en acier inoxydable<sup>1</sup> soudé à ses deux extrémités. Les déformations sont localisées au niveau du tube de drain.

EDF a programmé de réaliser la réparation de ces déformations au cours de l'arrêt pour renouvellement du combustible de 2018 du réacteur n° 2 de la centrale nucléaire du Blayais. Pour EDF, les déformations des tubes de drain résultent d'une montée en pression par « effet chaudière<sup>2</sup> » lié à l'échauffement d'une quantité d'eau résiduelle piégée dans l'interstice entre le tube de drain et les alésages. Pour l'IRSN, des gonflements successifs ou déformations progressives des tubes de drains des GV peuvent être occasionnés par un « effet chaudière » résultant d'une anomalie de fabrication (présence d'eau résiduelle), ou d'une fissuration de la soudure du tube de drain associé à un effet « valve » ; cet effet a déjà été observé pour des tubes de GV fissurés et déformés dans l'alésage de la plaque tubulaire. Si lors des expertises réalisées en 2015 et 2017, EDF n'a pas détecté (à froid ou à température ambiante) la présence de fissuration au niveau de la soudure ou du tube de drain, l'IRSN estime qu'il est possible que des fissures soient uniquement présentes et actives lorsque le réacteur est en fonctionnement, et que les contrôles mis en œuvre par EDF ne permettent pas de détecter ces fissurations à froid. L'IRSN estime ces réparations nécessaires.

L'IRSN recommande qu'EDF procède à une surveillance adaptée des activités de réparation des tubes de drains des générateurs de vapeur n° 1 et 2, considérées comme significatives, en adéquation avec les enjeux et les contraintes de réalisation.

L'IRSN recommande qu'EDF mette en œuvre un procédé approprié permettant l'aspiration de l'ensemble des copeaux générés par l'intervention afin d'éviter que ceux-ci ne restent piégés après l'installation d'un nouveau tube de drain, ou ne génèrent des corps migrants dans le circuit primaire du réacteur.

L'IRSN recommande qu'EDF vérifie, lors de l'analyse des résultats des contrôles après usinage de la partie déformée du tube de drain initial, que ces résultats ne remettent pas en cause les hypothèses retenues sur l'origine des dégradations ainsi que la stratégie et la pertinence de la réparation prévues.
