LE POINT DE VUE DE L'IRSN SUR LA SURETE ET LA RADIOPROTECTION DU PARC ELECTRONUCLEAIRE FRANÇAIS EN 2007

RAPPORT DSR N° 271

DIRECTION DE LA SURETE DES REACTEURS

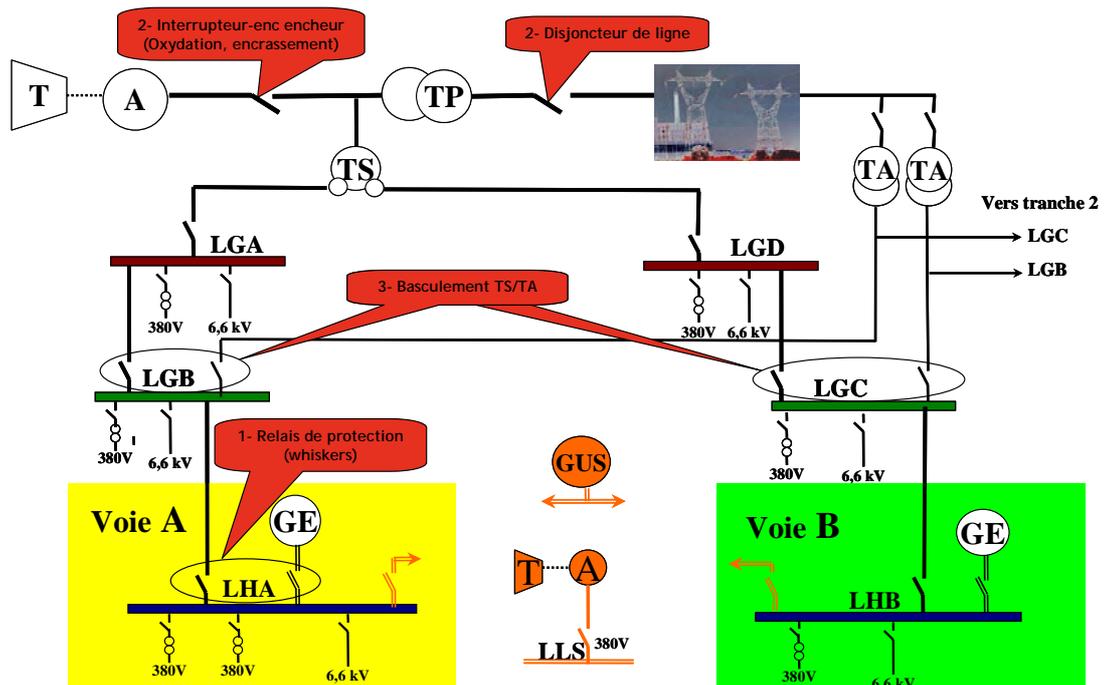
Le 9 avril 2007, le réacteur n° 3 de [Dampierre a perdu l'alimentation électrique](#) des équipements de sûreté de la voie A. La défaillance d'un relais de protection contre les surintensités du tableau électrique LHA (schéma ci-dessous) est à l'origine de l'incident. Ce défaut a rendu impossible la connexion du groupe électrogène de secours sur le tableau LHA et seuls les équipements de sûreté de la voie B ont pu être alimentés par le tableau LHB. Conformément aux procédures applicables pour ces types de défaut, l'exploitant engage la baisse de puissance du réacteur (initialement à 60% de la puissance nominale) en vue de l'arrêter.

Défauts sur l'installation électrique lors de l'incident de Dampierre 3

Au cours de la mise à l'arrêt, lors du déclenchement de la turbine, un autre défaut sur un matériel de la ligne principale (interrupteur-enclencheur permettant le couplage au réseau du groupe turboalternateur) a aggravé la situation (ouverture du disjoncteur de ligne) et a entraîné la perte de l'alimentation électrique de la centrale par la ligne externe « principale ».

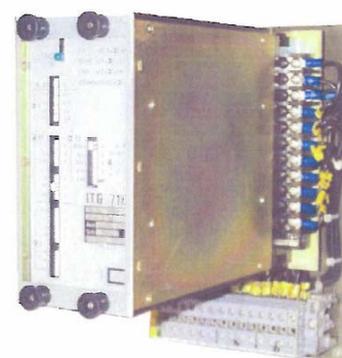
Relais du tableau LHA

Selon EDF, le défaut est lié à un phénomène de vieillissement appelé « whiskers » créant des ponts conducteurs entre la masse et le circuit imprimé de l'électronique du relais. Selon l'IRSN, les conditions d'apparition et de propagation des whiskers sont encore mal connues. De ce fait il apparaît difficile pour les constructeurs de proposer des solutions qui permettraient d'exclure le renouvellement de ce type de défaut.

Ce phénomène générant des défauts d'isolement, EDF a donc décidé de renforcer la surveillance de l'isolement des réseaux d'alimentation de ces relais. Cette surveillance ne permet pas d'anticiper le développement des whiskers et donc d'exclure les déclenchements intempestifs. Le remplacement préventif des relais du même type installés sur les tableaux électriques de sûreté des centrales est par ailleurs engagé.

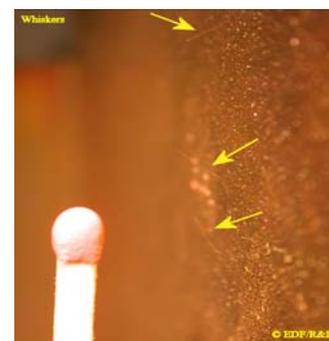
"whiskers" : filaments mono cristallins issus de la tôle du blindage de l'électronique

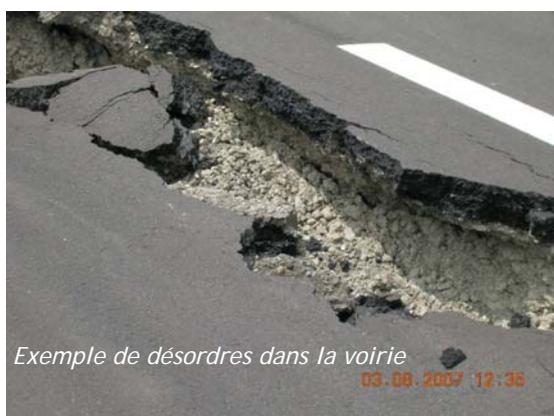
Le séisme s'est accompagné de déformations irréversibles du sol, en particulier des cisaillements horizontaux et des tassements verticaux des remblais à la périphérie des ouvrages. Ils sont à l'origine des dégâts les plus visibles et la cause de difficultés dans les interventions post-sismiques : indisponibilité du réseau d'eau pour combattre l'incendie, désordres dans la voirie rendant difficile le déplacement des véhicules...
