INSTITUT
DE RADIOPROTECTION
ET DE SÛRETÉ NUCLÉAIRE

LE POINT DE VUE DE L'IRSN SUR LA SURETE ET LA RADIOPROTECTION DU PARC ELECTRONUCLEAIRE FRANÇAIS EN 2008

RAPPORT DSR N° 316

DIRECTION DE LA SURETE DES REACTEURS

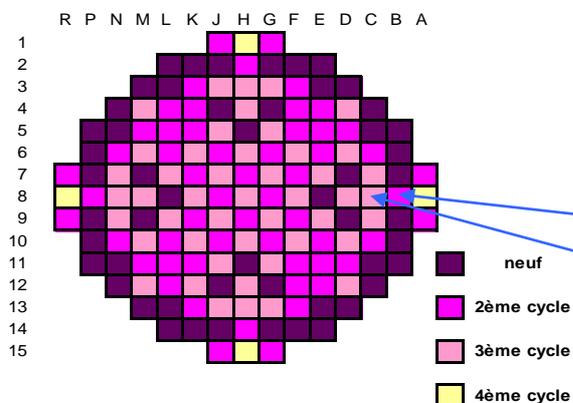
Schéma plan des assemblages

L'inspection montre que deux assemblages adjacents, situés à la périphérie du cœur dans les positions B08 et C08, sont restés accrochés (voir schéma ci-dessus). La partie inférieure des deux assemblages, qui ont une longueur d'environ quatre mètres, est restée insérée dans le « massif » des assemblages restants sur une hauteur d'environ 50 cm. L'assemblage C08 est dans une position plus haute de 14 mm que l'assemblage B08. À la suite de ce constat, l'exploitant interrompt la manœuvre de levée des EIS ; le bâtiment du réacteur est évacué et les quelques ouvertures vers l'extérieur du bâtiment du réacteur qui restaient autorisées pendant la phase de manutention du combustible sont refermées à titre préventif, en particulier l'un des deux sas d'entrée du personnel dans le bâtiment réacteur. À ce stade, la charge constituée par les EIS et les deux assemblages, d'une masse totale de 55 tonnes environ, reste suspendue au crochet de manutention du pont polaire au-dessus du cœur du réacteur. Le refroidissement du cœur est assuré de manière normale par les circuits de refroidissement à

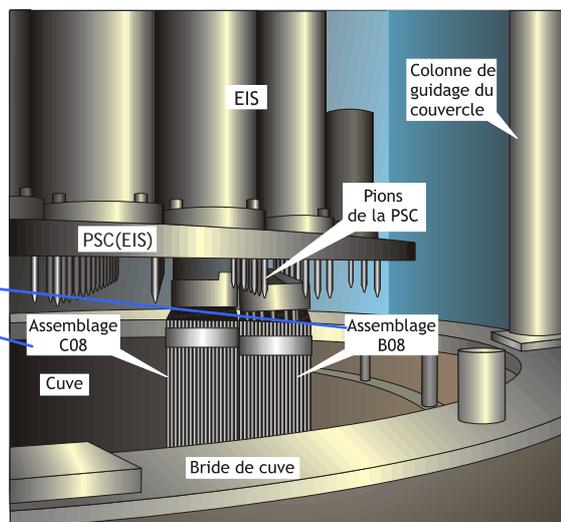
Assemblages combustibles accrochés aux EIS

Afin de ramener l'installation dans ses conditions normales d'exploitation, l'exploitant a été amené à mettre en œuvre des outillages spécifiques développés à cette occasion. La solution retenue a consisté à sécuriser dans un premier temps la position des deux assemblages pour éviter leur chute, puis à les désolidariser des EIS. Ensuite, les EIS ont été transférés sur leur stand situé dans l'autre compartiment de la piscine du bâtiment réacteur ; les deux assemblages ont ensuite été évacués, l'un après l'autre, jusqu'à la piscine du bâtiment du combustible. EDF a chargé un de ses fournisseurs habituels de développer les outillages nécessaires et d'effectuer l'intervention sur site.

L'outillage de sécurisation des assemblages développé par le prestataire d'EDF est constitué de deux poutres métalliques prévues pour reposer au fond de la piscine, sur le plan de joint de la cuve. Les poutres sont munies de platines de verrouillage prévues pour s'insérer sous les têtes des deux assemblages. Ces poutres, reliées entre elles à leurs extrémités par l'intermédiaire de deux cavaliers, assurent l'immobilisation et la sécurisation de l'ensemble pour la suite de l'intervention.

L'outil permettant la désolidarisation des deux assemblages des EIS est constitué d'un bras écarteur piloté par un vérin hydraulique alimenté par une pompe manuelle. L'extrémité de ce bras, placé entre la face inférieure des EIS et le dessus de la tête des assemblages, permet de réaliser l'écartement de la tête d'assemblage du dessous de la plaque supérieure du cœur et la désolidarisation par l'effet de pression assuré par le vérin.

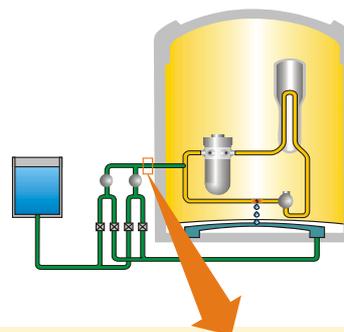
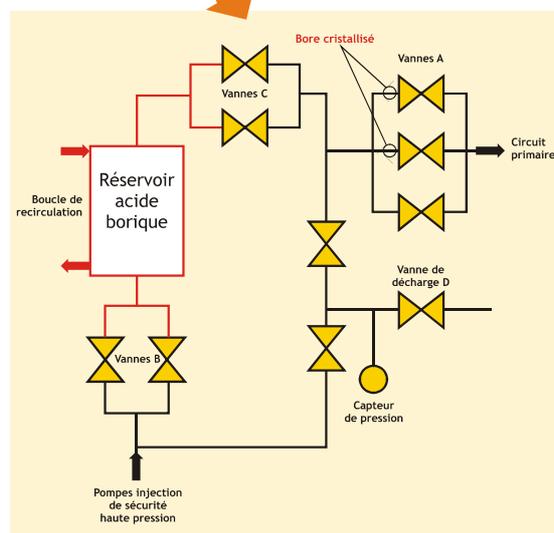
L'exploitant mesure un débit d'injection de 60 m³/h au lieu des 100 m³/h attendus. Les investigations menées sur les composants du circuit susceptibles de réduire le débit, révèlent la présence de bore cristallisé au niveau de deux des trois vannes disposées sur les lignes d'injection de sécurité dans les branches froides du circuit primaire (vannes A de la figure ci-contre). Du bore cristallisé obstrue partiellement ces lignes, ce qui explique le manque de débit observé. L'origine de ce phénomène remonte en fait à mars 2008 ; elle est liée à la réparation d'une vanne motorisée située juste en amont du réservoir d'acide borique à 21 000 ppm (vanne B). Pour les besoins de la réparation, cette vanne est restée ouverte pendant plus d'une heure. Ainsi, le réservoir d'acide borique et la portion de circuit attenante jusqu'aux vannes d'isolement en aval (vannes C) ont été soumis durant cette période à la pression exercée par les pompes d'injection à haute pression, soit environ 170 bar. Il s'est alors produit, du fait du taux de fuite admis pour ces vannes, une montée en pression des lignes situées en aval, dans la portion de circuit située entre ces vannes et les vannes d'isolement des branches froides (vannes A). La pression du

Schéma simplifié du circuit

circuit est surveillée pour détecter d'éventuelles fuites et, en cas de nécessité, la pression peut être réduite en ouvrant une vanne de décharge (vanne D) prévue à cet effet. Pour dépressuriser la ligne, l'exploitant a donc manœuvré cette vanne ; toutefois la consigne de conduite précisait que l'ouverture de cette vanne devait être brève et sa durée limitée au strict nécessaire à la dépressurisation. En maintenant cette vanne ouverte durant une heure, l'exploitant n'a pas suivi la consigne, favorisant ainsi le transfert d'acide borique à 21 000 ppm dans la portion de circuit comprise entre les vannes C et les vannes A. Celle-ci n'étant pas maintenue en température, des cristaux de bore s'y sont formés et, lors de l'injection du bore à 21 000 ppm cinq mois plus tard, le 9 août 2008, ces cristaux ont été poussés dans les lignes d'injection et se sont accumulés au niveau des vannes A dont la section de passage est significativement plus faible que celle du reste du circuit. L'une des trois vannes s'est débouchée sous l'effet de la pression, conduisant à l'établissement d'un débit de 60 m³/h ; les deux autres vannes sont restées obstruées.

En cas de brèche du circuit primaire, l'obturation de deux lignes d'injection de sécurité sur trois due à la présence d'acide borique cristallisé aurait conduit à un débit d'injection inférieur à celui requis. Le refroidissement du combustible aurait donc été moins efficace et peut être même insuffisant. Par ailleurs, la quantité d'acide borique à 21 000 ppm aurait été injectée dans le circuit primaire en un temps plus long, d'où une perte d'efficacité dans l'apport d'antiréactivité.

L'exploitant a procédé au nettoyage des vannes afin de retirer toute trace de bore et a réalisé un essai complet du circuit d'injection de sécurité. Cet essai a permis de vérifier que le circuit était à nouveau opérationnel.

Après l'incident, EDF a mis en œuvre de nouvelles dispositions, à savoir un renforcement des consignes d'exploitation, qu'accompagnent des actions de sensibilisation des opérateurs au risque de cristallisation du bore, ainsi qu'un nouveau critère plus exigeant en termes de fuite admissible des vannes en aval du réservoir d'acide borique. L'IRSN considère que cet incident constitue un événement précurseur. Il fait en effet apparaître qu'en dépit des contrôles et des essais périodiques réalisés pour démontrer la disponibilité des systèmes de sauvegarde, certains défauts latents peuvent échapper à la vigilance exercée par les opérateurs. La suppression de la cartouche d'acide borique à 21 000 ppm avait fait l'objet d'une étude de la part d'EDF à la fin des années 1980 ; cette étude n'a pas débouché sur une réalisation concrète car parallèlement, EDF a voulu améliorer les performances du combustible et a, de ce fait réduit les marges disponibles, dont celles associées au risque de crise d'ébullition, rendant par ailleurs indémontrable la possibilité d'un fonctionnement sans cartouche d'acide borique à 21 000 ppm.

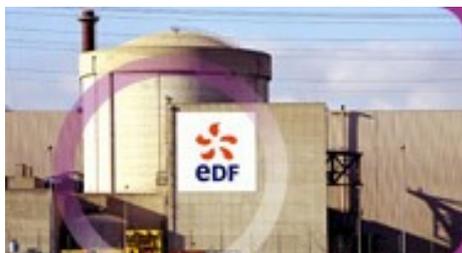
Un évènement marquant en 2008 : l'évacuation du bâtiment du réacteur n°4 de la centrale du Tricastin

Le 23 juillet 2008, alors que le réacteur n°4 du Tricastin était arrêté pour son rechargement annuel en combustible., le déclenchement simultané de plusieurs détecteurs assurant la surveillance de la contamination atmosphérique du bâtiment du réacteur a conduit l'exploitant à faire évacuer les 97 personnes présentes à ce moment là dans le bâtiment. Le contrôle anthropogammamétrique de l'ensemble

du personnel concerné (présent avant l'évènement ou lors de celui-ci) a montré une exposition interne pour 117 intervenants. Compte tenu des faibles niveaux de contamination mesurés, cet évènement a été classé au niveau 0 de l'échelle INES.

L'analyse menée par l'exploitant a montré que la dispersion de contamination a eu pour origines un défaut d'analyse des risques associés au balayage d'un circuit contaminé par de l'air ainsi que des défauts de confinement des chantiers dans les générateurs de vapeur. De plus, le déboîtement de la gaine du dispositif de mise en dépression du circuit primaire a favorisé la dissémination de la contamination dans l'enceinte du bâtiment du réacteur.

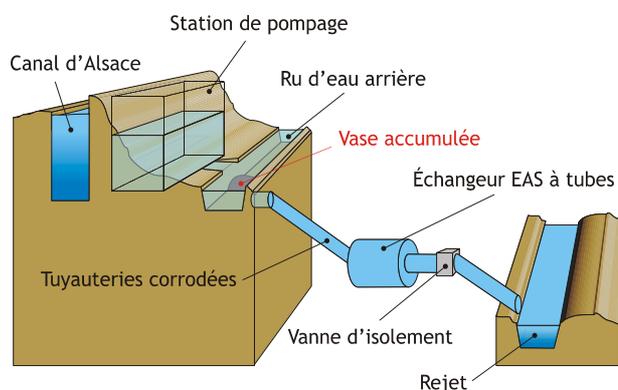
Lors de la conception des réacteurs de la centrale de Fessenheim, la solution retenue (alimentation gravitaire des échangeurs) pour le refroidissement du système d'aspersion dans l'enceinte, unique sur le parc, avait comme principal but d'assurer une très bonne disponibilité de ce système de sauvegarde. Ainsi, la circulation gravitaire de l'eau brute a permis de réduire de façon importante le nombre de composants actifs dont le bon fonctionnement est nécessaire en situation accidentelle.

ALIMENTATION DES ÉCHANGEURS EAS
SCHÉMA DE PRINCIPE

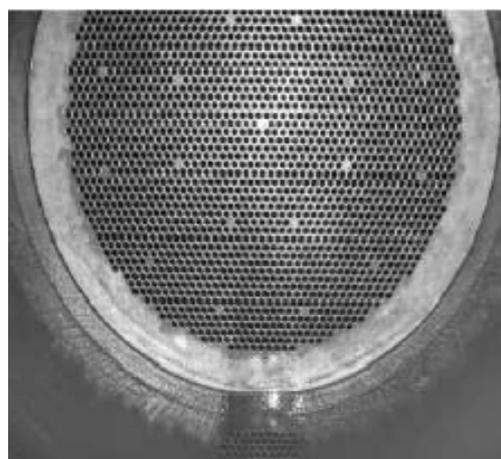
Face avant de l'échangeur à tubes

Sans écarter cette hypothèse, qui contribue certainement à réduire le débit, l'IRSN a toutefois considéré que le faible débit constaté pouvait aussi résulter d'un bouchage partiel des échangeurs. En effet, ces derniers ont été conçus pour être conditionnés avec de l'eau déminéralisée ; or, lors des essais réalisés en juin 2008, un écoulement d'eau brute chargée de particules a été maintenu à travers ces échangeurs pendant une quinzaine de jours. L'IRSN a donc estimé que la propreté des échangeurs ne pouvait pas être démontrée, tant qu'ils n'auraient pas été nettoyés dans leur intégralité.

Une deuxième phase de travaux a donc été lancée, à l'issue de laquelle les débits traversant les échangeurs sont redevenus corrects. Le réacteur a été redémarré au début d'août 2008, après que l'exploitant s'est engagé à remplacer les tuyauteries corrodées lors du prochain arrêt pour rechargement de chaque réacteur.

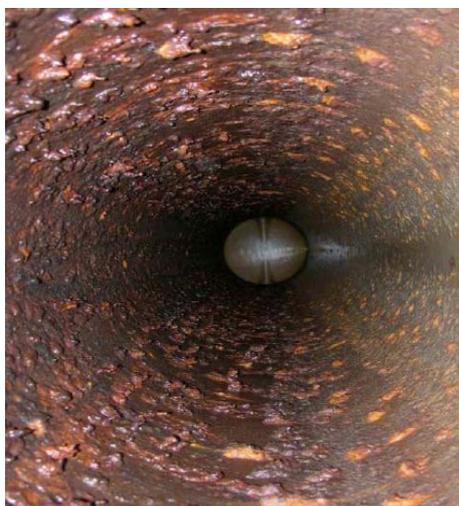
Corrosion sur les parois internes des tuyauteries d'eau brute

En conséquence, le réacteur a été maintenu à l'arrêt et des travaux de nettoyage du ru ont été réalisés avec aspiration des boues. Ces travaux ont été complétés par la visite des tuyauteries d'eau brute en amont des échangeurs. Par ailleurs, un nettoyage de 15 % des tubes des échangeurs a été effectué. Ces travaux ne se sont pas révélés suffisamment efficaces pour rétablir un débit suffisant dans les échangeurs. Une hypothèse alors avancée par l'exploitant était l'état de corrosion des parois internes des tuyauteries en amont des échangeurs, constaté lors des travaux précités. Selon l'exploitant, l'augmentation sensible de la rugosité de la paroi interne des tuyauteries provoquée par la corrosion pouvait expliquer la baisse de débit due aux pertes de charge.

Par ailleurs, fin 2008, l'exploitant de la centrale de Fessenheim a transmis les résultats de la revue technique engagée après les constats du mois de juillet. Outre le remplacement des tuyauteries corrodées, l'exploitant réalisera, lors des arrêts pour rechargement des deux réacteurs en 2009, le nettoyage des échangeurs, après avoir recherché la méthode la mieux adaptée, et définira un programme local de surveillance du niveau d'envasement du ru d'eau arrière de la station de pompage. L'IRSN portera une attention particulière sur la mise en œuvre de ces dispositions.
