# LE POINT DE VUE DE L'IRSN SUR LA SURETE ET LA RADIOPROTECTION DU PARC ELECTRONUCLEAIRE FRANÇAIS EN 2008

RAPPORT DSR N° 316

DIRECTION DE LA SURETE DES REACTEURS

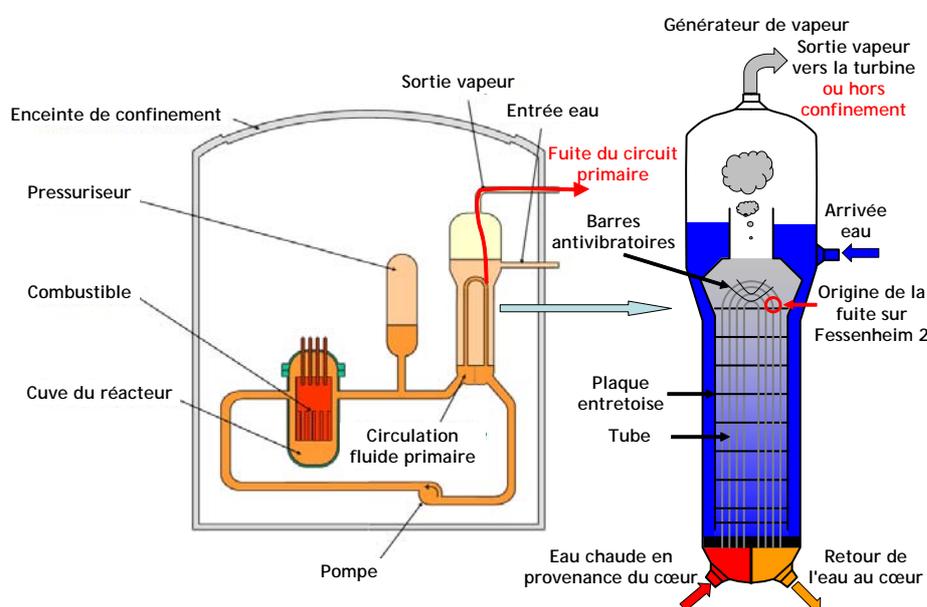
Figure 1 : Schéma simplifié du réacteur n°2 de la centrale de Fessenheim et origine de la fuite

Le 18 février 2008, le réacteur n°2 de la centrale de Fessenheim est en puissance lorsqu'une fuite du circuit primaire au circuit secondaire est détectée. Le débit de la fuite augmentant, le réacteur est arrêté rapidement conformément aux règles d'exploitation. Après différentes investigations, EDF identifie l'origine de la fuite ; elle provient d'une fissure traversante affectant une partie de la circonférence d'un tube, située au début de la partie

cintrée du tube (voir la figure 1). L'origine de la fuite est un phénomène de fissuration progressive due à des vibrations excessives du cintre. Afin d'empêcher que de telles vibrations excessives aient lieu, des barres anti-vibratoires (BAV) sont présentes dans la partie supérieure du faisceau tubulaire. En l'absence de ces BAV, la partie cintrée des tubes (voir les figures 2 et 3) peut en effet se comporter comme un résonateur ou un ressort.

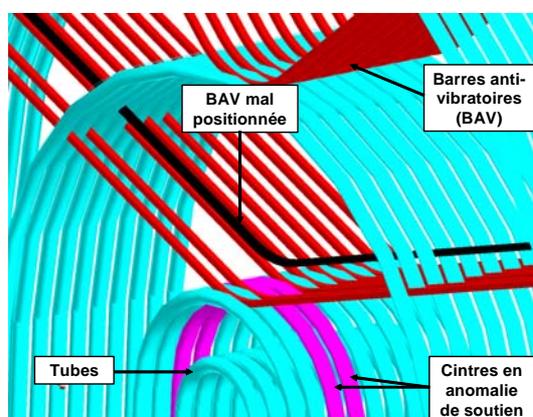
Figure 2 : Schéma du supportage des tubes de GV dans la partie supérieure du faisceau tubulaire et illustration d'une anomalie de soutien par défaut d'enfoncement d'une BAV (seuls quelques tubes sont représentés)

A l'époque de la construction des GV des réacteurs de la centrale de Fessenheim, les BAV étaient introduites après le montage de l'intégralité du faisceau tubulaire et un enfoncement non homogène était possible. Afin d'éviter cet inconvénient, le procédé de fabrication a été modifié et les procédures de contrôle renforcées, ce qui a permis un positionnement correct des BAV dans les GV construits depuis 1993.

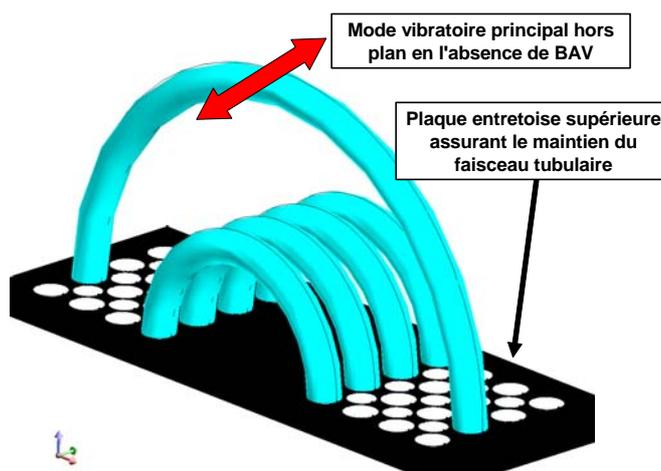
Figure 3 : Schéma du mode vibratoire principal d'un cintre en anomalie de soutien

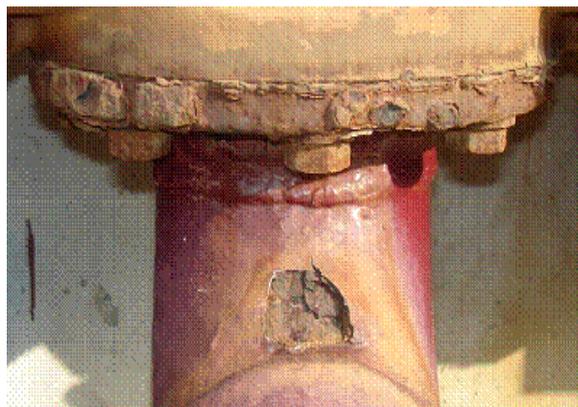
*Photo 1 : Exemple d'une corrosion externe d'une tuyauterie de refroidissement. A terme, ce type de corrosion peut conduire au percement de la tuyauterie*

Pour l'IRSN, l'ensemble de ces constats montre que la corrosion des tuyauteries du système de refroidissement des groupes électrogènes, notamment pour les sites en bord de mer, est un problème récurrent en dépit des prescriptions de maintenance et des contrôles réalisés annuellement par chaque site. EDF attribue la persistance du problème au fait que l'évolution de la corrosion est lente et favorise l'accoutumance du personnel aux problèmes de corrosion. L'appréciation de cette évolution aurait pu être quantifiée. Mais le fait qu'aucun seuil d'acceptabilité n'était fixé et l'absence de référentiel sur le sujet, conduisaient les agents à se déterminer en fonction de leur propre sensibilité au problème. Ce qui a conduit l'IRSN à recommander que soient définis des seuils d'acceptabilité.

Dès 2004, l'IRSN a recommandé qu'EDF adapte les programmes locaux de maintenance pour tenir compte du risque de corrosion des circuits de refroidissement des groupes électrogènes situés en bord de mer, en précisant

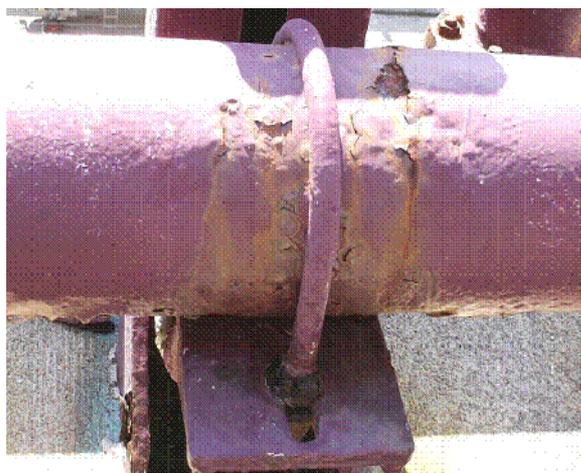
*Photo 2 : Exemple de corrosion d'une tuyauterie de refroidissement d'un groupe électrogène au droit d'un support. A terme, ce type de corrosion peut conduire au percement de la tuyauterie*

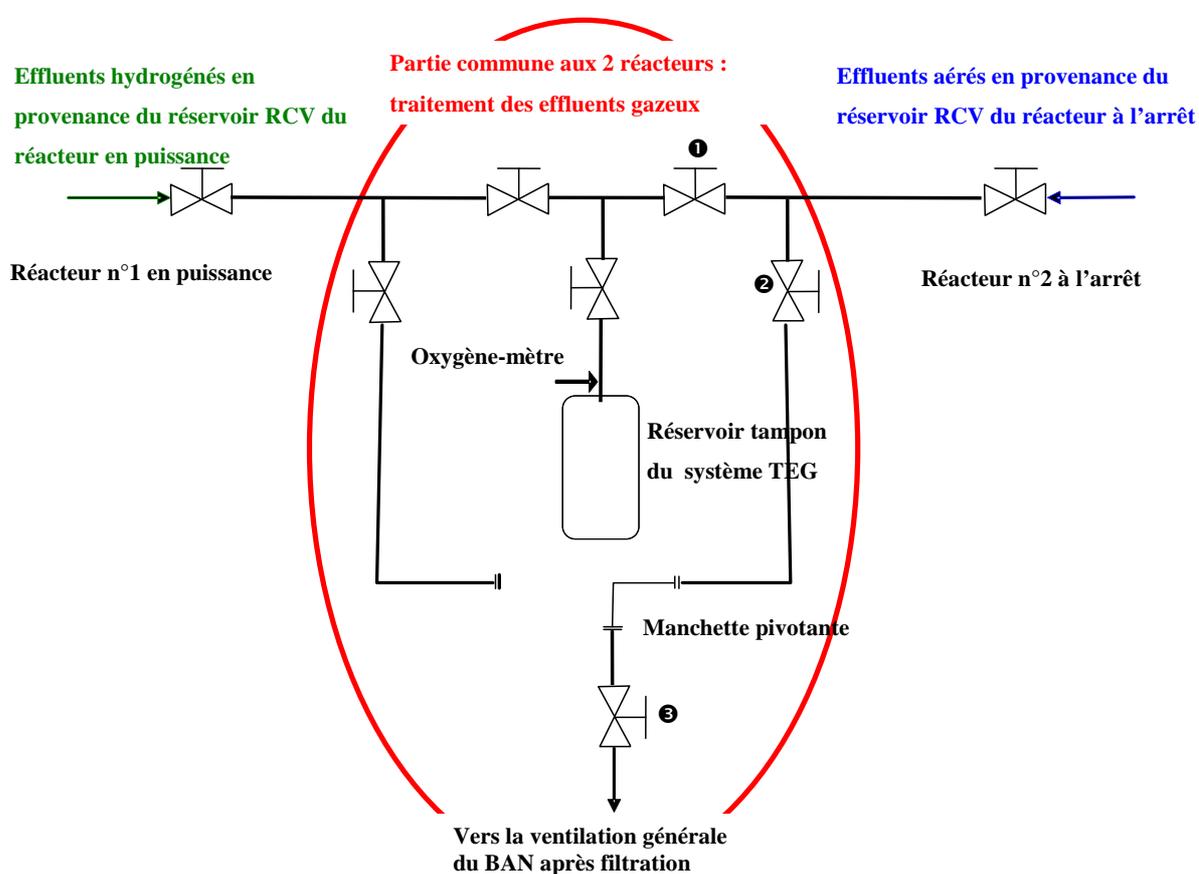
**Figure 1 : schéma simplifié du traitement des effluents gazeux**

A Dampierre, l'exploitant du réacteur n°2 n'a pas effectué correctement les opérations consistant à fermer la vanne 1 et à ouvrir les vannes 2 et 3 (cf. fig. 1) ; de ce fait, les effluents aérés provenant du réacteur n°2 ont été envoyés dans le réservoir tampon. Un capteur mesurant la teneur en oxygène en amont du réservoir a déclenché une alarme qui a conduit l'exploitant à stopper immédiatement le balayage à l'air du ballon RCV du réacteur n°2. Une vérification et une correction de la position des vannes ont alors permis de retrouver rapidement une situation normale du système TEG.

Pour l'IRSN, ces mesures d'ordre organisationnel sont bien entendu nécessaires, mais leur robustesse n'est pas démontrée. Malgré la présence d'une manchette pivotante, qui interdit la communication simultanée des deux tranches avec la ventilation générale, une configuration particulière des circuits du système TEG (ouverture par erreur de la vanne 1) pourrait conduire à l'envoi d'effluents hydrogénés dans le système de ventilation du BAN. La formation d'une atmosphère explosive dans les gaines de ce système ne pouvant alors pas être exclue, l'IRSN a demandé à EDF d'examiner la mise en place d'une ligne de défense supplémentaire pour éviter ce risque. EDF a

Après cet incident, EDF a rappelé aux équipes chargées des manœuvres précitées les règles et procédures à appliquer, en insistant sur la nécessité d'un autocontrôle de leurs activités par les intervenants.

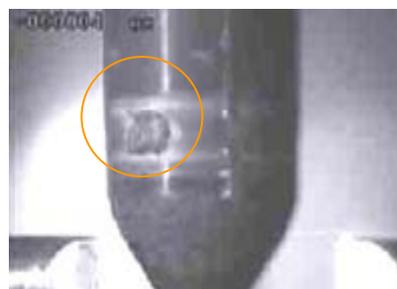
Le premier type de défaut affecte les soudures circulaires des bouchons (inférieurs ou supérieurs) en alliage M5 réalisées par le procédé par laser. Les défaillances d'étanchéité constatées, qui concernent 7 crayons au total, se sont produites au cours des 1<sup>ers</sup>, 2<sup>èmes</sup> ou 3<sup>èmes</sup> cycles d'irradiation de l'assemblage en réacteur. Ce type de défaut serait lié à la présence d'un polluant entraînant un percement ponctuel sur une portion bien délimitée du cordon de soudure pendant l'irradiation dans le réacteur. Selon EDF, les investigations conduites ont montré la sensibilité du procédé de soudage par laser à une pollution solide, très vraisemblablement de l'aluminium.

*Percement localisé de la soudure circulaire du bouchon inférieur d'un crayon à gainage en alliage M5*

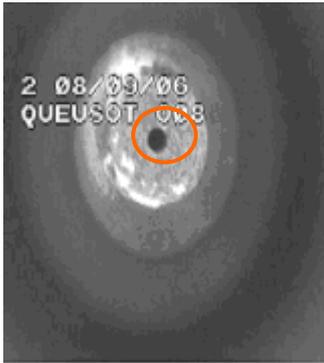
*Défaut de soudure au niveau du queusot d'un crayon en alliage M5*

Le second type de défaut affecte des soudures de queusot (orifice par lequel se fait la pressurisation à l'hélium du crayon pour lui permettre de résister à la pression du circuit primaire) du bouchon supérieur réalisées avec le procédé TIG. Les pertes d'étanchéité constatées, qui concernent au total 9 crayons de combustible, se sont manifestées au cours des premiers cycles d'irradiation. EDF a indiqué qu'il s'agissait dans tous les cas de crayons de combustible ayant fait l'objet d'une reprise de soudage (sans changement de bouchon). La combinaison de doubles passages du crayon en chambre de soudage (résultant d'un défaut d'amorçage de la soudure plus fréquent avec l'alliage M5 qu'avec le zircaloy 4) et d'une sensibilité moindre des bouchons de zircaloy 4 à la pollution par l'oxyde d'uranium présent lors de la fabrication, expliquerait la fréquence plus élevée de ce type de défauts constatée sur les crayons à bouchon en alliage M5.

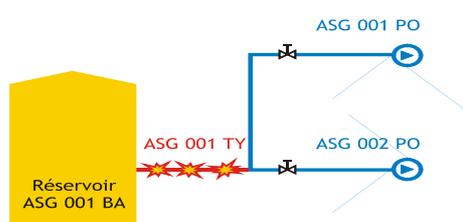
Localisation des trois supports dégradés

En septembre 2005, un agent d'exploitation a, lors d'une tournée d'inspection dans le réacteur n°4 de la centrale de Cruas-Meysses, constaté la dégradation de trois supports du tronçon commun d'aspiration des motopompes du circuit de secours d'alimentation en eau des générateurs de vapeur.

L'état des lieux réalisé alors par l'exploitant a fait apparaître que sur ces trois supports, des platines de fixation étaient fissurées en racine de soudures et des chevilles étaient rompues. Ces supports n'étaient donc plus à même de remplir leur fonction, tant en fonctionnement normal qu'en situation accidentelle. Une réparation temporaire consistant en un étayage d'appoint fut immédiatement mise en œuvre en attendant leur réparation définitive prévue lors de l'arrêt pour rechargement du réacteur.

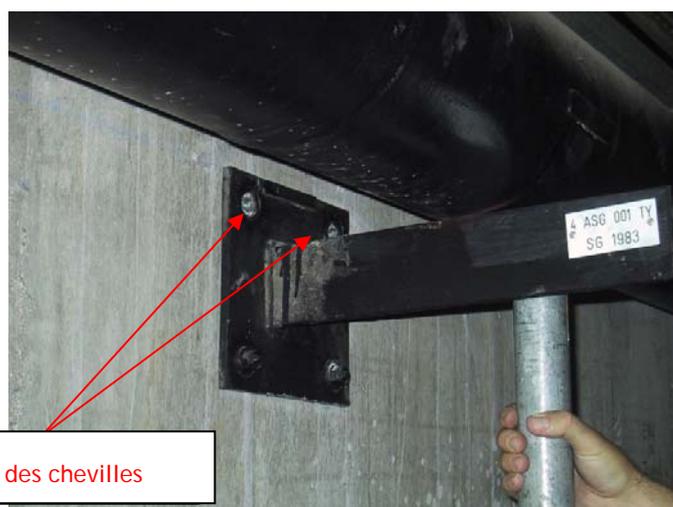
Support montrant la rupture de deux chevilles supérieures, avant leur remise en conformité

Après l'expertise des supports déposés, l'exploitant a estimé que les fissurations des platines de supportage étaient dues à un phénomène de fatigue vibratoire lors de certaines configurations particulières d'exploitation. Dès 1984, des anomalies similaires avaient été constatées sur le même circuit de la centrale et avaient conduit EDF à effectuer des modifications de supports pour l'ensemble des réacteurs de 900 MWe. Malgré cela, l'IPSN avait souligné en 1987, à l'occasion d'une réunion du groupe permanent d'experts pour les réacteurs nucléaires, la persistance d'un comportement vibratoire anormal de la tuyauterie d'aspiration des motopompes de certains réacteurs, ce qui l'avait amené à émettre des réserves sur la pertinence des modifications réalisées. A la suite des dégradations constatées en 2005, EDF a réalisé une caractérisation approfondie du comportement vibratoire des tuyauteries du système ASG, qui lui a permis de concevoir et de mettre en œuvre une modification adaptée des supports pour le seul réacteur n°4 de la centrale de Cruas-Meysses. Considérant que des dégradations identiques pourraient affecter les autres réacteurs de même type, l'IRSN a recommandé des contrôles des supports et des campagnes de mesures vibratoires pour ces réacteurs. Lors de la préparation d'une réunion du groupe permanent d'experts pour les réacteurs nucléaires consacrée à l'analyse de la maintenance d'EDF, l'IRSN a en 2008 examiné de nouveau ce sujet. A partir de l'analyse des résultats des campagnes d'essais réalisées en 2007, l'IRSN a considéré qu'il était nécessaire que les modifications spécifiques du réacteur n°4 de la centrale de Cruas-Meysses soient également mises en place dans les autres réacteurs de même type.
