LE POINT DE VUE DE L'IRSN SUR LA SURETE ET LA RADIOPROTECTION DU PARC ELECTRONUCLEAIRE FRANÇAIS EN 2010

RAPPORT DSR N° 466

DIRECTION DE LA SURETE DES REACTEURS

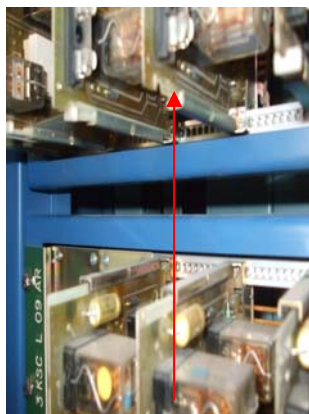
Languette rompue

Selon EDF, deux causes sont à l'origine de cet écart de conformité : tout d'abord un défaut de conception des glissières de génération 1 qui, d'une part se brisent du fait d'une languette légèrement trop courte (soumise à

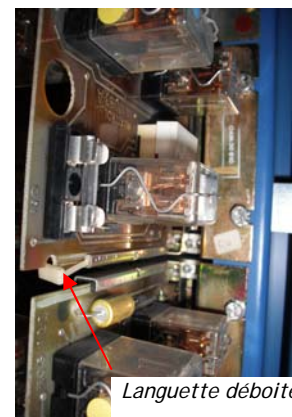
Languette déboîtée

des contraintes de traction, la languette se fragilise et devient cassante), d'autre part se déboîtent du fait d'un ergot non adapté à l'encoche dans laquelle il doit venir s'accrocher. Une seconde cause de rupture des glissières de générations 1 et 2 est liée aux opérations d'exploitation et de maintenance, qui nécessitent des manipulations de débrogage et d'embrogage des cartes, pour lesquelles les intervenants ne seraient pas suffisamment sensibilisés au risque associé de fragilisation des glissières.

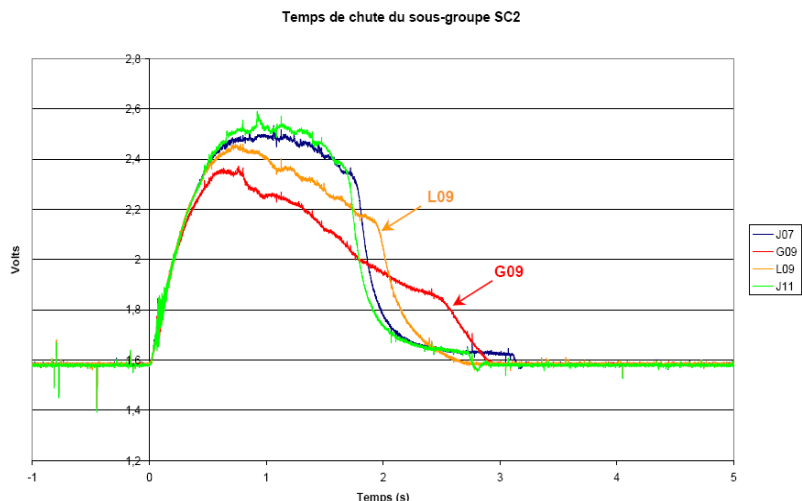
Pour EDF, la forme de l'enregistrement des vitesses de chute des grappes de la centrale de Chooz B2 en octobre 2010 est caractéristique d'une influence des déformations des assemblages sur la vitesse de chute des grappes, car elle montre un fort ralentissement dans la partie courante de l'assemblage. Comme le montre la figure ci-contre, la vitesse de chute de la grappe G09 a été particulièrement réduite.

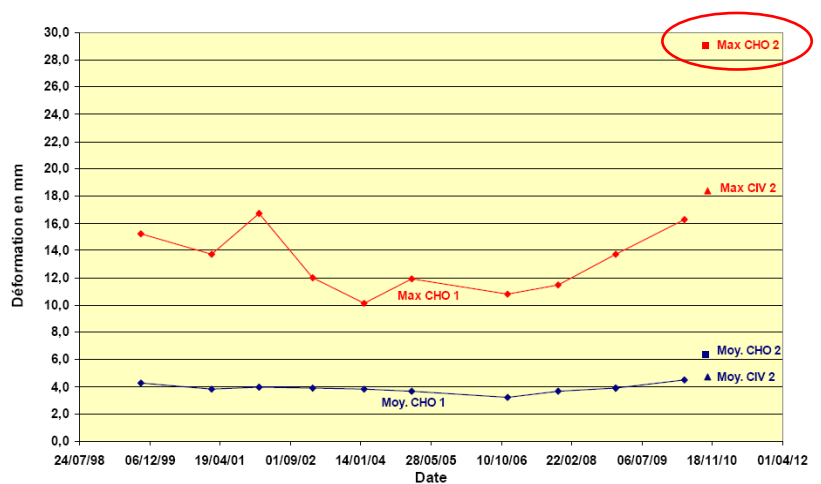
Compte tenu de ces résultats, EDF a, de manière exceptionnelle, fait réaliser des mesures par DAMAC pour le cœur du réacteur de Chooz B2, alors que c'est le cœur du réacteur de Chooz B1 qui fait historiquement l'objet d'un suivi. De plus, il faut noter que, pour EDF, le cas du cœur du réacteur de Chooz B2 reste pour l'instant atypique, en comparaison des autres réacteurs de 1450 MWe (voir la figure ci-contre). EDF explique la déformation singulière

Relevé des déformations d'assemblages de combustible

du cœur du réacteur de Chooz B2 par la particularité de son hydraulique ; ce réacteur présente en effet le plus fort débit primaire des réacteurs de 1450 MWe depuis 7 cycles et un déséquilibre de débit entre les 4 boucles du circuit primaire.

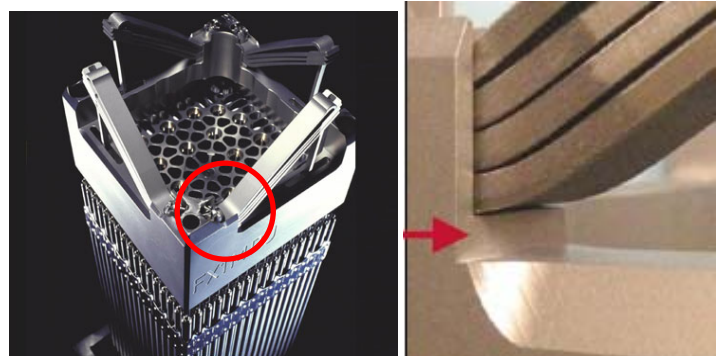
Tête d'assemblage modifiée

Outre les dispositions d'urgence précitées concernant spécifiquement le réacteur 2 de Chooz B, EDF a demandé à l'ASN l'autorisation de charger des assemblages de combustible à embout modifié dans les réacteurs de 1450 MWe, et ce afin de diminuer les efforts de compression dans les têtes d'assemblage dus au maintien exercé par les ressorts de l'embout supérieur et de réduire ainsi les déformations latérales des assemblages. Cette modification consiste à remplacer le système actuel de maintien de l'embout supérieur, composé d'un ressort à 5 lames de 3,6 mm, par celui utilisé pour les assemblages de combustible des réacteurs de 1300 MWe, muni de ressorts à 4 lames de 3,75 mm d'épaisseur (voir la figure ci-contre).

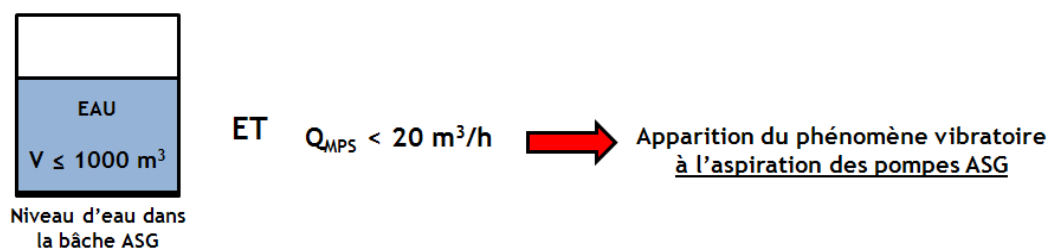
Lors de ces essais, des vibrations des tuyauteries ASG situées en amont des pompes ASG ont également été constatées lorsque ces pompes fonctionnent à débit nul ou à faible débit ($Q < 20 \text{ m}^3/\text{h}$) et avec un volume d'eau dans la bache inférieur ou égal à 1000 m^3 .

Schéma n°2 : Conditions d'apparition du phénomène vibratoire sur les motopompes ASG du réacteur n°1 de la centrale de Paluel

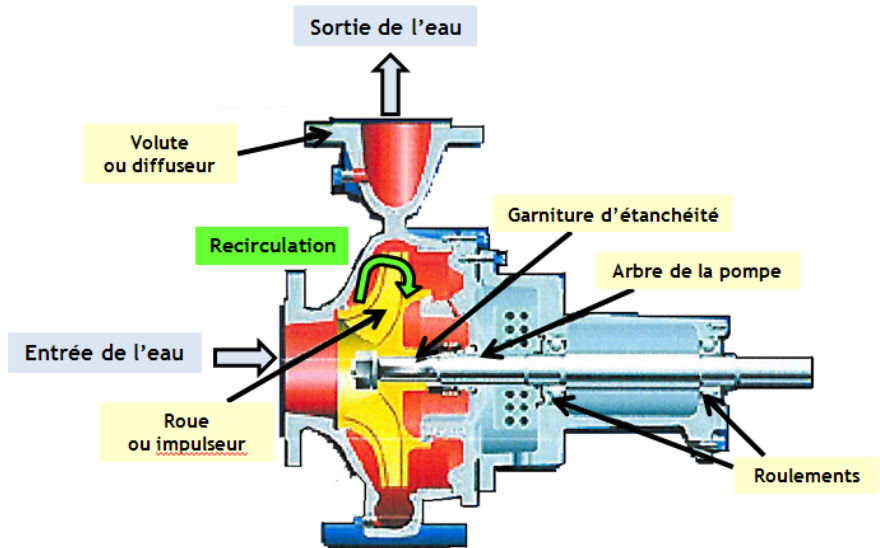
Ces vibrations résultent d'une recirculation d'une partie de l'eau aspirée à l'intérieur de la pompe lorsque le débit d'injection de la pompe et le niveau d'eau dans la bache ASG sont en dessous de seuils spécifiques à chaque réacteur. La recirculation perturbe l'écoulement du fluide dans la pompe et entraîne l'apparition de zones de turbulence et de fluctuations de pression à l'aspiration de la pompe, d'où l'existence de vibrations des tuyauteries en amont des pompes.

Schéma n° 3 : Recirculation dans la motopompe

La recirculation est liée à la conception de la pompe (section d'entrée du fluide dans la roue réduite du fait d'un diamètre d'arbre trop grand, débit de fonctionnement de la pompe trop éloigné de son débit à rendement optimal) mais ses effets, en l'occurrence des sollicitations vibratoires, dépendent du couplage des fluctuations de pression avec les tuyauteries en amont.

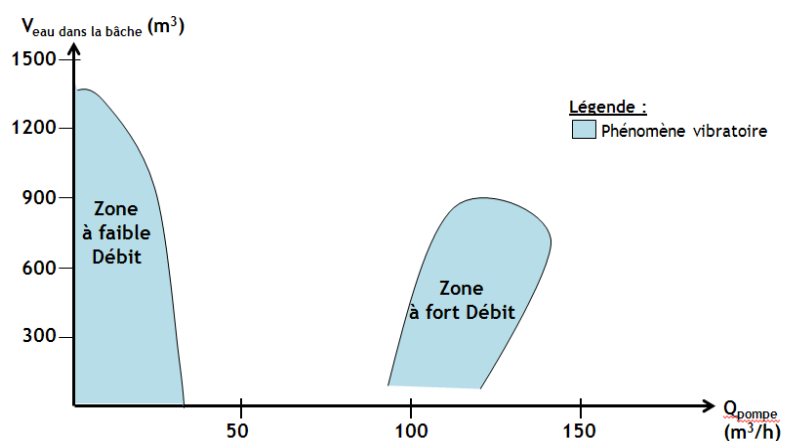
EDF avait estimé, à l'époque, que les vibrations étaient dues à des fluctuations de pression à l'aspiration de la pompe provenant d'un phénomène de recirculation de l'eau dans celle-ci en dessous d'un débit critique.

En effet, une partie du débit aspiré retourne à l'aspiration via l'arrière de la roue et les trous d'équilibrage

Schéma n° 4 : Phénomène vibratoire affectant le réacteur n°1 de la centrale de Cattenom avant modification des motopompes ASG

de la roue. Il en résulte la formation d'un tourbillon au centre duquel se forme une poche de vapeur d'eau sous l'effet de la dépression. Cette poche de vapeur d'eau interrompt momentanément la circulation de l'eau puis disparaît brutalement en provoquant un choc. Le phénomène est cyclique.

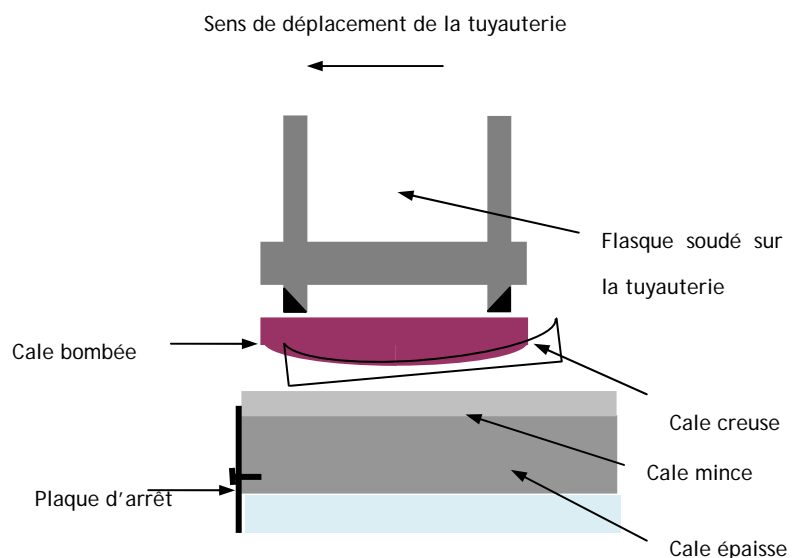
L'examen des butées montre que les dégradations constatées ont résulté d'un mauvais glissement de la cale creuse revêtue de polymère sur la cale mince lors des dilatations de la tuyauterie. Un coin inférieur de la cale creuse pourrait s'être bloqué sur la cale mince (voir le schéma ci-contre) ; lors du déplacement de la tuyauterie par dilatation, cette tuyauterie pourrait alors avoir été soulevée via la cale bombée, provoquant le blocage de l'ensemble et des dégâts mécaniques dans les cales et leurs fixations.

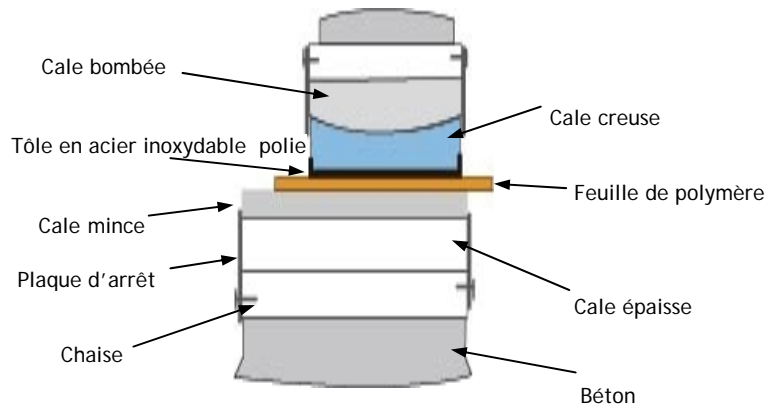
Solution 1 : glissement du polymère sur la cale mince

En vue d'éviter l'effet de coin et de réduire les risques de blocage, EDF a estimé qu'il fallait rétablir un glissement correct entre la cale creuse et la cale mince. Pour cela, la solution retenue a consisté à mettre en place une tôle polie d'acier inoxydable sous la cale creuse et à interposer une feuille d'un nouveau type de polymère entre la cale creuse et la cale mince (solution 1). Cette solution a été validée sur le réacteur n°1 de la

centrale du Blayais en mai 2010 et sa généralisation à l'ensemble des réacteurs de 900 MWe a alors été lancée avec de plus l'ajout de contrôles supplémentaires dans le programme de maintenance d'EDF ; ces contrôles consistent à réaliser tous les 10 ans une dépose des cales pour vérifier le bon état des surfaces glissantes et la conformité des jeux horizontaux et verticaux entre les flasques et les cadres.

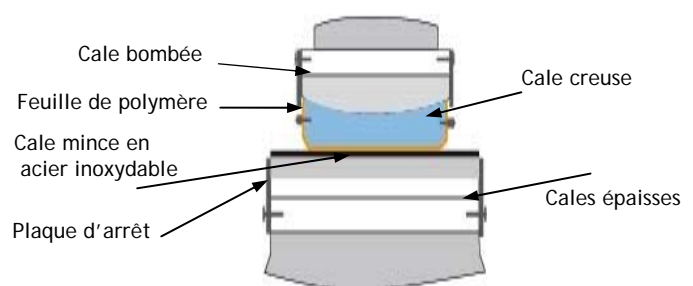
Solution 2 expérimentée sur le site du Tricastin

A la suite du constat fait sur le réacteur n° 4 de la centrale du Tricastin, EDF a développé une nouvelle solution, avec la mise en place de cales minces en acier inoxydable d'une rugosité proche de 1 micron et l'utilisation de feuilles de polymère renforcées au bronze, collées sur la face inférieure des cales creuses et maintenues sur les côtés.

Cette nouvelle modification (solution 2) a été expérimentée sur le réacteur n°2 de la centrale du Tricastin et sera réalisée en 2011 sur le réacteur n°1 de la centrale de Dampierre. Le calendrier de mise en œuvre sur les autres réacteurs de 900 MWe n'est pas encore défini et pourrait s'étaler sur plusieurs années. EDF estime qu'il ne subsiste plus de risque de blocage à moyen terme. L'IRSN reste vigilant quant aux résultats des contrôles réalisés par EDF sur les réacteurs de 900 MWe et attend le calendrier de mise en place de la solution finale pour se positionner sur l'acceptabilité des délais de réalisation.
