# **Sûreté des installations nucléaires de base autres que les réacteurs électronucléaires**

**Enseignements tirés des  
événements significatifs déclarés  
en 2011 et 2012**

**RAPPORT IRSN/DG/2013-00006**

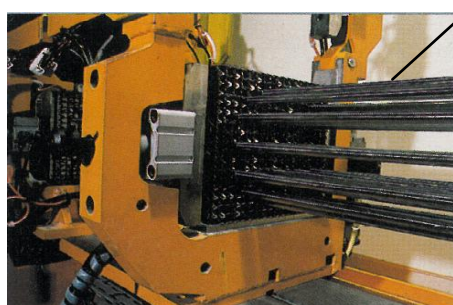
Vue d'une partie du squelette (grille et tirants maintenus) sur le banc TGM

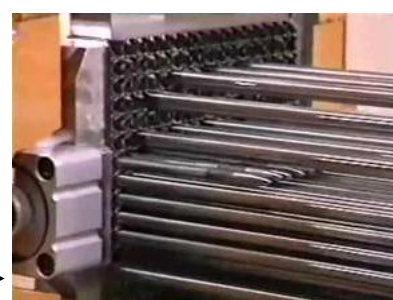
Vue locale d'un montage des crayons

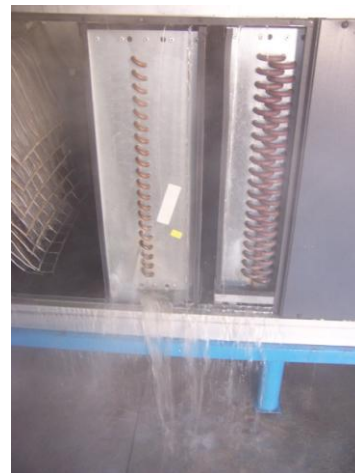
Photographie de la batterie chaude « fuyarde » du bâtiment UO2
