LE POINT DE VUE DE L'IRSN SUR LA SURETE ET LA RADIOPROTECTION DU PARC ELECTRONUCLEAIRE FRANÇAIS EN 2012

RAPPORT IRSN/DG/2013-00005

EVENEMENTS, INCIDENTS, ANOMALIES

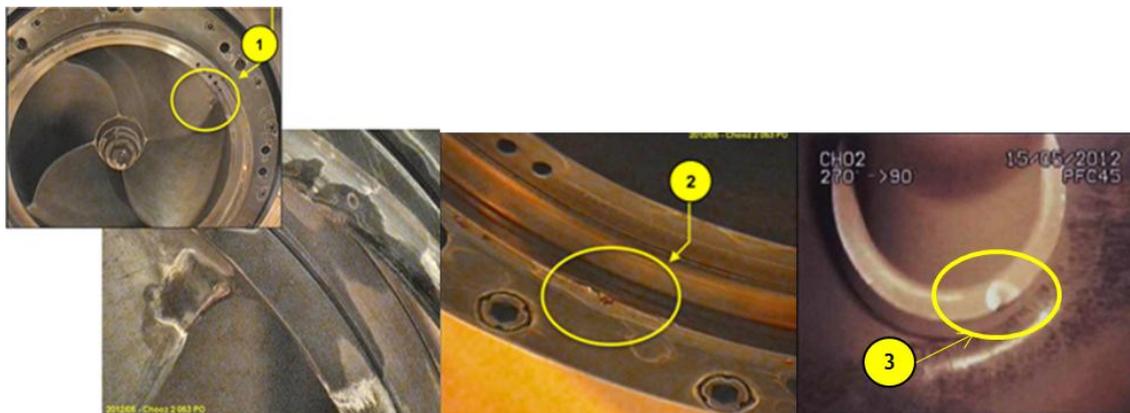
Figure 1 : Localisations d'impacts sur les matériels

La tête de vis et sa coupelle se sont déplacées dans le circuit primaire. Elles ont conduit à des impacts dans les pompes primaires et sur la cuve du réacteur ainsi que sur les équipements internes de la cuve. Les examens télévisuels réalisés ont montré des traces de choc sur une aube de roue d'une pompe primaire ①, sur la bague de roue ② et sur une collerette d'une pénétration de fond de cuve ③ (cf. figure 1 ci-dessous).

Les marques d'impact de la tête de vis, visibles sur les photos, sont de faibles dimensions et peu profondes. Les performances hydrauliques des pompes primaires n'ont pas été affectées et les impacts sur la cuve et ses structures internes n'ont pas été jugés nocifs par EDF.

- un blocage du rotor d'une pompe primaire dû à la présence de vis de pompes primaires est peu probable ;
- le revêtement en acier inoxydable de la cuve ayant subi des impacts, l'amorçage d'une fissuration et sa propagation éventuelle au cours du cycle de fonctionnement ne peuvent pas être exclus. Il en est de même pour les pénétrations de fond de cuve et leurs soudures.

L'analyse réalisée par l'IRSN a montré que les actions correctives (extraction des corps étrangers et remplacement de toutes les vis des guides d'eau et des paliers hydrostatiques des pompes primaires) et les actions de surveillance mises en place par EDF étaient insuffisantes. En effet, ni la surveillance vibratoire des pompes primaires, ni la surveillance du débit dans le circuit primaire ne permettent de détecter le desserrage de vis. La surveillance acoustique des circuits n'a par ailleurs pas permis de détecter le passage des corps migrants dans le circuit primaire et la cuve du réacteur. Des contrôles par sondage des vis des guides d'eau des GMPP des réacteurs de 900 et de 1300 MWe seront effectués. La conception des vis du guide d'eau des GMPP des réacteurs de 1450 MWe sera modifiée par EDF en 2013 ; pour l'IRSN, une évolution du programme de maintenance périodique doit également être envisagée.

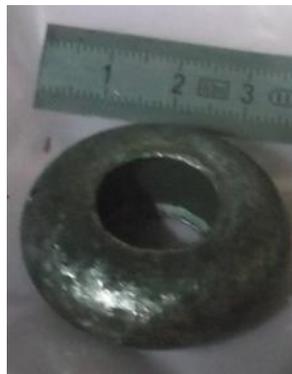
Les deux pièces retrouvées, une rondelle convexe et une tête de goujon, ont permis d'identifier l'obturateur défaillant. Son examen ayant mis en évidence l'absence de quatre éléments de fixation, les deux éléments encore manquants, un goujon et une vis, ont fait l'objet de recherches, mais n'ont pas été retrouvés.

Figure 4 : Rondelle convexe

L'IRSN considère que la présence de ces pièces dans les circuits connectés au circuit primaire est peu probable. Néanmoins, afin de couvrir cette éventualité et pour éviter que les corps migrants ne se retrouvent dans le cœur du réacteur et ne bloquent la manœuvre d'une grappe de commande, un essai hebdomadaire de manœuvrabilité des grappes a été réalisé pendant les deux premiers mois de fonctionnement après le rechargement ainsi qu'un essai de chute de grappes à mi-cycle. Aucune anomalie n'a été détectée lors de ces essais. Par ailleurs, EDF a mis

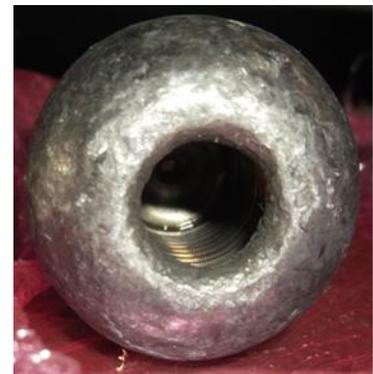
Figure 5 : Tête de goujon

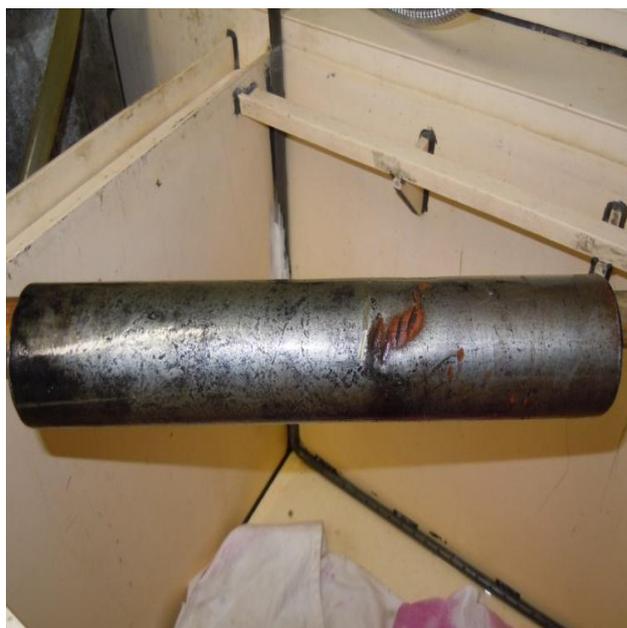
L'analyse des résultats des essais périodiques du système d'alimentation de secours en eau des générateurs de vapeur (ASG) a mis en évidence des déséquilibres de débit. Différentes investigations (réglages de vannes, purges de capteurs etc.), associées à des radiographies des tuyauteries, ont permis de détecter la présence d'un corps migrant coincé dans un coude de la tuyauterie d'alimentation du générateur de vapeur (GV) n° 2 au refoulement de la turbopompe ASG. Ce corps étranger a été extrait ; il semble correspondre à un tronçon de tube utilisé lors du montage ou de la maintenance des circuits.

Figure 6 : Tronçon de tube retrouvé

La taille et la nature du corps étranger laissent supposer qu'il est resté coincé à un endroit proche de celui où il a été oublié. L'exploitant a effectué un examen de la paroi interne du coude afin de détecter d'éventuels endommagements. Un contrôle interne des trois tuyauteries d'alimentation des GV jusqu'aux vannes réglantes ASG a également été pratiqué pour s'assurer de l'absence d'autres corps migrants. Ces investigations n'ont mis en évidence aucune dégradation. Les essais réalisés par la suite ont montré que les débits dans les tuyauteries des GV étaient de nouveau équilibrés et stables.

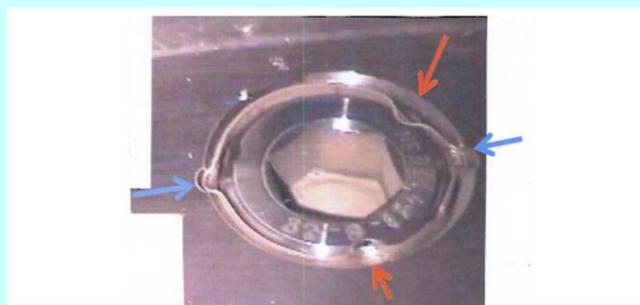
Verrouillage antirotation de la coupelle (exemple de la vis n°2, Civaux 1)
Flèches bleues : points de sertissage dans le lamage
Flèches rouges : points de sertissage dans la tête de vis

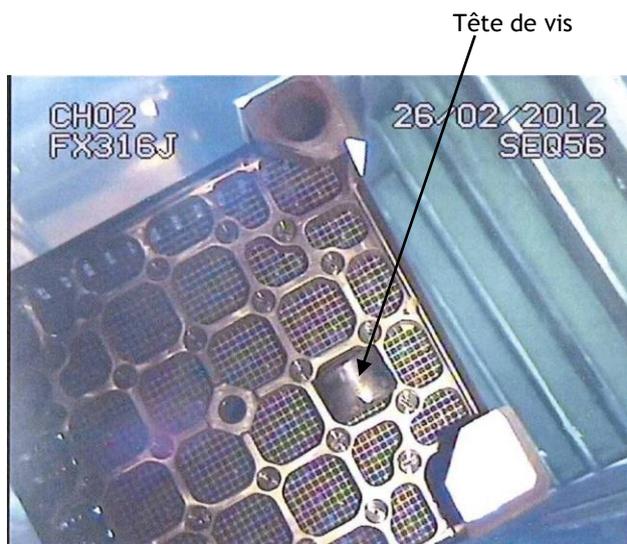
Ces corps migrants (figure 2) ont été identifiés comme provenant de la fixation du guide d'eau d'un groupe motopompe primaire. Le guide d'eau est un composant interne de la pompe conçu pour canaliser vers la roue l'eau lors de son entrée (canal d'aspiration) dans la volute de la pompe (voir en page 25 du présent rapport l'article « corps migrants »).

Figure 1 : Tête de vis présente sous un assemblage combustible

Devant le caractère potentiellement générique de cet événement, l'IRSN a préconisé l'extension des contrôles de l'état de la visserie à toutes les pompes primaires des réacteurs de 1450 MWe (Chooz B et Civaux), le remplacement de toutes les vis des guides d'eau et l'expertise d'un échantillon de ces vis.

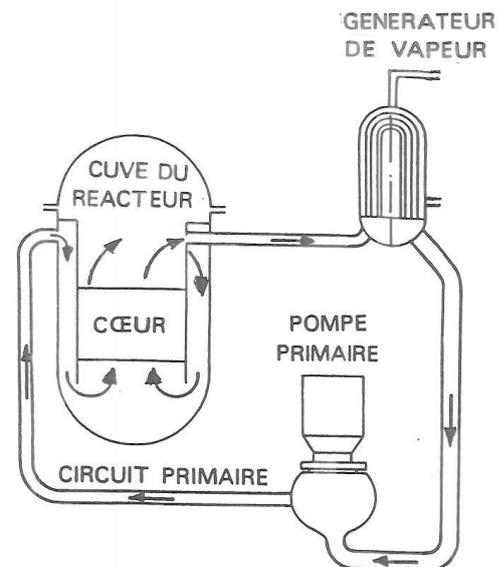
Figure 2 : Cheminement des corps migrants de la pompe primaire vers la cuve

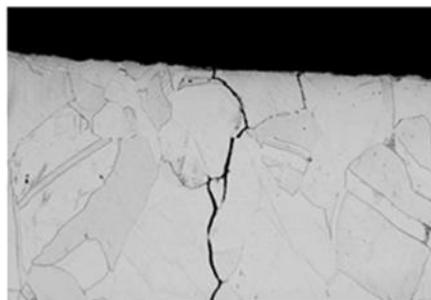
- la présence de corrosion sous contrainte (CSC) dans de nombreuses vis de guides d'eau et de PHS en acier inoxydable. Pour ces deux types de vis, la nuance d'acier mentionnée ci-dessus (A 286) n'est pas conforme au choix de conception puisque cette nuance a été abandonnée au début des années 1990 au profit de la nuance 316L, moins sensible à la CSC. La découverte en 2012 de vis de guides d'eau réalisées en nuance A 286 est donc une non-conformité qui n'a pas pu être expliquée au moyen de la documentation disponible. Il est à noter que cette nuance A 286 est toutefois acceptable pour les vis de liaison des autres composants internes des pompes, ces vis étant moins sensibles à la CSC car moins sollicitées mécaniquement.

Néanmoins, un cas de fissuration par corrosion d'une vis de nuance 316L du PHS d'une pompe primaire du réacteur n° 2 de Civaux a aussi été observé lors d'un contrôle. L'expertise n'ayant pas montré d'anomalie de fabrication de cette vis, ce constat conduit à se réinterroger sur la résistance de cette nuance d'acier à la CSC.

Figure 4 : fissure intergranulaire de corrosion sous contrainte

- une modification de la conception des vis des guides d'eau, avec un nouveau dessin de la tête de vis et du raccordement de cette tête de vis au fût, et un couple de serrage augmenté ;
- une réévaluation du risque de rupture par corrosion sous contrainte des vis des guides d'eau et des PHS en acier de nuance 316L ;
- un renforcement du programme de surveillance de la visserie.

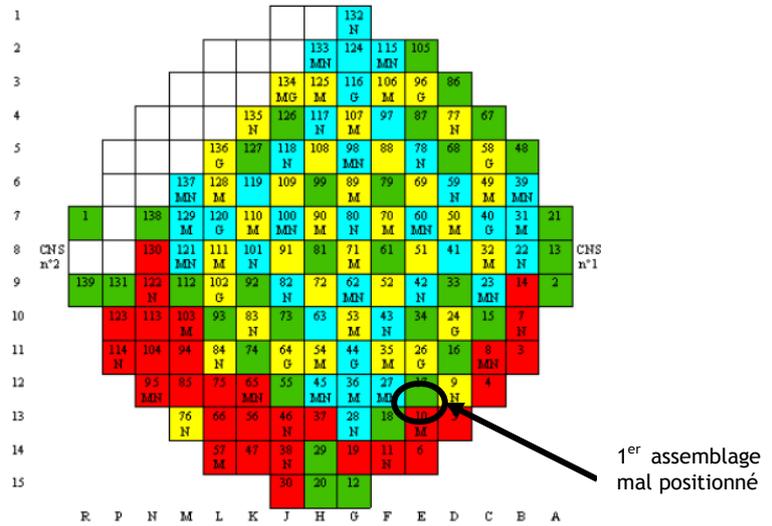
En 2001, lors du rechargement du cœur d'un réacteur de Dampierre, une erreur de chargement d'un assemblage a provoqué des décalages de position pour 113 assemblages. Des calculs réalisés a posteriori ont mis en évidence une augmentation importante du flux neutronique que les CNS n'avaient pas détectée. Cette absence de détection par les CNS a été expliquée par EDF en 2005.

Erreur dans la réalisation du plan de chargement en 2001

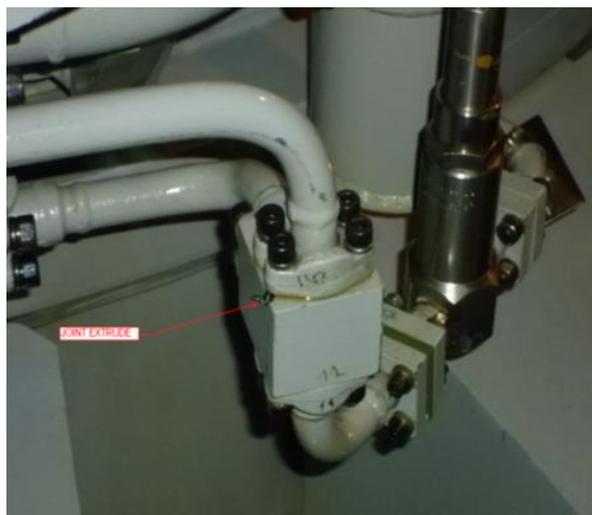
L'hypothèse retenue par EDF est que le fonctionnement prolongé de la pompe de soulèvement avec un serrage insuffisant d'une vis a conduit à une déformation excessive du joint puis à sa rupture.

Photographie 2 : Joint sorti de sa position initiale
