# Séisme du Chili

du samedi 27 février 2010 (6h34 TU)  
 Magnitude = 8,8

Version 4 du 8 avril 2010

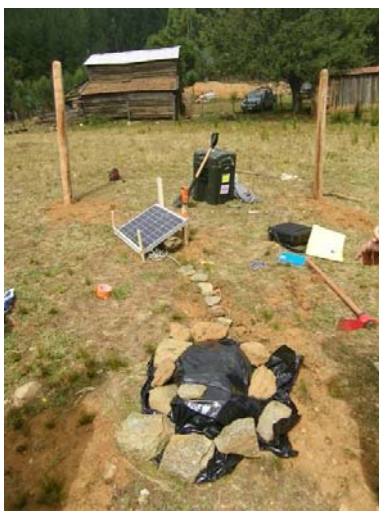
**Figure 5 : Installation lors de la mission LIA d'un sismomètre et d'un panneau solaire (gauche). Accéléromètre implanté sur une dalle préfabriquée (haut)**

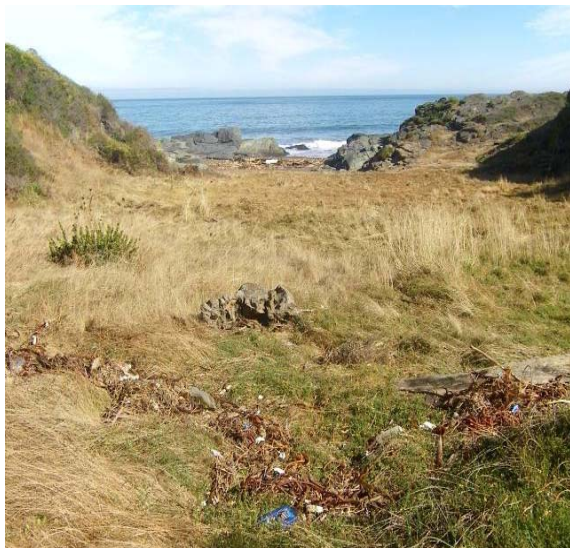
Figure 7: La hauteur maximale de l'inondation provoquée par le tsunami du 27/2/2010 est soulignée par la présence des déchets déposés par l'eau (algues, sacs) qui se retrouvent ici à près de 12 mètres au-dessus du niveau marin du jour.

Une série d'observations a été effectuée sur le littoral de la zone épiscopale par les géologues de la mission (Université du Chili, IRD et IRSN) afin de quantifier les déformations verticales produites par le séisme et les hauteurs d'eau atteintes lors du tsunami (figures 7 et 8). L'ensemble du littoral entre Navidad au nord et Tirua au sud (~500 km de côtes) a été examiné. Des soulèvements importants ont été observés sur la bande côtière (1,70 m mesuré dans la presqu'île d'Arauco) alors que des subsidences (enfoncements) de l'ordre du mètre ont été mesurées dans les terres (au nord de Constitución).

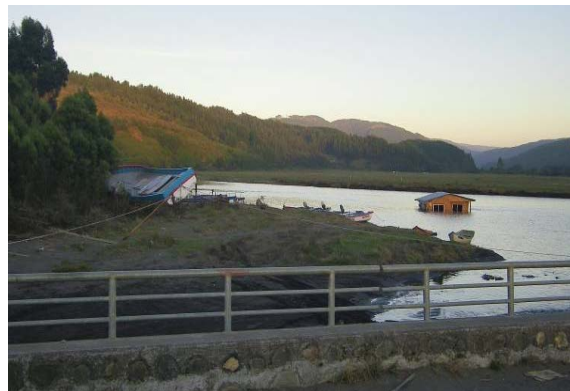
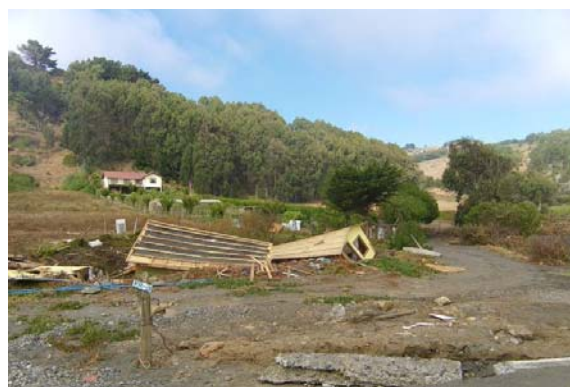
Figure 8: Le tsunami a déplacé des maisons en bois sur plusieurs dizaines, voire centaines de mètres. En haut, à Tirua, même si la hauteur de la vague n'a pas été très importante (~5 mètres), l'inondation s'est avancée très loin dans l'estuaire. A Lipimavida (en bas), le déferlement de 8 m a déplacé plusieurs maisons à quelques dizaines de mètres au-dessus de la plage.

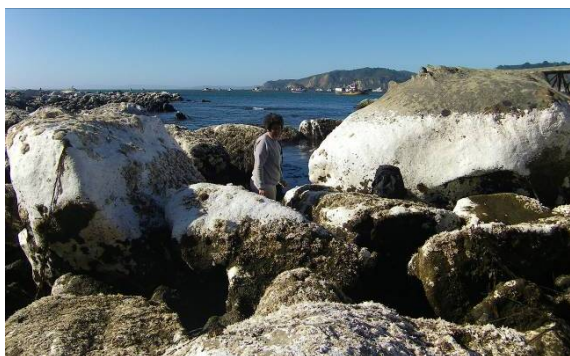
Figure 9: Le soulèvement de la côte à l'est de la ville de Lebu (100 km au sud de Concepción) est estimé à environ 1,70 mètres. Il a provoqué l'émersion des algues situées au premier plan sur la photo, entraînant leur mort et leur décoloration.
