**IRSN**

## Contrôles de second niveau effectués sur les anciens sites miniers de Creuse

DEI/SARG/2011-07

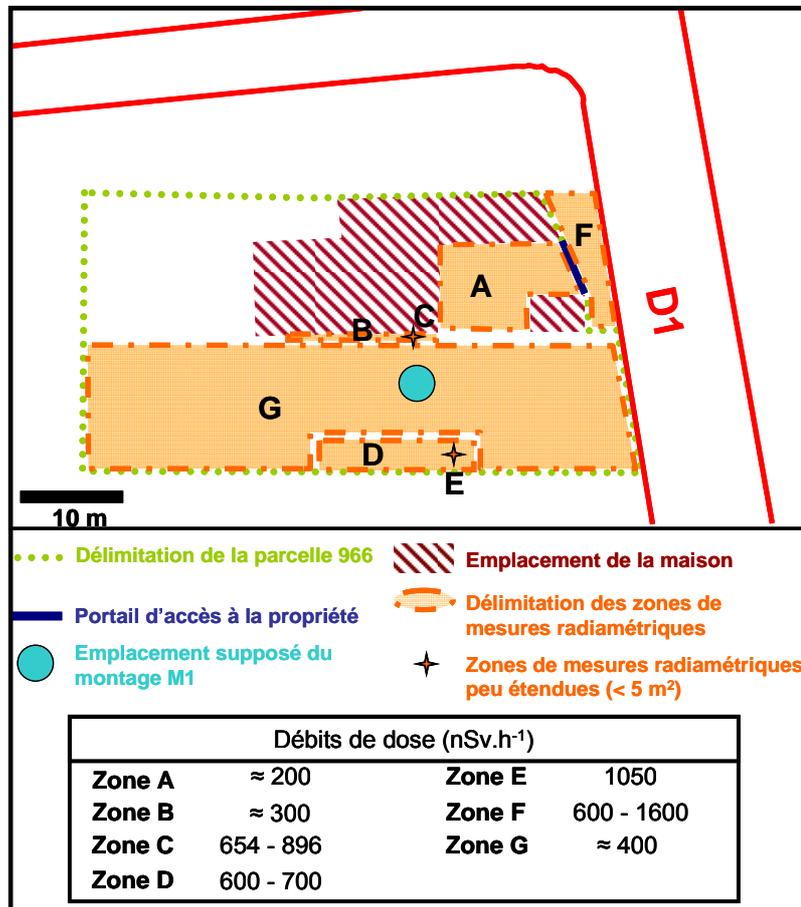
Au dessus de la dalle en béton située à l'entrée de la propriété (A) des débits de dose comparables au bruit de fond naturel, aux alentours de  $200 \text{ nSv.h}^{-1}$ , ont été mesurés.

Figure 3 : Localisation et résultats des mesures radiométriques effectuées sur la parcelle 966 du site de Basseneuille (IRSN, 2010)

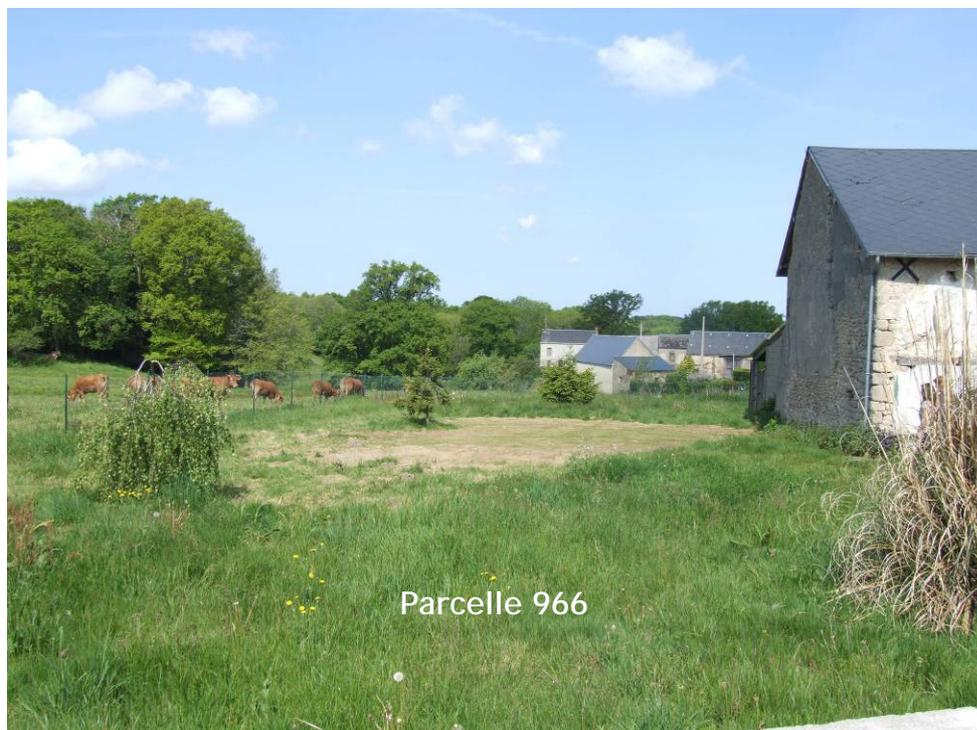
Figure 4 : Photographie du jardin de la parcelle 966 du site de Basseneuille (IRSN, 2010)

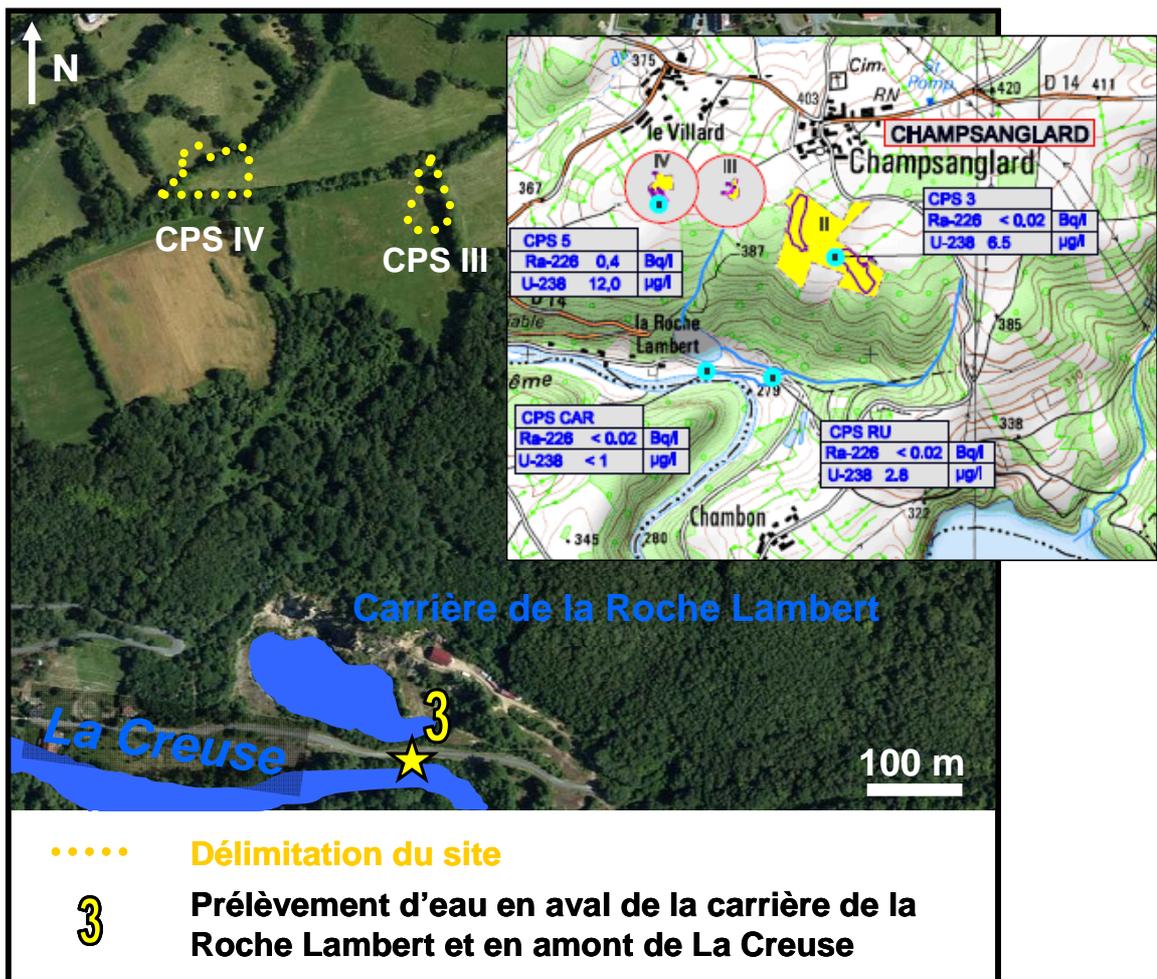
Les valeurs obtenues pour l'uranium en aval de la Roche Lambert sont supérieures à celles d'Areva NC. Ces écarts peuvent notamment s'expliquer par la différence de localisation des prélèvements des échantillons différents, par une différence de méthodes de préparation des échantillons et de mesures en laboratoire, ou encore par des conditions environnementales différentes au moment de l'échantillonnage (période de prélèvement, débit...). Les valeurs obtenues pour l'uranium dans l'échantillon d'eau mesuré par l'IRSN restent dans la gamme des concentrations usuellement rencontrées dans l'environnement naturel, pour des contextes géologiques similaires, même si elles se situent plutôt dans le haut de la fourchette. Les activités en Ra-226 des eaux prélevées par l'IRSN sont en accord avec les résultats d'Areva NC et de l'ordre de celles usuellement mesurées dans les eaux de surface dans des environnements géologiques comparables.

Figure 6 : Localisation des prélèvements d'eaux effectués le 17 mai 2010 sur le site de Champsanglard (IRSN, 2010). En encart : carte des résultats d'analyses des eaux d'Areva NC (2008).

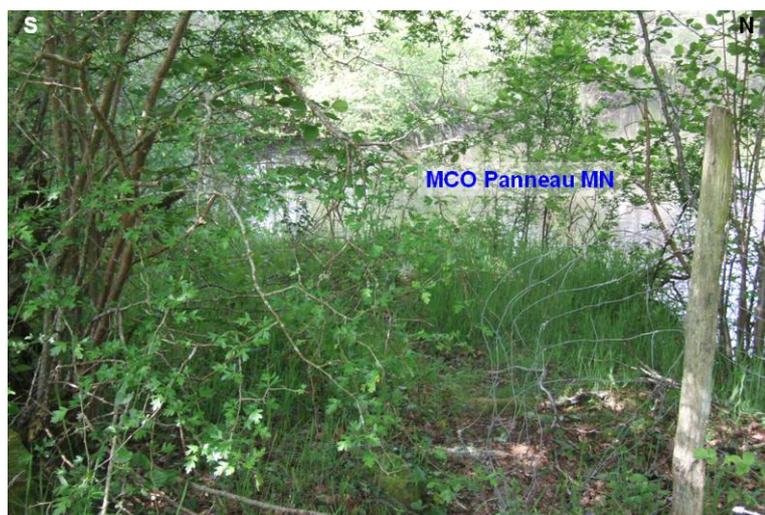
la surface du plan d'eau (Figure 9). Selon l'adjoint au Maire, Areva NC aurait été informé de l'état de la clôture.

Figure 8 : Photographie de la clôture endommagée de la MCO en eau d'Areva NC (panneau MN) du site de Chaumailat (IRSN, 2010)

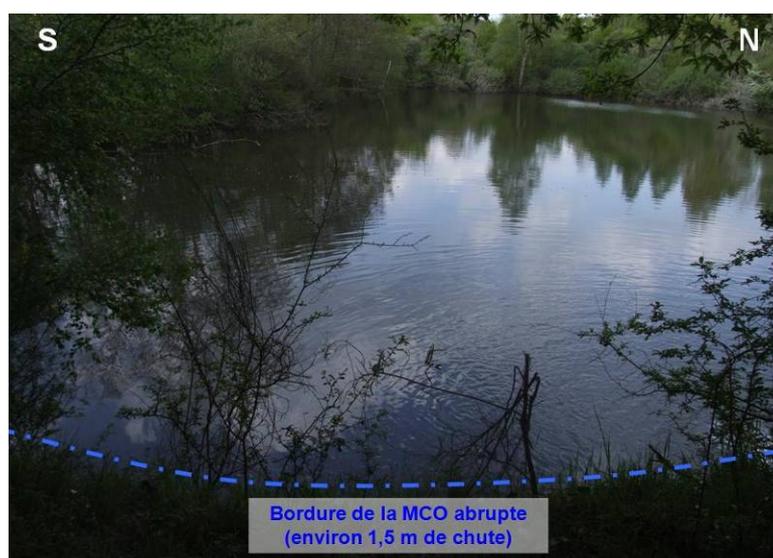
Figure 9 : Photographie de la MCO d'Areva NC (panneau MN) du site de Chaumailat prise au niveau de la clôture endommagée (IRSN, 2010)

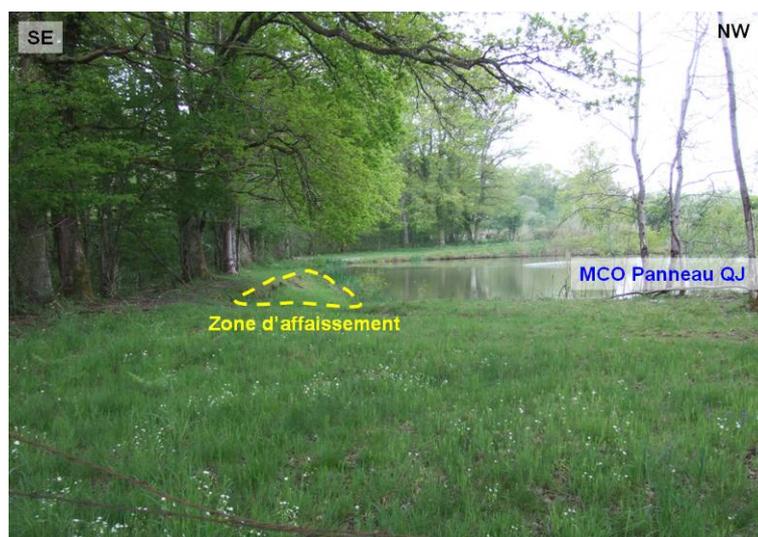
L'IRSN a pu accéder au plan d'eau du panneau QJ, avec l'accord du propriétaire. Celui-ci a indiqué interdire la baignade dans le plan d'eau dont l'usage est exclusivement dédié à une activité de pêche privée. Au cours de la visite, une zone de léger affaissement en bordure sud-est du plan d'eau, déjà signalé par Areva NC en 2008 dans le BDF, a été observée (Figure 10).

Figure 10 : Photographie de la MCO privée du panneau QJ (IRSN, 2010)

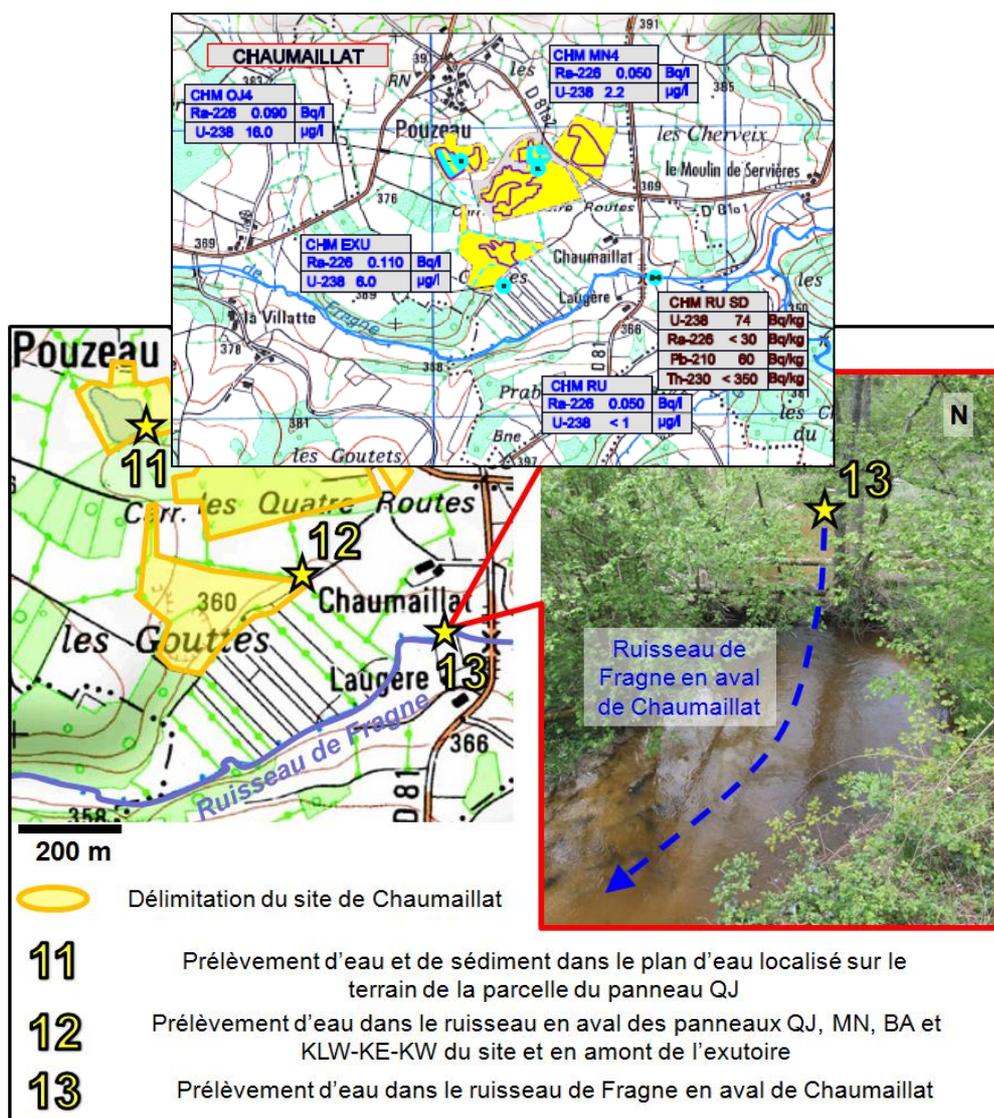
Les concentrations en uranium 238 des prélèvements (11) et (12) sont légèrement plus élevées que celles généralement mesurées pour des eaux de surface, mais restent dans l'ordre de grandeur des concentrations que l'on peut mesurer dans l'environnement naturel, dans des contextes géologiques similaires [3, 4, 5, 6, 7, 8].

Figure 11 : Localisation des échantillons d'eaux 11, 12 et 13 prélevés aux alentours du site de Chaumailat (Fond de carte issu du Géoportail, 2010)

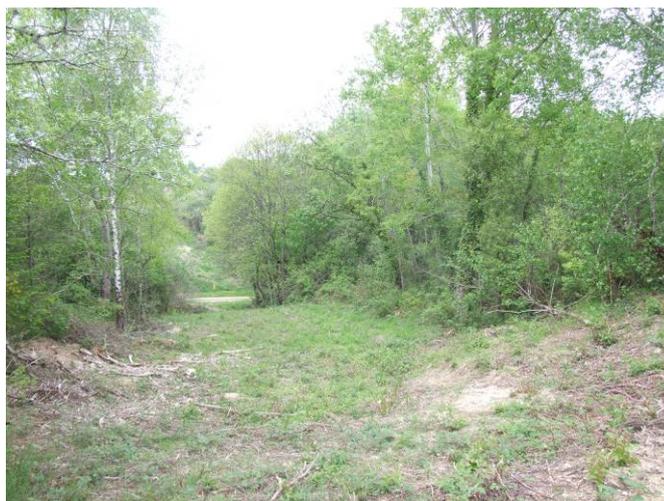
Il a été observé que la clôture entourant le site de Coussat est endommagée à certains endroits (Figure 12 et Figure 13).

*Figure 12 : Photographie du site de Coussat (IRSN, 2010)*

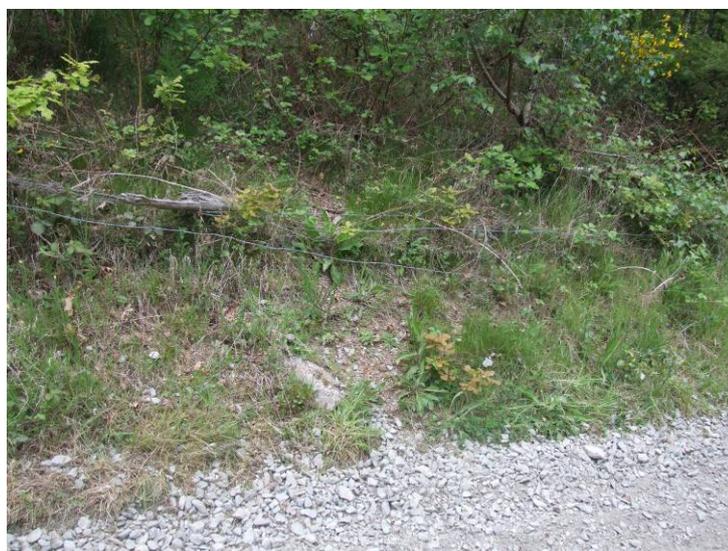
*Figure 13 : Photographie des barbelés entourant le site de Coussat (IRSN, 2010)*

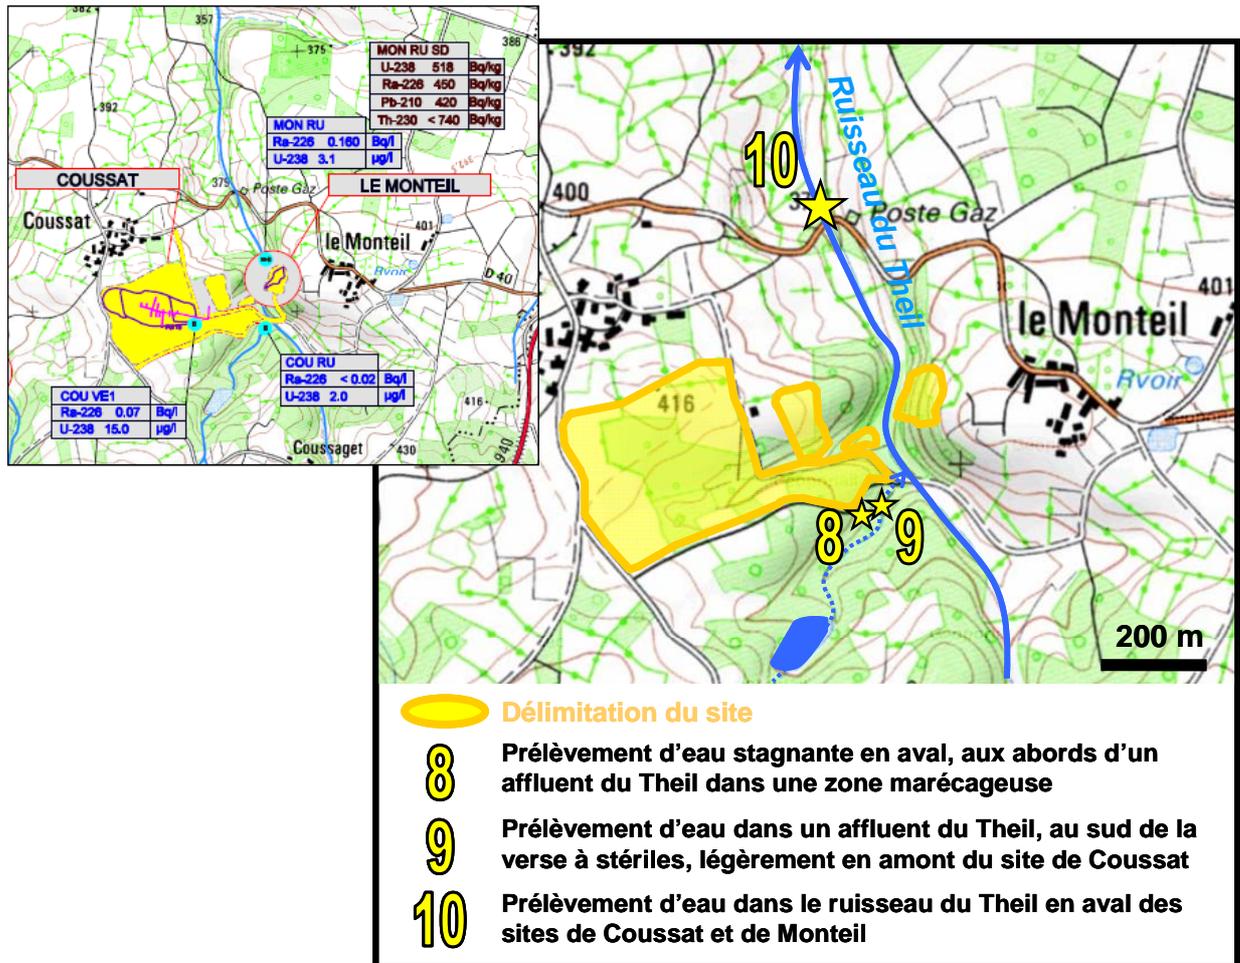
Pour l'échantillon (10), les résultats indiquent une concentration en U-238 de 2 μg.L<sup>-1</sup> et une activité volumique en Ra-226 < 0,038 Bq.L<sup>-1</sup>. Ces valeurs sont cohérentes avec celles usuellement mesurées dans les eaux de surface dans des environnements géologiques comparables [3, 4, 5, 6, 7, 8].

Figure 14 : Localisation des prélèvements d'eaux effectués en aval des sites de Coussat et Monteil (IRSN, 2010). En encart : carte des résultats d'analyses des eaux d'Areva NC (2008).

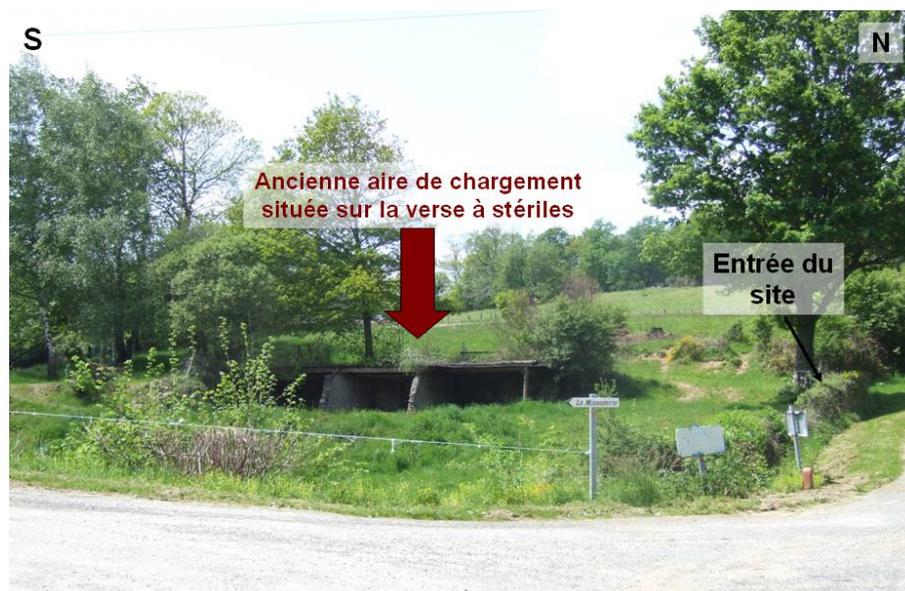
Figure 16 : Photographie de l'entrée du site et de l'ancienne aire de chargement du minerai sur le site de Crozant. (IRSN, 2010)

La visite du site s'est déroulée le 18 mai 2010 en présence du Maire de Crozant, et son adjoint. Le site de Crozant est localisé sur un terrain privé et est délimité par une petite clôture en bois. Le jour de la visite, le propriétaire a été contacté pour pouvoir accéder au site. La visite a permis de constater la présence de l'ancienne aire de chargement du minerai, bâtie sur la verse à stériles (Figure 15 et Figure 16).

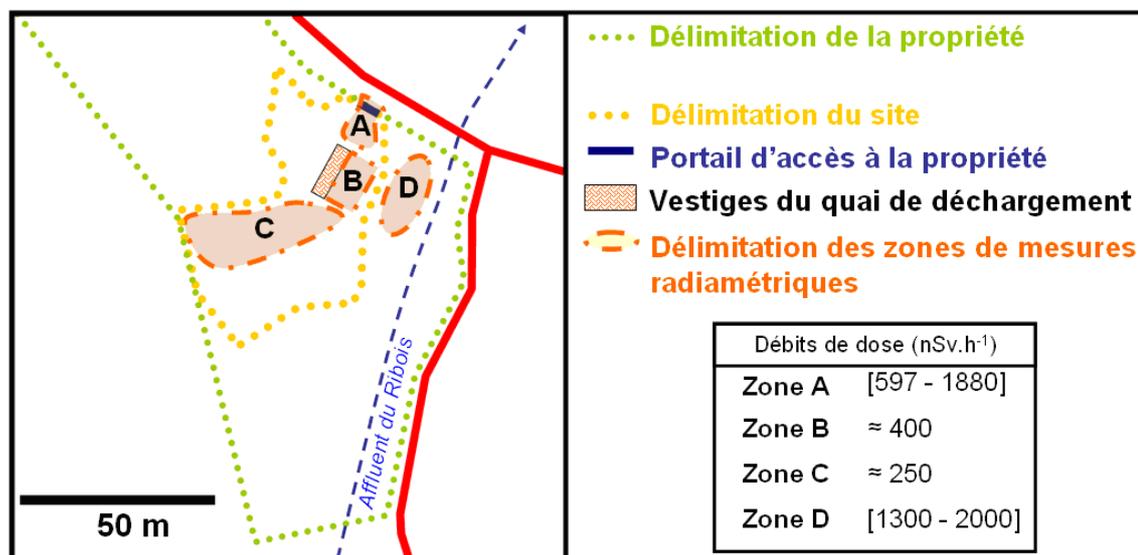
La figure 17 permet de localiser les zones contrôlées et l'ensemble des résultats des mesures radiamétriques effectuées est présenté dans le tableau 7.

Figure 17 : Localisation et résultats des mesures radiamétriques effectuées sur le site de Crozant. (IRSN, 2010)

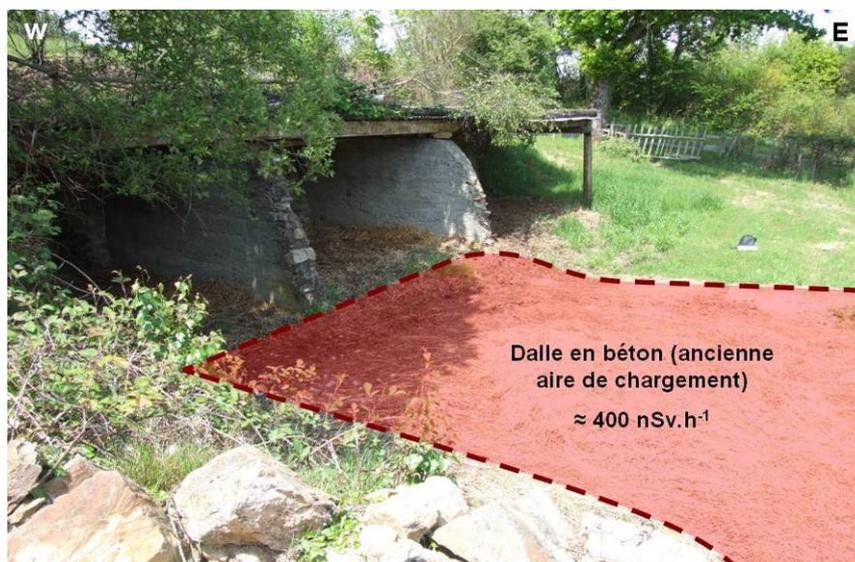
Les mesures effectuées au niveau de la dalle en béton recouvrant la vers à stériles (B, Figure 18), ont mis en évidence des débits de dose aux alentours de 400 nSv.h<sup>-1</sup>. Les mesures effectuées au niveau des emplacements supposés des anciens montages et du puits ont révélé des débits de dose aux alentours de 250 nSv.h<sup>-1</sup>.

Figure 18 : Photographie de l'ancienne aire de chargement du minerai et résultats des mesures radiométriques de surface réalisées sur le site de Crozant. (IRSN, 2010)

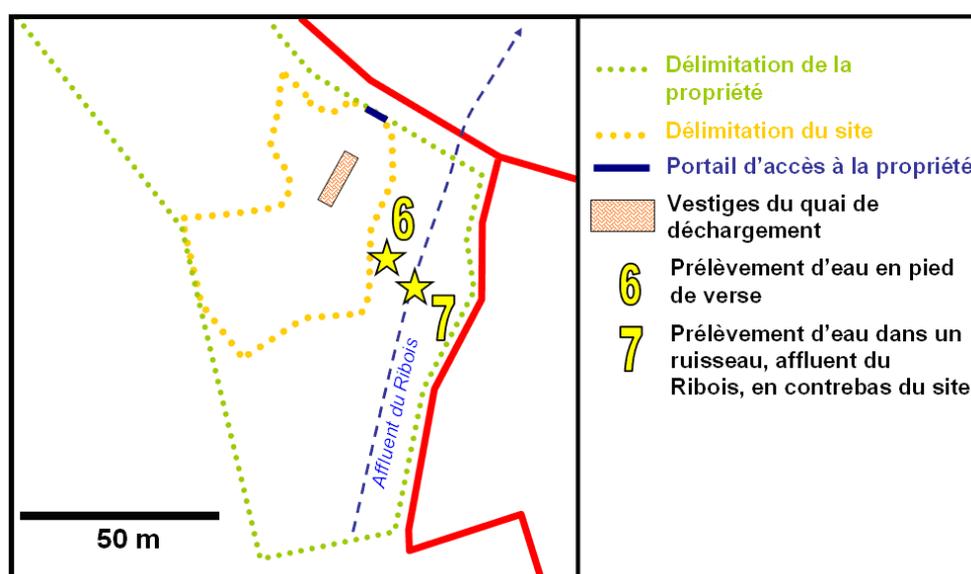
Les valeurs obtenues pour l'échantillon (6) sont légèrement plus élevées que celles généralement mesurées pour des eaux de surface, mais restent dans l'ordre de grandeur des niveaux radiologiques pouvant être observés dans l'environnement naturel. La concentration en U-238 et l'activité en Ra-226 obtenues pour l'échantillon (7) sont de l'ordre de celles usuellement mesurées dans les eaux de surface dans des environnements géologiques comparables [3, 4, 5, 6, 7, 8].

Figure 19 : Localisation des échantillons d'eau (6) et (7) prélevés le 18 mai 2010 sur le site de Crozant. (IRSN, 2010)

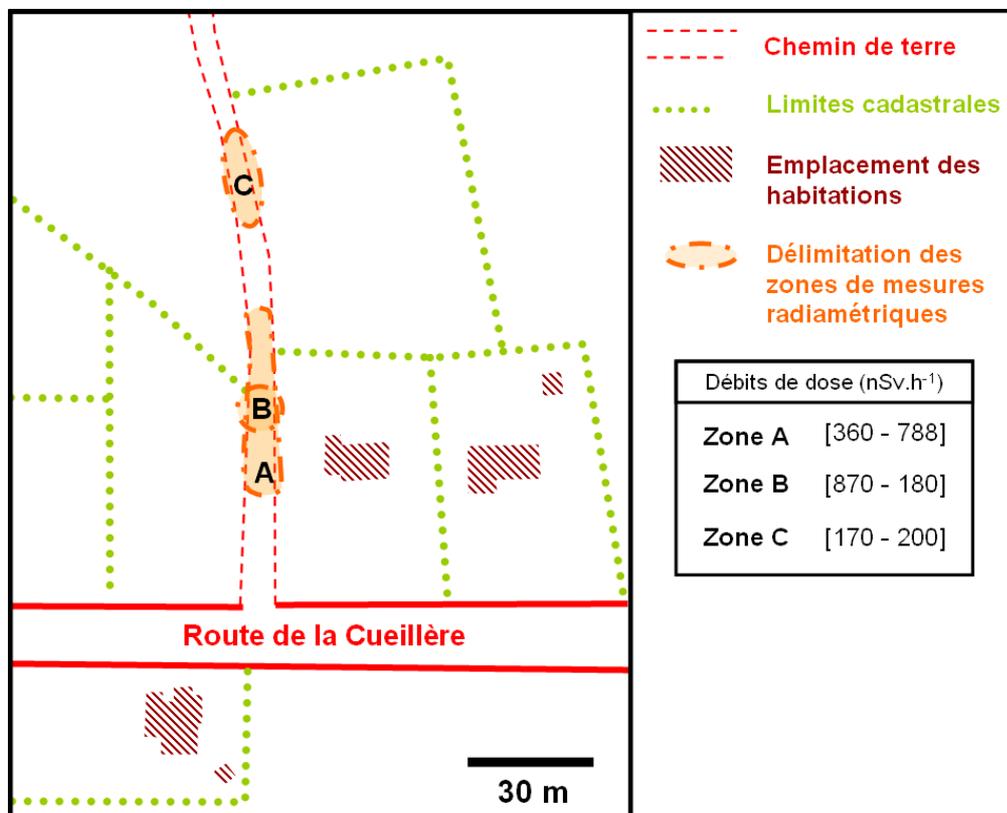
Le balayage radiamétrique réalisé le long du chemin a révélé une zone (A) d'environ 90 m<sup>2</sup> où les débits de dose varient entre 360 et 726 nSv.h<sup>-1</sup>. Au sein de cette zone, une aire (B) d'environ 4 m<sup>2</sup> présentant des débits de dose allant de 788 à 1800 nSv.h<sup>-1</sup> a été repérée (Figure 22 et Figure 23). Cette zone correspond à l'emplacement supposé du puits. Selon Areva NC, des stériles et des minerais pauvres auraient servi au remblaiement du puits. En s'éloignant du périmètre des anciens travaux miniers, les débits de dose diminuent jusqu'à des valeurs similaires au bruit de fond naturel (Figure 22 ; Tableau 9).

Figure 22 : Localisation des mesures radiamétriques effectuées sur le site de la Cueillère. (IRSN, 2010)

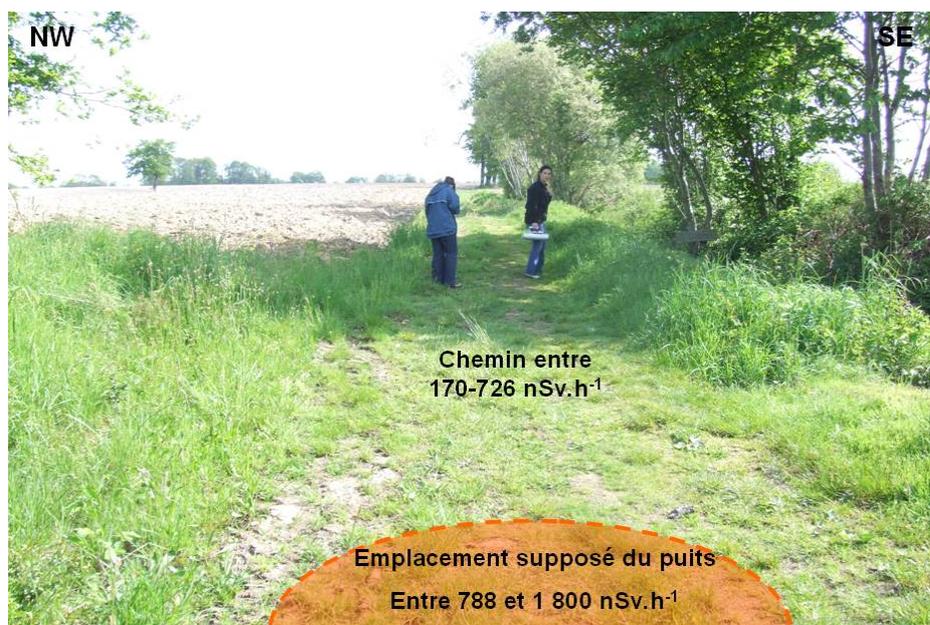
Figure 23 : Photographie du chemin et résultats des mesures radiométriques réalisées sur le site de La Cueillère. (IRSN, 2010)

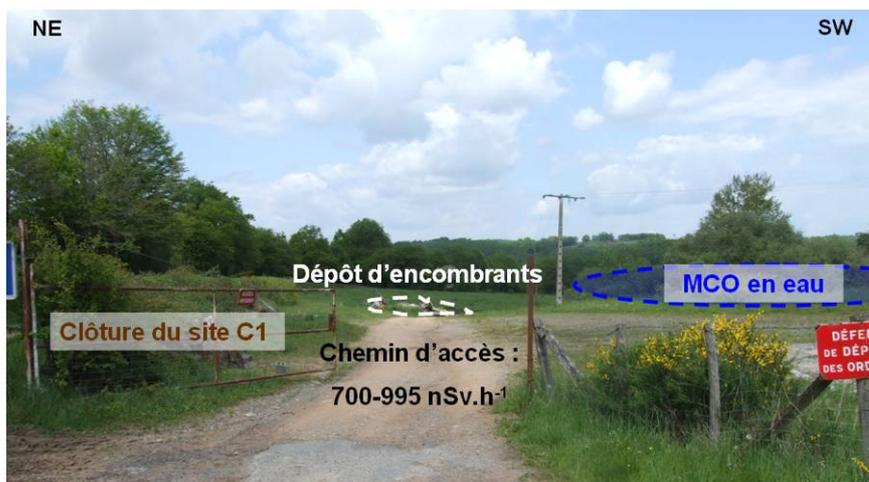
Figure 25 : Photographie de l'entrée du site Le Fournieux et résultats des mesures radiométriques de surface réalisées. (IRSN, 2010)

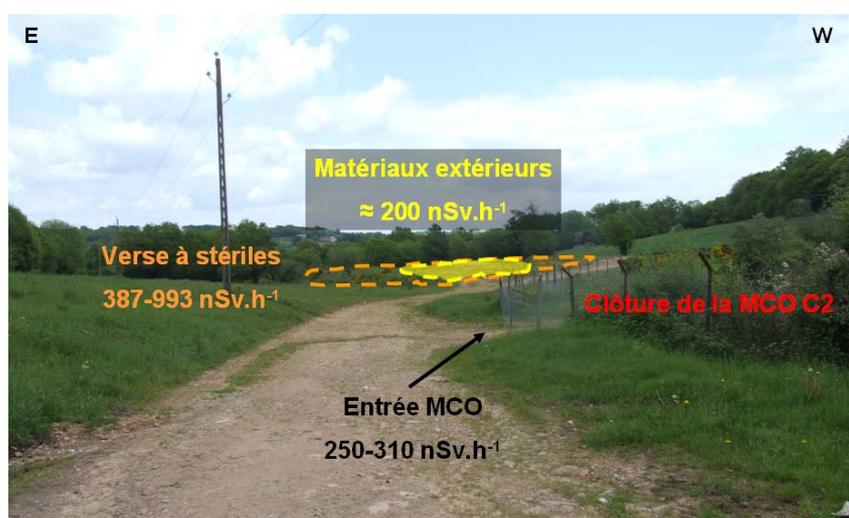
Figure 26 : Photographie du chemin d'accès à la verse à stériles et à la MCO du site Le Fournieux et résultats des mesures radiométriques de surface réalisées. (IRSN, 2010)

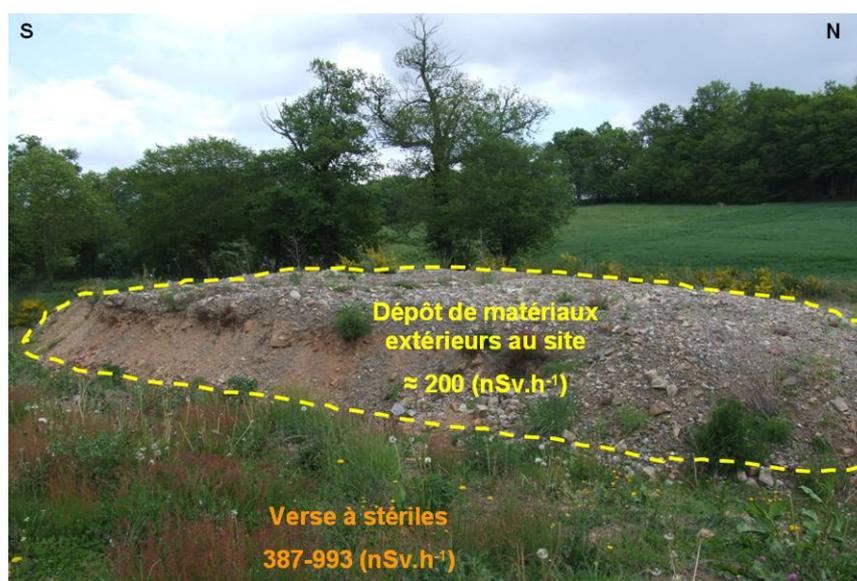
- Des matériaux tout venants et sans lien avec l'activité minière sont entreposés actuellement sur la verse à stériles : ils servent de matériaux à disposition pour les services techniques de la commune. M. le Maire indique que le retrait de ces matériaux, à l'exclusion des stériles, est réalisé sous le contrôle de la DREAL dans des conditions sensées garantir que des stériles ne sont pas prélevés.

Figure 27 : Photographie des matériaux extérieurs au site entreposés sur la verse à stériles du site Le Fournieux et résultats des mesures radiométriques de surface réalisées. (IRSN, 2010)

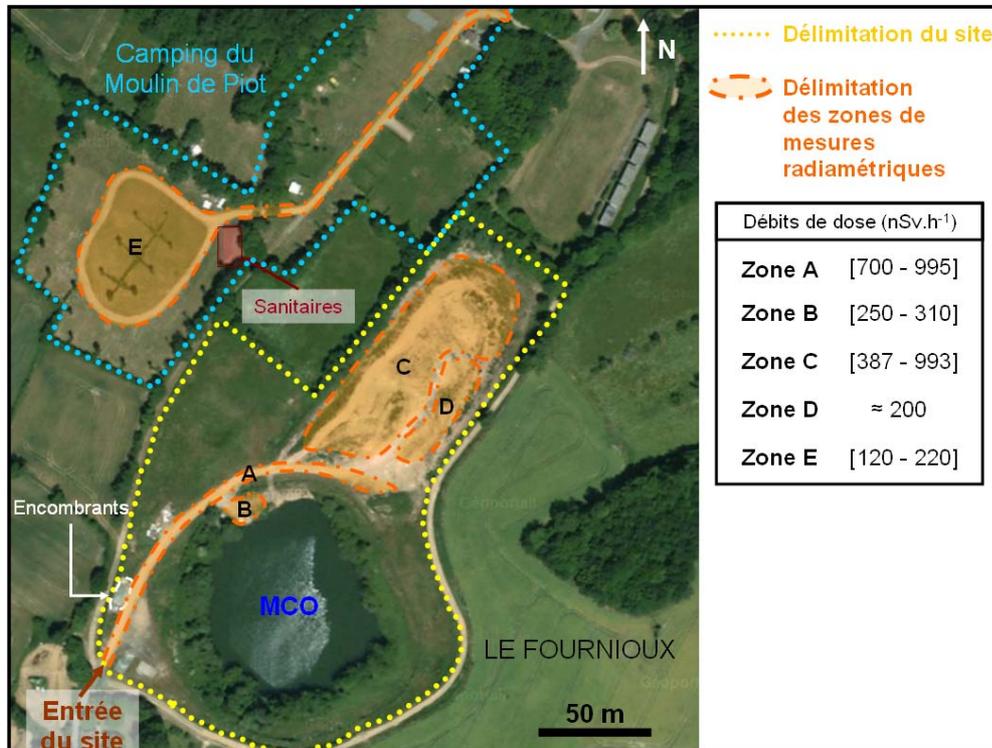
La Figure permet de localiser les zones contrôlées sur le site et au niveau du camping et les résultats de mesures radiamétriques obtenus (Tableau 10).

Figure 28 : Localisation et résultats des mesures radiamétriques effectuées sur le site de Le Fournioux. (Fond de carte issu du Géoportail, 2010)

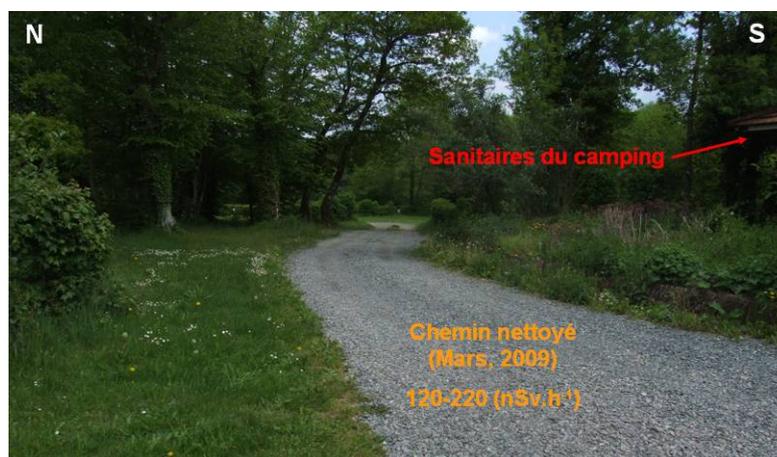
matériaux issus de la verse à stériles. Les débits de dose mesurés par l'IRSN au cours du contrôle de second niveau, un an après assainissement par Areva NC, indiquent des valeurs entre 120 et 220 nSv.h<sup>-1</sup>, désormais équivalentes au bruit de fond (Figure 29 ; Figure 28).

Figure 29 : Photographie du chemin d'accès au camping du Moulin du Piot au voisinage du site Le Fournieux et résultats des mesures radiométriques de surface réalisées. (IRSN, 2010)

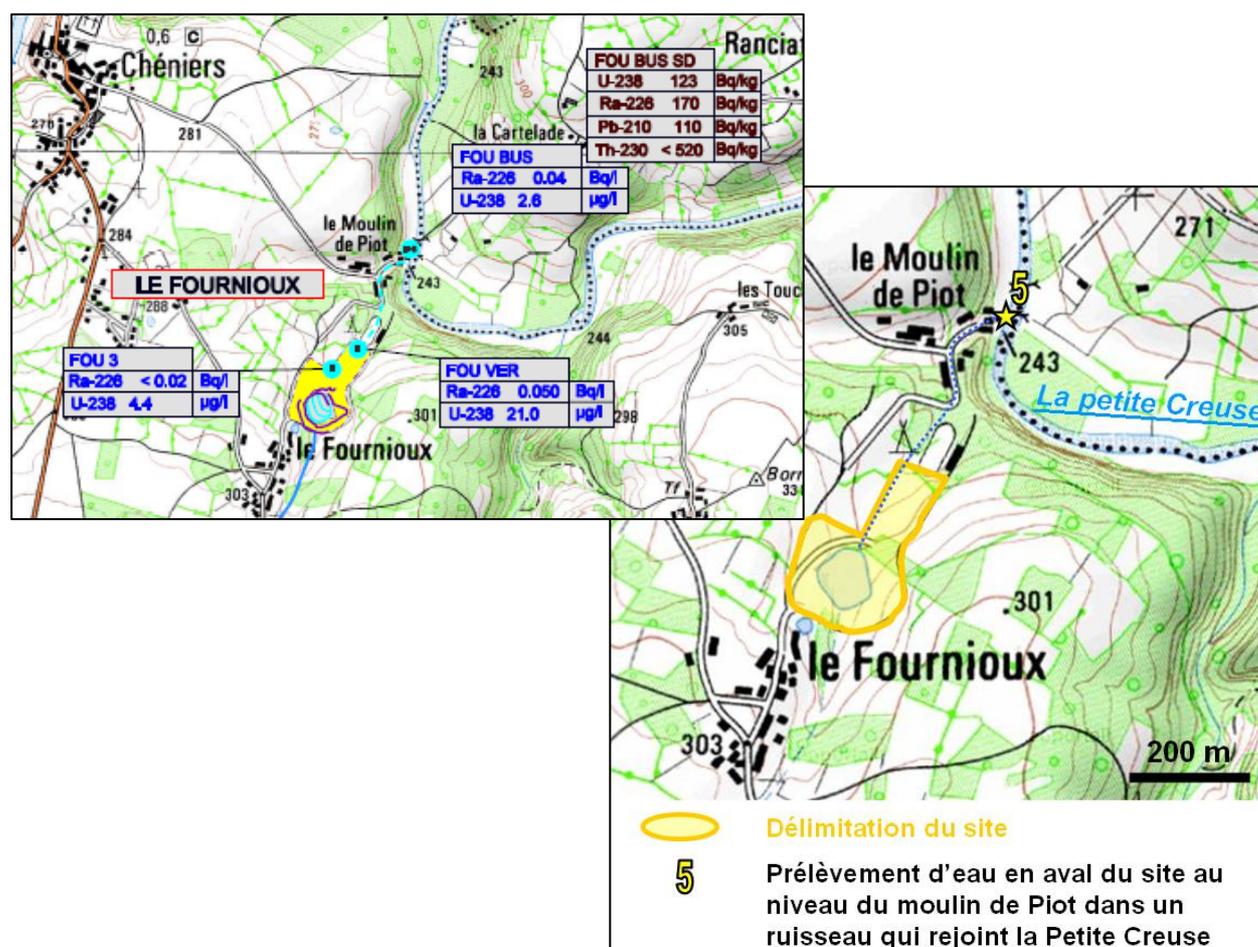
Les résultats des analyses de l'IRSN montrent une valeur plus faible que celles obtenue par Areva NC pour l'U-238. Cet écart pourrait s'expliquer par des méthodes de préparation et de mesure différentes et/ou par des conditions environnementales différentes au moment des prélèvements liées aux variations saisonnières.

Figure 30 : Localisation de l'échantillon d'eau prélevé par l'IRSN (5) en aval du site Le Fournioux. (Fond de carte issu du Géoportail, 2010)

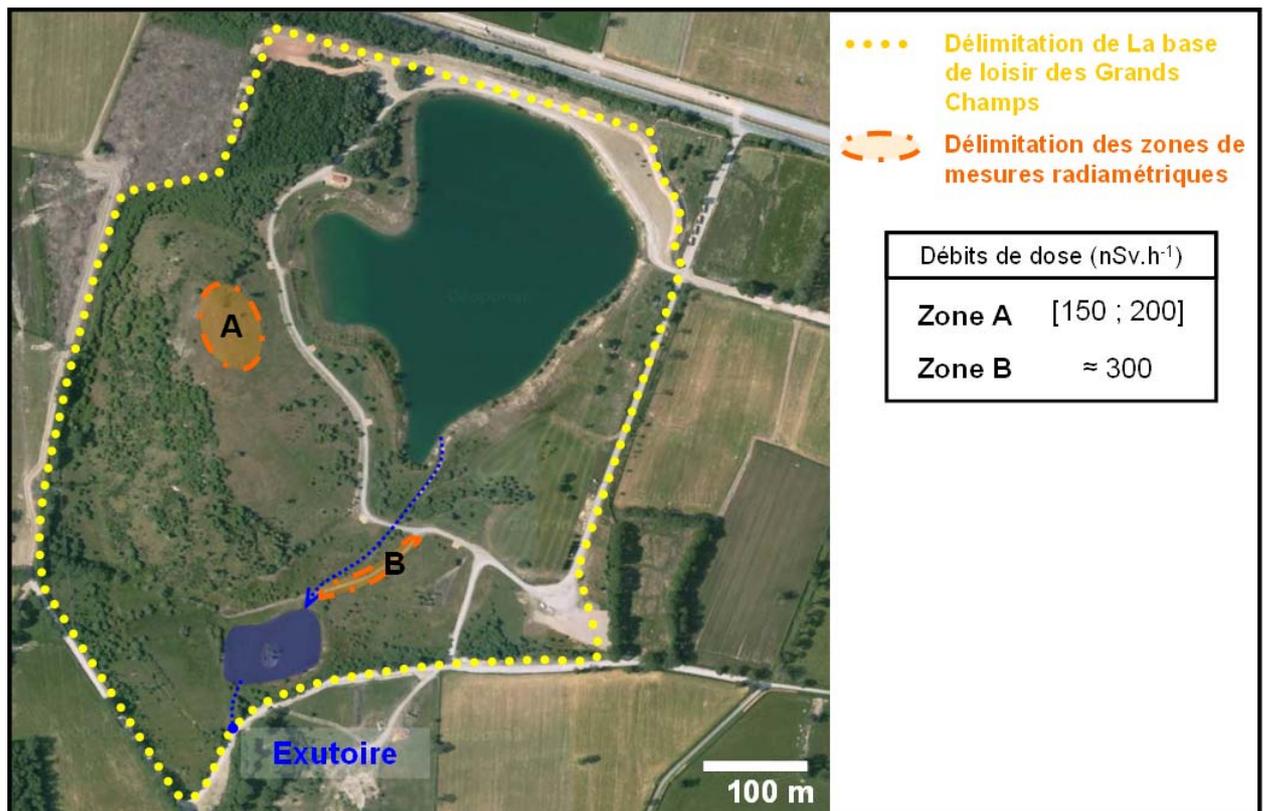
Figure 32 : Localisation et résultats des mesures radiométriques effectuées sur le site de Grands Champs. (Fond de carte issu du Géoportail, 2010)

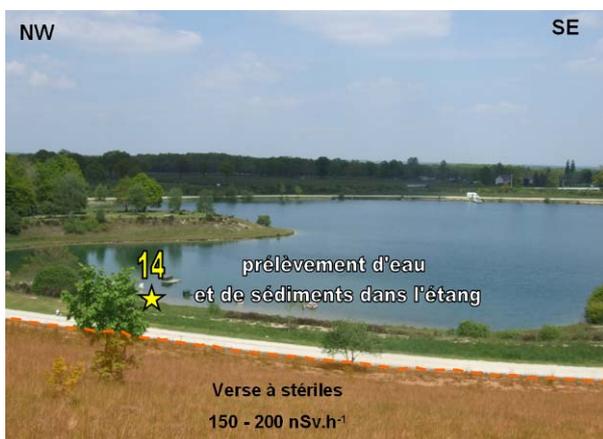
Figure 33 : Photographie de l'étang de Grands Champs dans lequel a été prélevé l'échantillon d'eau (14). (IRSN, 2010)

Les résultats des analyses mentionnés dans le BDF d'Areva NC concernent un prélèvement effectué à l'exutoire du second bassin. Ils indiquent une concentration en U-238 de 87  $\mu\text{g.L}^{-1}$  et une activité en Ra-226 de 0,032  $\text{Bq.L}^{-1}$ . A l'occasion de la mission, l'IRSN a prélevé un échantillon (17) au même point. Trois autres échantillons (14, 15 et 18) ont été prélevés pour compléter les informations fournies dans le BDF d'Areva NC sur l'état radiologique des eaux du site et l'aval de celui-ci (Figure 33, Figure 34, Figure 35a et 35b, Tableau 12).

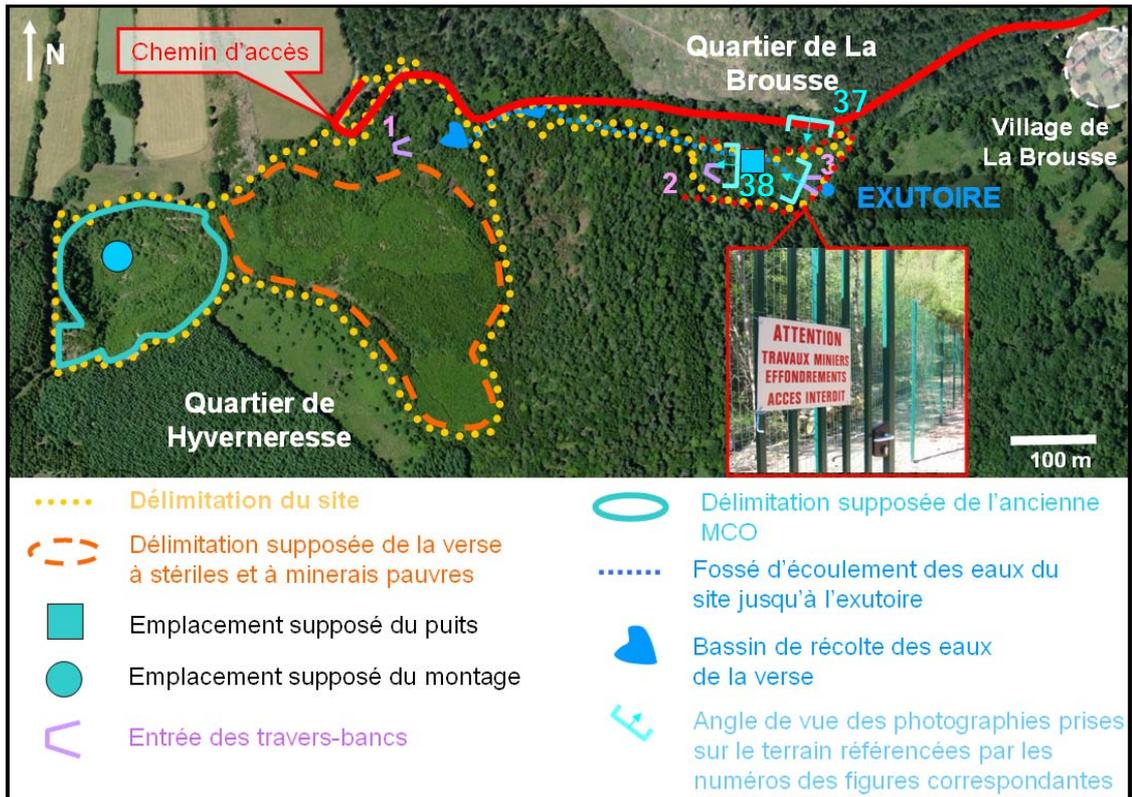
Figure 36 : Localisation du site d'Hyverneresse. (Fond de carte issu du Géoportail, 2010)

Le site d'Hyverneresse se subdivise en deux quartiers, le quartier « Hyverneresse », sur lequel se situe l'ancienne MCO, et le quartier « La Brousse » siège des travaux miniers souterrains (Figure 36). Le site est entouré par la forêt et quelques champs au nord du quartier « Hyverneresse ». Un chemin longe le site au Nord depuis le quartier « Hyverneresse » jusqu'au quartier « La Brousse ». Mme le Maire nous a guidés jusqu'à ce chemin que nous avons parcouru depuis le quartier « Hyverneresse » jusqu'au quartier de « La Brousse ». Le chemin, traversant la forêt, est entretenu et assez large pour que des véhicules puissent s'y engager.

La visite du site a été orientée sur le quartier « La Brousse » (Figure 36 ; Figure 37). Une clôture, d'environ 2 m de haut, entoure le site et un panneau interdisant l'accès et prévenant de l'existence de risques d'effondrement est apposé sur la grille d'entrée (Figure 36).

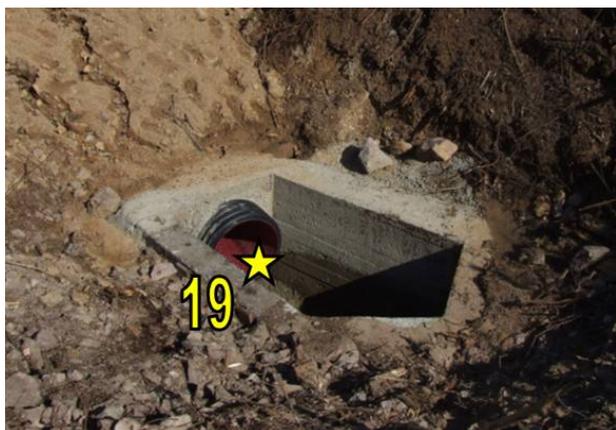
Figure 40 : Photographie de la buse sur le site d'Hyverneresse dans laquelle a été prélevé l'échantillon d'eau 19. (IRSN, 2010)

Dans le BDF, Areva NC fournit les résultats d'analyse d'un prélèvement effectué à l'exutoire du site (HYV EXU). Ceux-ci indiquent une concentration en U-238 de  $223 \mu\text{g.L}^{-1}$  et en Ra-226 de  $0,06 \text{Bq.L}^{-1}$ . Au cours de la visite, l'IRSN a effectué un prélèvement au même point (Figure 39 et Figure 40, (19)).

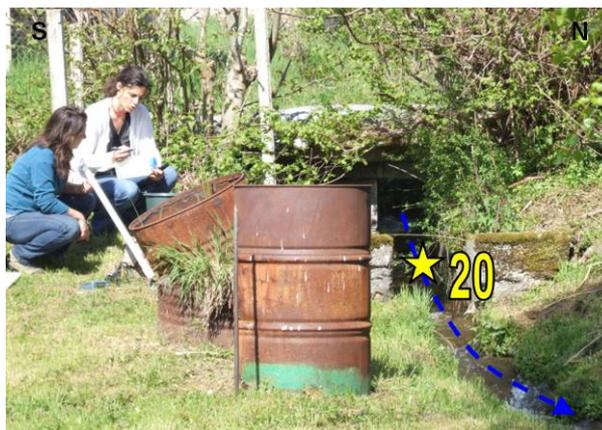
Figure 41 : Photographie du cours d'eau dans lequel a été prélevé l'échantillon 20 aux abords du site d'Hyverneresse. (IRSN, 2010)

Un autre échantillon d'eau a été prélevé par l'IRSN en aval du site, dans un cours d'eau affluent de la Creuse (Figure 41), au niveau du Moulin de Reby (20).

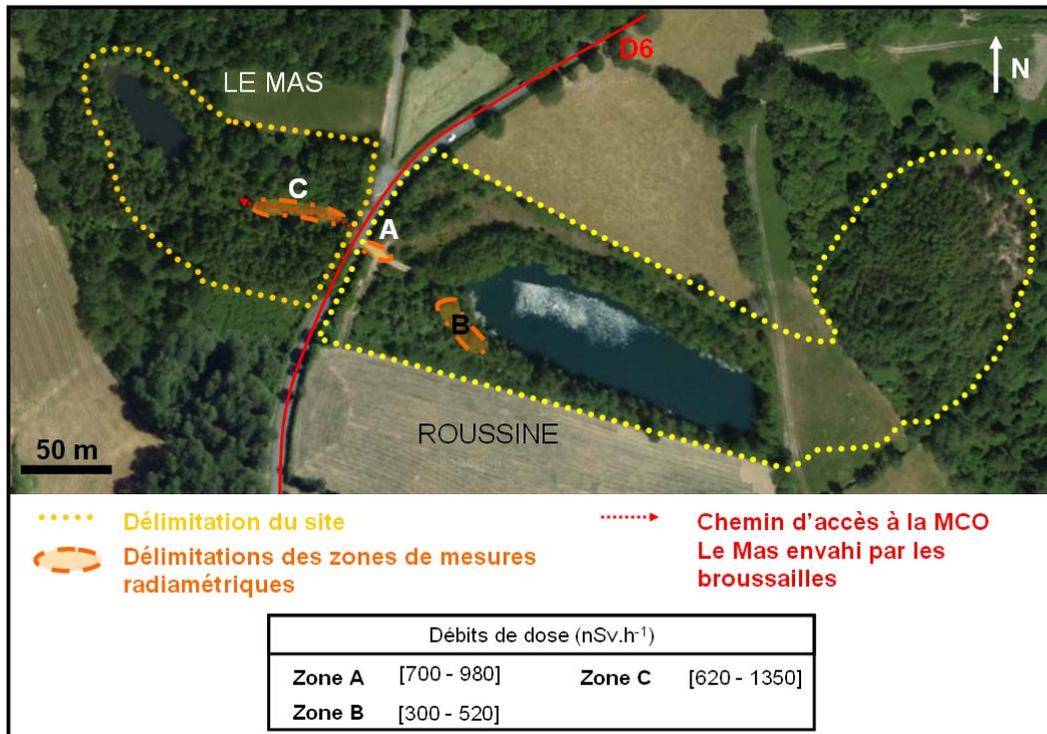
Figure 43 : Localisation et résultats des mesures radiométriques effectuées sur le site de Le Mas-Roussine. (Fond de carte issu du Géoportail, 2010)

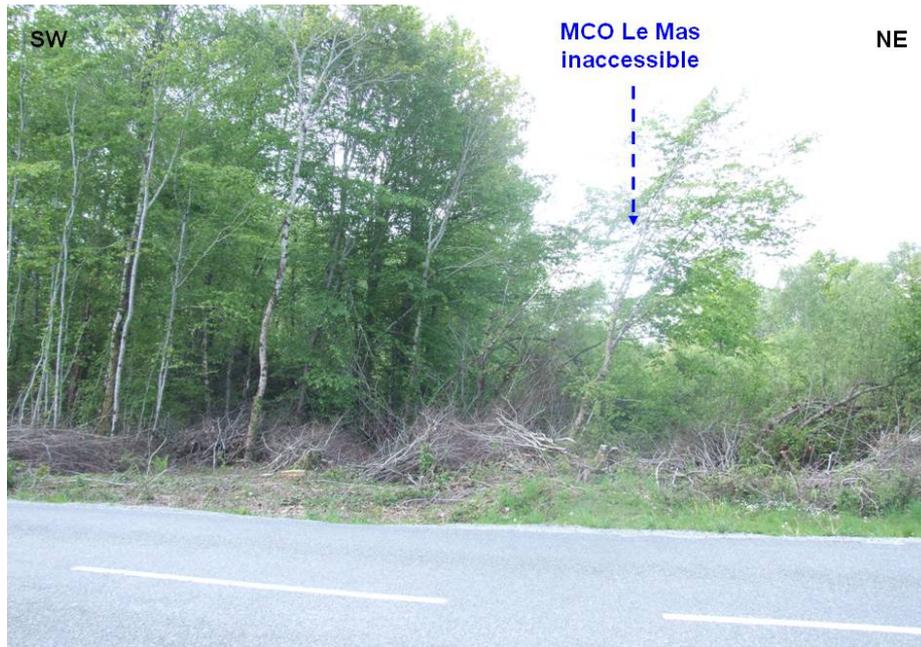
Figure 44: Photographie en direction de la MCO Le Mas depuis la D6

La MCO Le Mas était difficilement accessible au-delà de quelques dizaines de mètres du fait de l'embroussaillage du chemin (Figure 44). Les débits de dose mesurés sur une longueur d'environ 70 m, soit la moitié de la distance séparant la D6 et la MCO, oscillent entre 620 nSv.h<sup>-1</sup> et 1040 nSv.h<sup>-1</sup> (C), soit 3 à 5 fois le bruit de fond naturel (Figure 43).

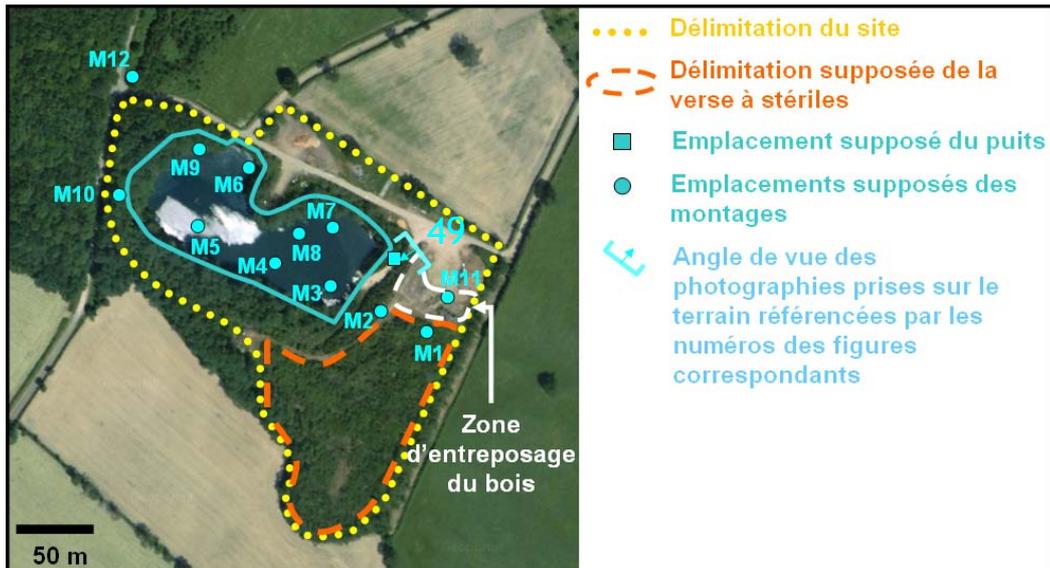
Figure 47 : Présentation du site de Le Montgaud (Fond de carte issu du Géoportail, 2010)

La visite du site s'est déroulée en présence du Maire de Roches et du propriétaire du terrain sur lequel se trouve l'ancien site minier. Elle a permis de constater l'existence d'un entreposage de bois au niveau de l'ancien carreau.

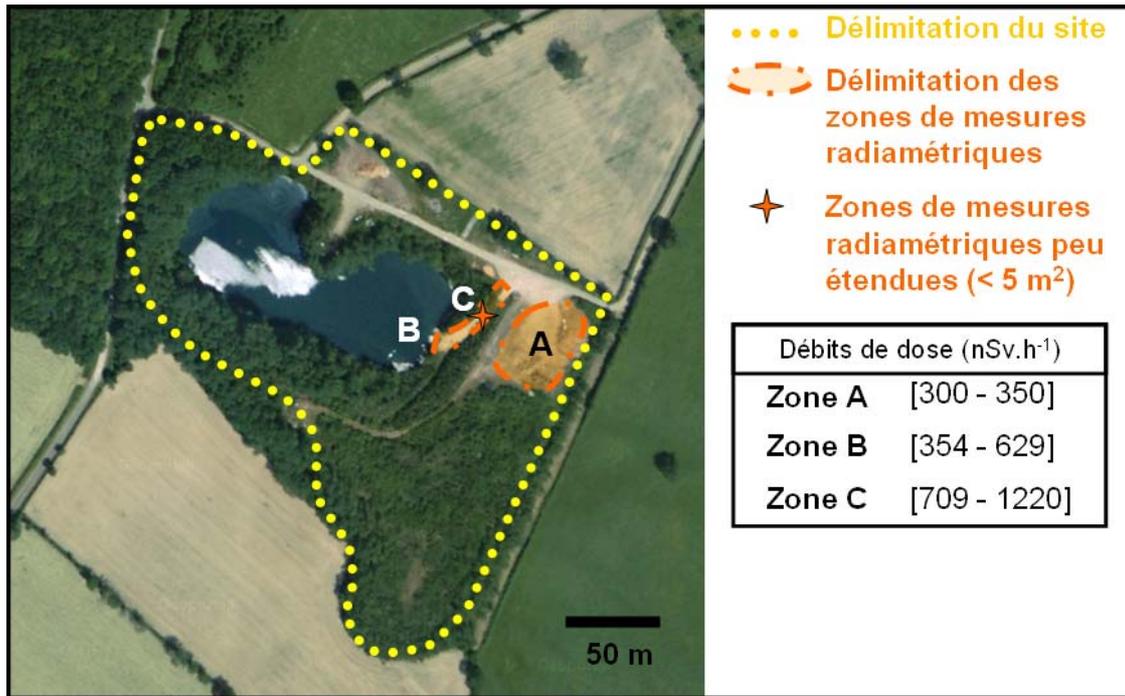
Figure 48 : Localisation et résultats des mesures radiamétriques effectuées sur le site de Le Montgaud. (Fond de carte issu du Géoportail, 2010)
