**IRSN**

## Contrôles de second niveau effectués sur les anciens sites miniers de Creuse

DEI/SARG/2011-07

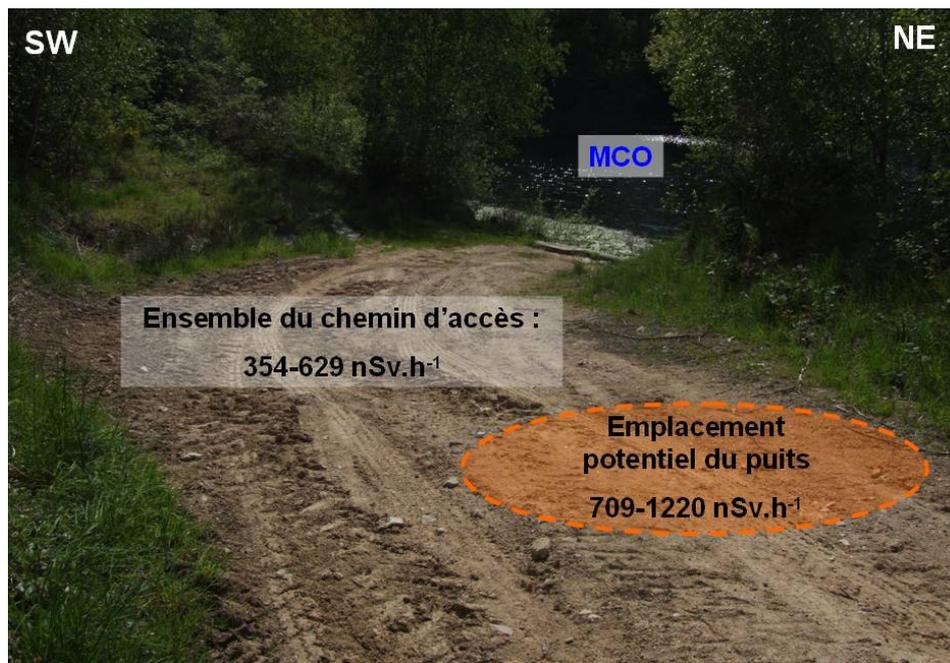
Figure 49 : Photographie du chemin d'accès à la MCO et résultats des mesures radiamétriques réalisées sur le site de Le Montgaud. (IRSN, 2010)
