Contrôles de second niveau effectués sur les anciens sites miniers de l'Hérault

RT/PRP-DGE/2016-00010

Pôle radioprotection, environnement, déchets
et crise

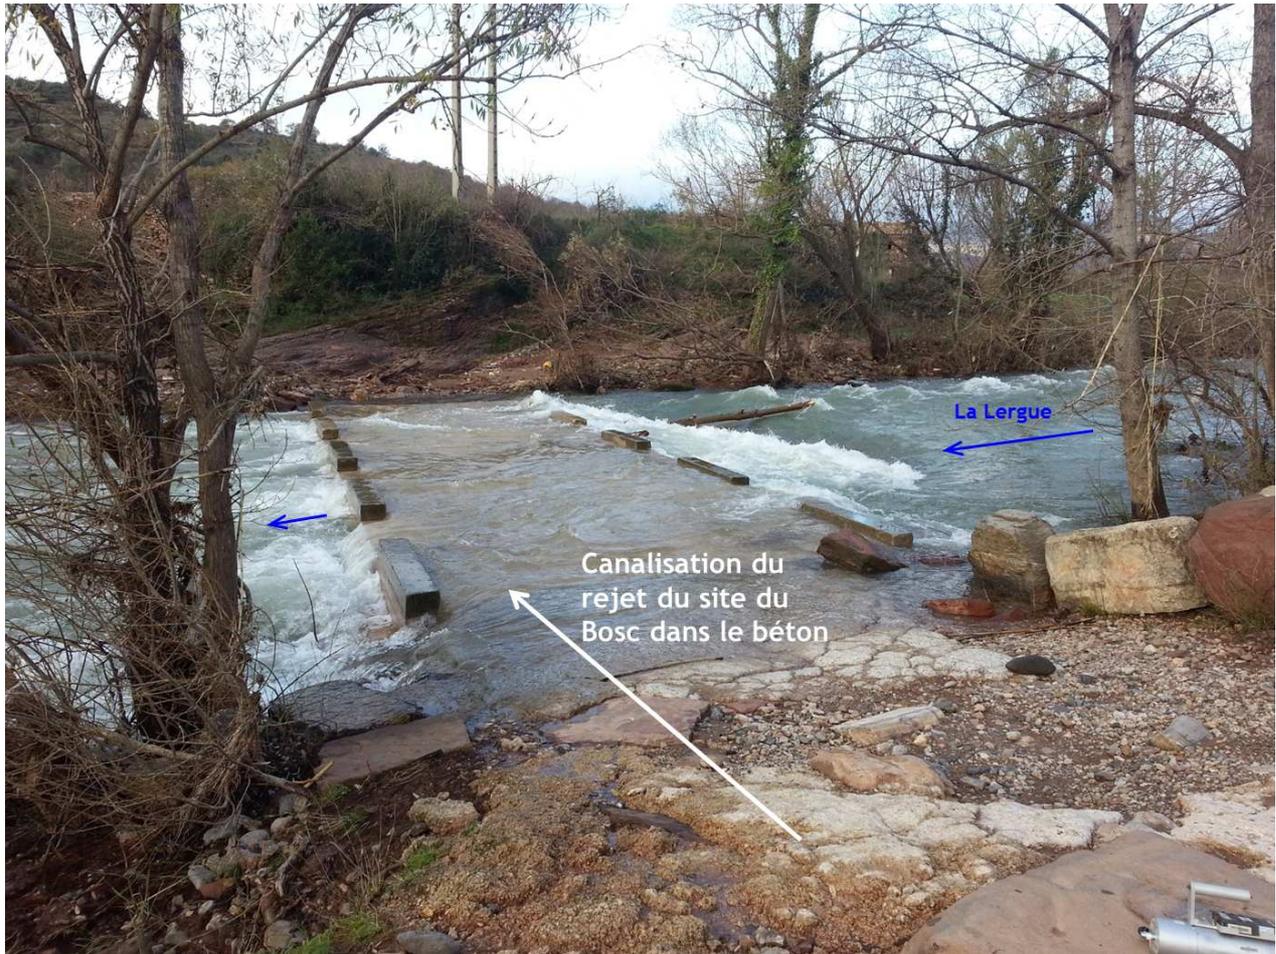
Le site du Bosc est le seul site de l'Hérault disposant d'une station de traitement des eaux. Celle-ci est en fonctionnement depuis novembre 1999 [2]. La station met en œuvre deux procédés de traitement : la fixation d'uranium sur des résines échangeuses d'ions en fonctionnement normal et le traitement à la chaux en période de crue ou en cas de défaillance de la fixation sur résine. Areva Mines indique dans son BE [2] que les eaux traitées sur le site du Bosc proviennent des travaux miniers souterrains par pompage et des drains du stockage de résidus de traitement du minerai. Ces eaux sont collectées dans différents bassins avant passage par la station de traitement des eaux. Le rejet des eaux traitées du site s'effectue ensuite directement dans la rivière La Lergue, via une canalisation enterrée (cf. Figure 11 et Figure 15).

Figure 15 : Photographie du rejet physique de la station de traitement du site du Bosc dans La Lergue en décembre 2014 (IRSN©)

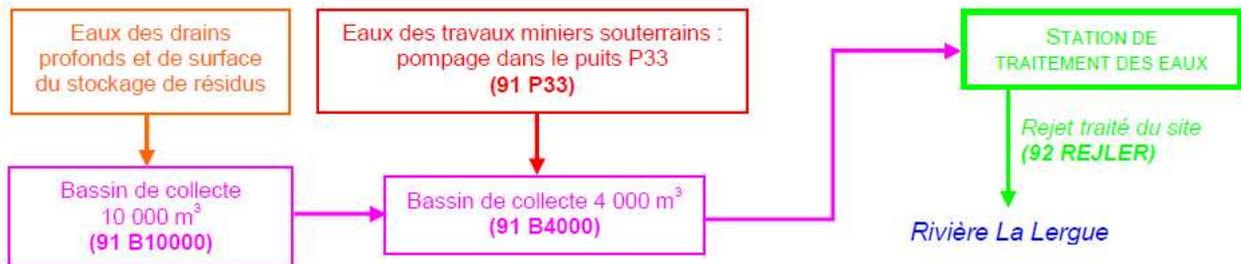
La Figure 16 présente le circuit des eaux avant traitement (les références d'Areva Mines pour les points de prélèvements figurent en gras).

Figure 16 : Circuit des eaux avant traitement sur le site du Bosc (source Areva Mines [2])

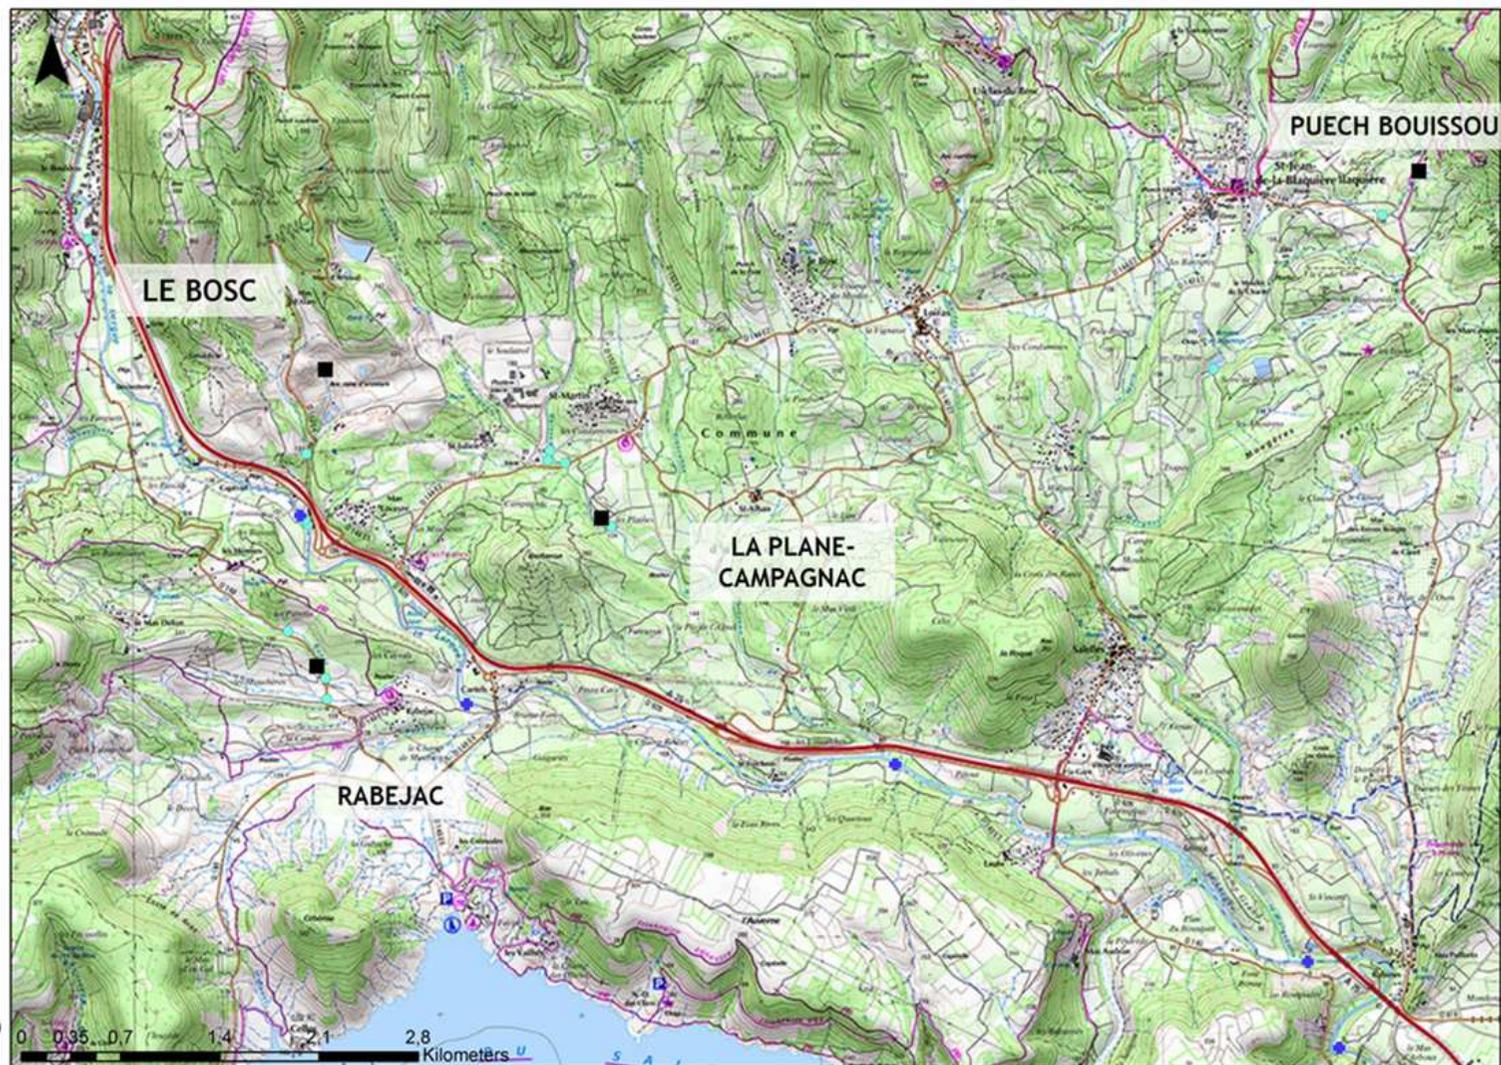
Figure 18 : Localisation des points de prélèvement d'eau du plan d'échantillonnage initialement prévu par l'IRSN dans le cadre des contrôles de second niveau, des points de contrôle d'Areva Mines et des sites miniers d'uranium du département de l'Hérault (sur fonds de carte scan 1/25000 IGN©)

Le Tableau 4 présente la synthèse des éléments ayant guidé la définition, par l'IRSN, du programme de contrôle de second niveau sur et au voisinage des sites de l'Hérault. La Figure 18 présente le plan d'échantillonnage d'eau de surface initialement prévu par l'IRSN dans le cadre des contrôles de second niveau.

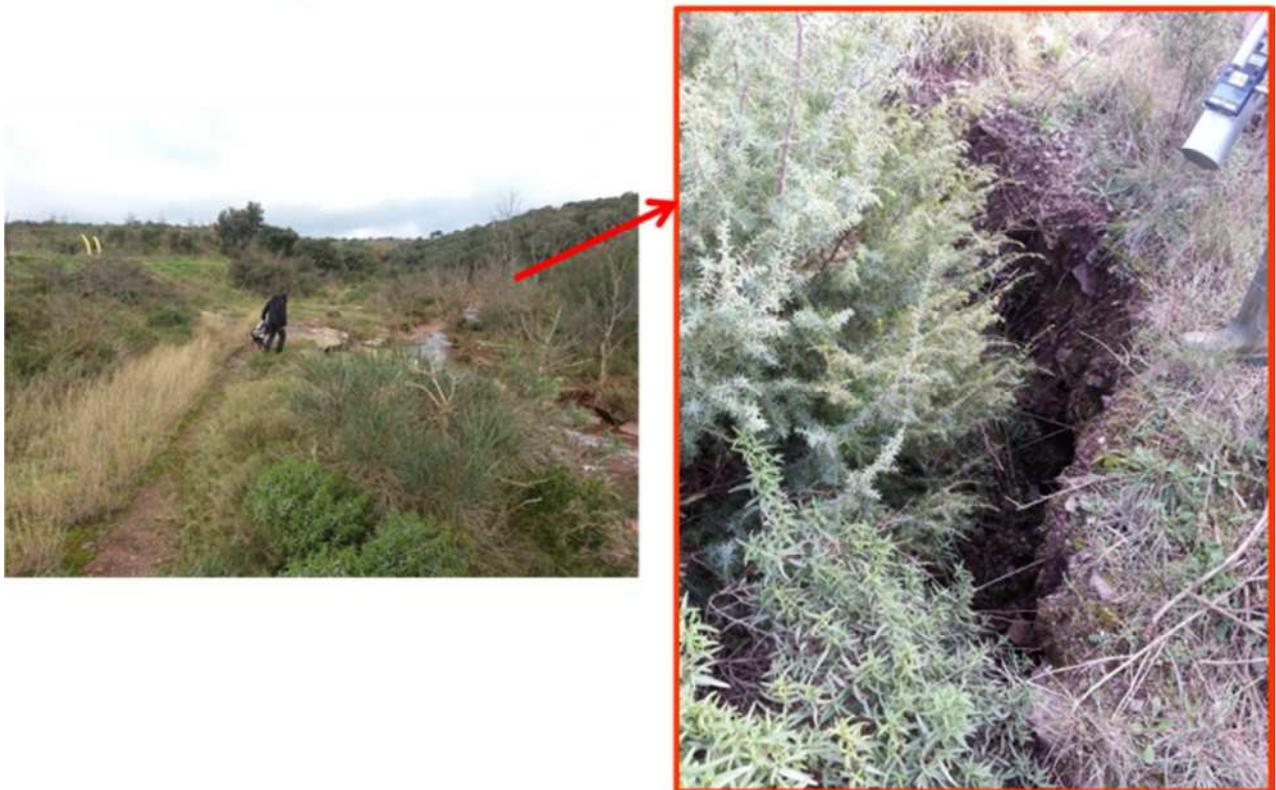
Figure 20 : Localisation de l'ancien puits sur le site de Rabejac (sur fonds de carte extrait du BE d'Areva Mines [2]) et vue de l'ancien puits effondré sur la verse à stériles du chantier de Rabejac Est avant sa mise en sécurité par Areva Mines suite aux contrôles de second niveau de l'IRSN de décembre 2014 (© IRSN)

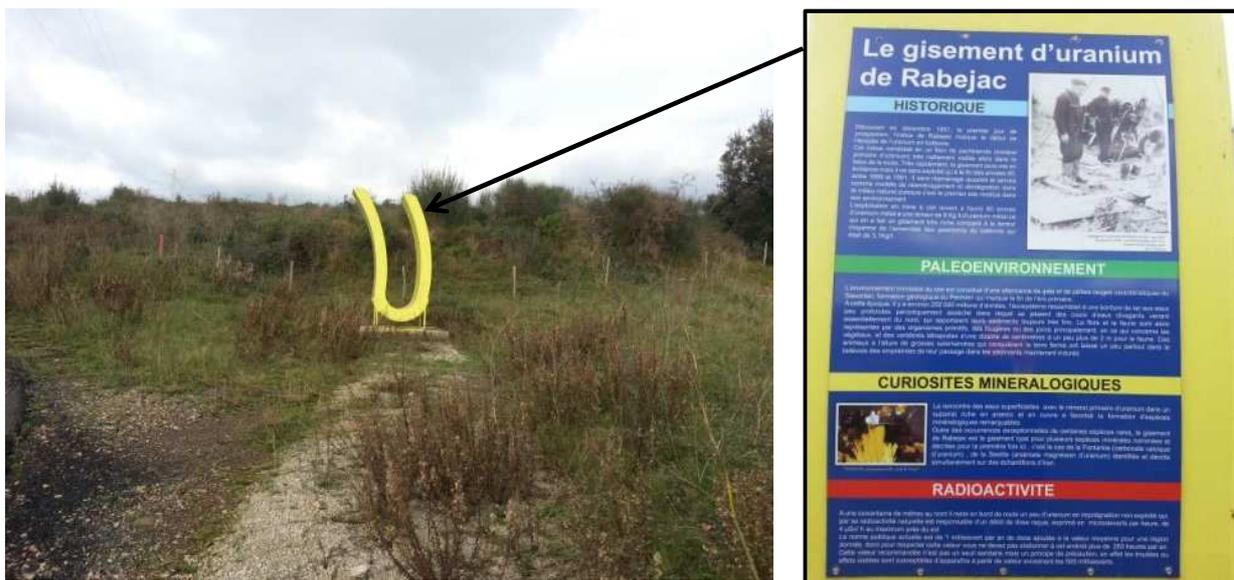
Figure 21 : Photographie du panneau signalétique exposant l’historique du site de Rabejac (IRSN©)

Un panneau signalétique exposant l’historique du site de Rabejac est en place en bordure de route (cf. Figure 21).

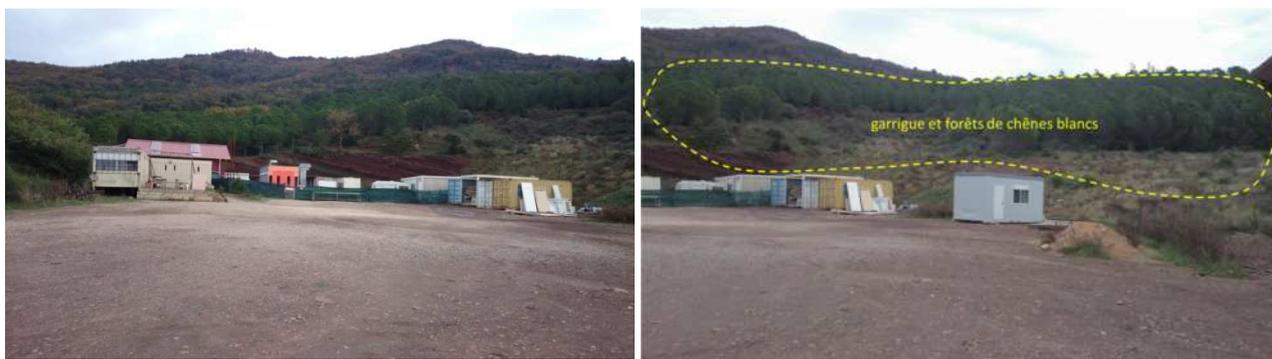
La quasi-totalité de la verse à stériles a été utilisée afin de constituer une vaste plateforme au niveau de l'ancien carreau minier. Le hangar utilisé comme atelier au cours de l'exploitation a été conservé [2] (cf. Figure 22). Cette plateforme est actuellement occupée par un gestionnaire de panneaux solaires (cf. Figure 23).

Figure 22 : Vue de l'ancien carreau minier du site de Puech Bouissou (IRSN©)

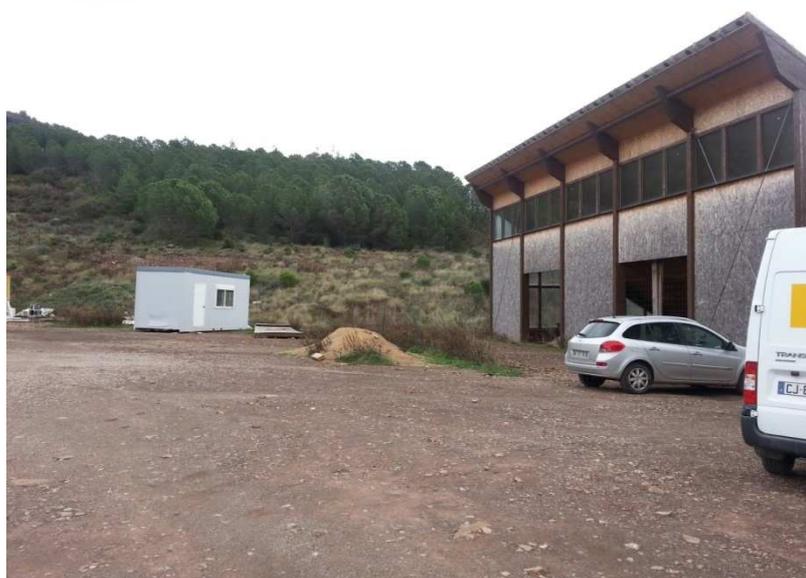
Figure 23 : Plateforme aménagée sur l'ancien carreau minier, occupée par un gestionnaire de panneaux solaires (IRSN©)

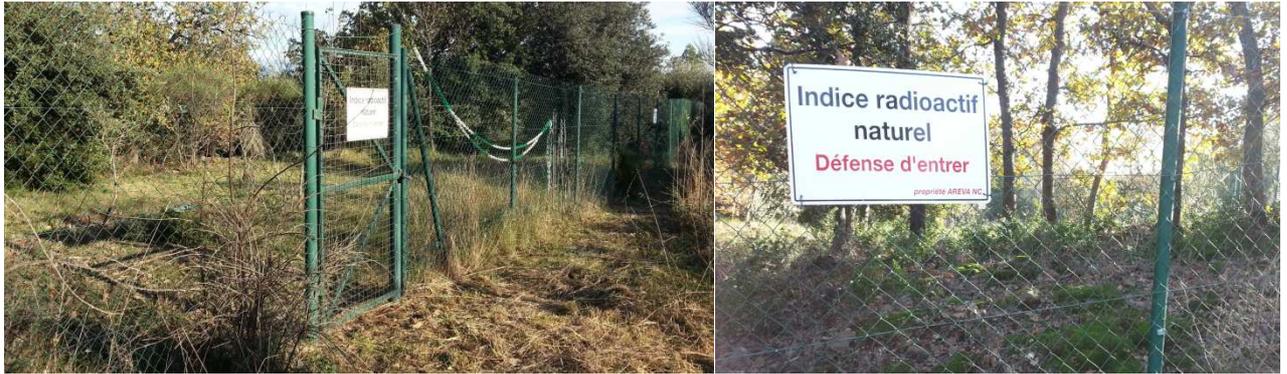
Seul le chantier de Campagnac a fait l'objet d'un contrôle sur site par l'IRSN lors de sa mission de terrain. A cette occasion, l'IRSN a observé que la clôture mise en place par Areva Mines autour de l'indice radioactif naturel était endommagée et permettait l'accès de personnes (cf. Figure 25). Des intrusions régulières par des minéralogistes notamment ont été évoquées par Areva Mines lors de la mission de terrain (cf. Figure 26). L'accès à la zone se fait par un portail dont Areva Mines et la mairie disposent d'une clef.

Figure 24 : Photographie prise en décembre 2014 de la signalétique de l'indice radioactif naturel sur l'ancien chantier de Campagnac (IRSN©)

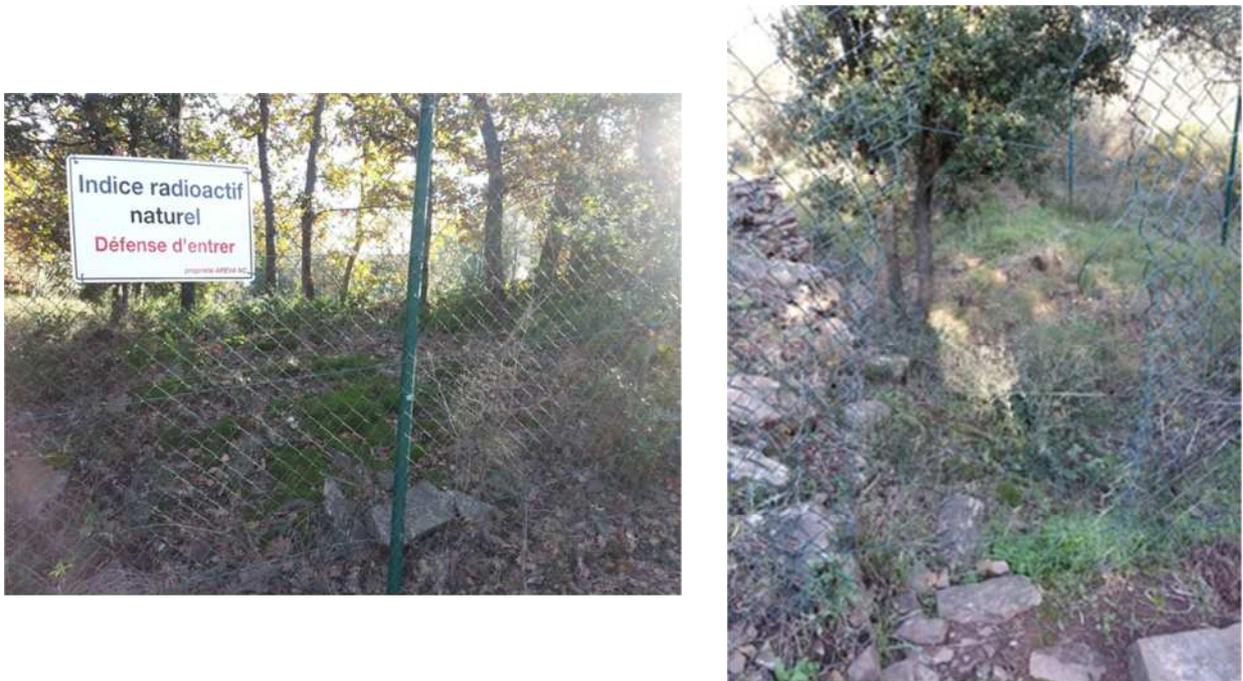
Figure 25 : Photographies prises en décembre 2014 de la zone présentant un indice radioactif naturel et grillage endommagé confirmant l'intrusion (IRSN©)

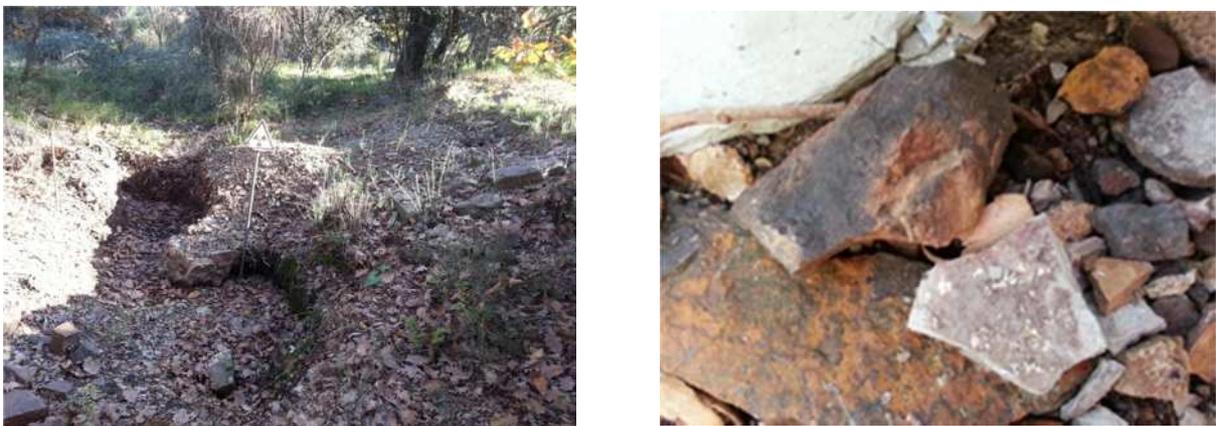
Figure 26 : Photographies prises en décembre 2014 de l'intérieur de la zone présentant un indice radioactif naturel et aperçu de quelques minéraux à fort débit de dose présents sur place (IRSN©)

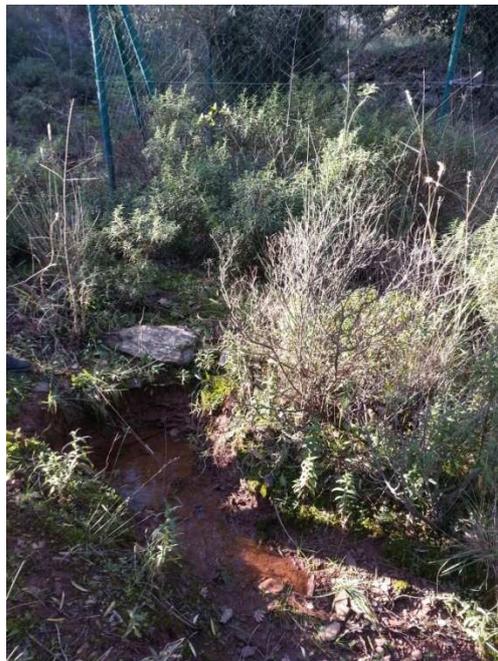
De faibles écoulements correspondant à des suintements ont été observés très localement à l'extérieur de la zone grillagée contenant l'indice radioactif naturel, donnant lieu à de petites zones d'eau stagnante (cf. Figure 27). Etant donné le caractère stagnant des eaux, de la très faible quantité disponible et de la forte charge en particules, l'IRSN a considéré qu'un prélèvement n'aurait pas été représentatif des écoulements provenant de la zone contenant l'indice radioactif naturel. C'est pourquoi, l'IRSN n'a procédé à aucun prélèvement de ces eaux.

Figure 27 : Suintements observés par l'IRSN lors des contrôles de second niveau à l'extérieur de la zone grillagée contenant l'indice radioactif naturel sur le chantier de Campagnac du site de La Plane-Campagnac (IRSN©)

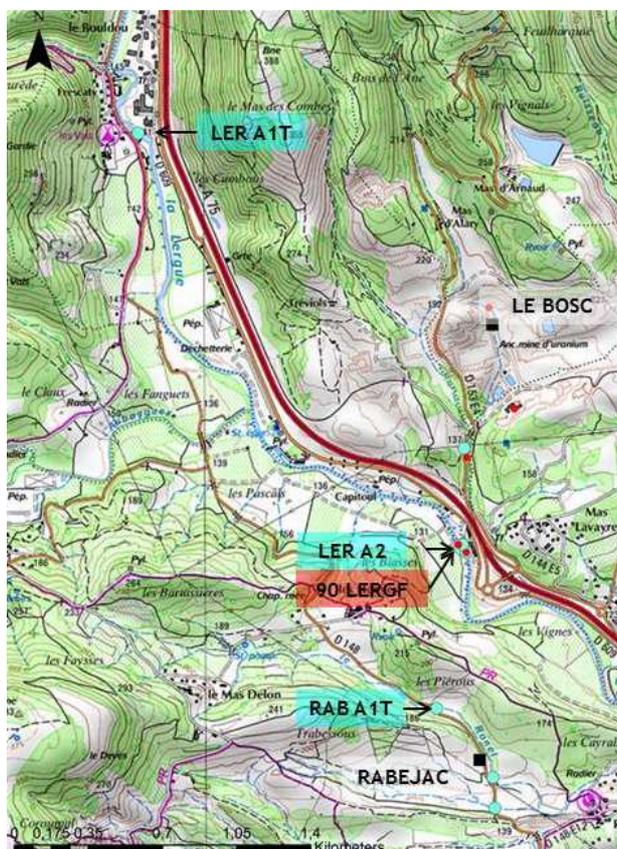
Figure 35 : Localisation des prélèvements d'eau hors influence minière effectués par l'IRSN dans le cadre des contrôles de second niveau et par Areva Mines (sur fonds de carte scan 1/25000 IGN©)

Au cours des contrôles de second niveau réalisés du 1 au 5 décembre 2014 dans le département de l'Hérault, trois échantillons d'eau ont été prélevés hors influence des sites miniers et dans un contexte géologique similaire. Ils permettent de caractériser le bruit de fond local et ainsi d'évaluer les valeurs obtenues pour des échantillons prélevés sur site ou en aval de sites étudiés. La localisation des points de prélèvement de ces échantillons est représentée Figure 35 :

- deux points de prélèvement ont été réalisés sur La Lergue, l'un en amont du rejet du site du Bosc (point LER A2), au même lieu de prélèvement que le point de référence d'Areva Mines (90 LERGF), l'autre en amont plus éloigné, situé à environ 3 kilomètres du point de rejet physique de la station de traitement des eaux dans La Lergue (point LER A1T) ;
- un point de prélèvement a été effectué en amont du site de Rabejac dans le ruisseau Le Ronel.
