**NOTE D'INFORMATION**

**DATE : 22/04/2026**

**État de la sûreté des installations du site nucléaire de Tchernobyl**

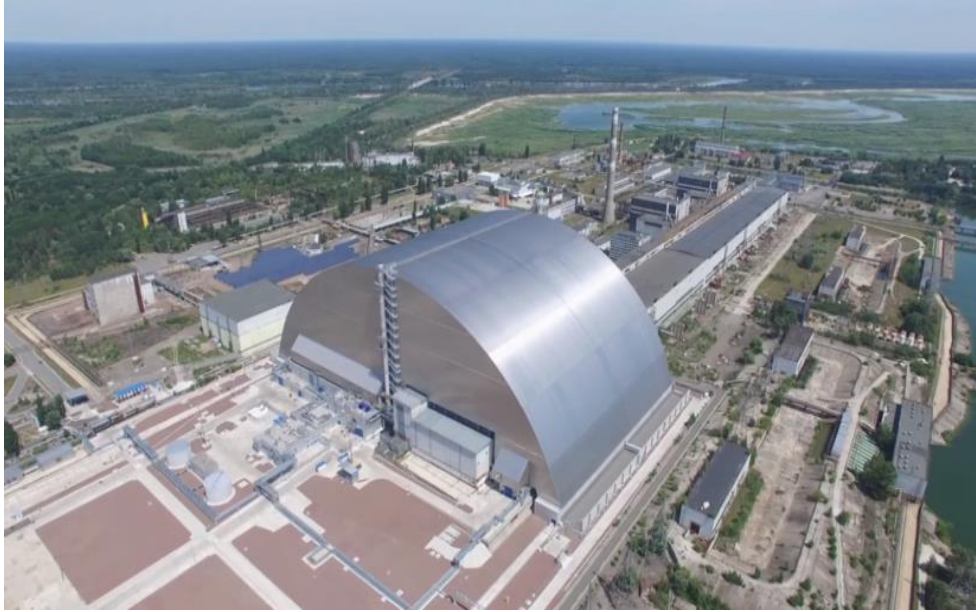
Figure 1 : Le Nouveau Confinement Sûr (NCS) du réacteur accidenté n°4 (source ChNPP: Viktor Kuchynskyi)

Assemblé sur une zone extérieure éloignée du réacteur, le NCS a vu sa construction débuter en 2008 et s'est achevée en 2017 avec son transfert et sa mise en place au-dessus du sarcophage (voir photo ci-dessous).

Le NSC est une structure qui mesure 257 m de large, 162 m de long et 109 m de haut (36 000 tonnes). En juillet 2020, l'exploitant (SSE ChNPP) a obtenu l'autorisation de mettre en service les équipements associés au NSC (systèmes de ventilation, moyens de manutention, etc.). L'étape suivante, délicate à réaliser, consistera à démanteler les structures instables du sarcophage. Cette étape devait initialement être achevée fin 2023. Cependant, en raison de plusieurs facteurs (financements incomplets, COVID-19 et conflit entre la Russie et l'Ukraine), SSE ChNPP n'a pas été en mesure de démarrer ces travaux. Le début des travaux de démantèlement des structures instables du sarcophage est aujourd'hui programmé à partir de 2029.

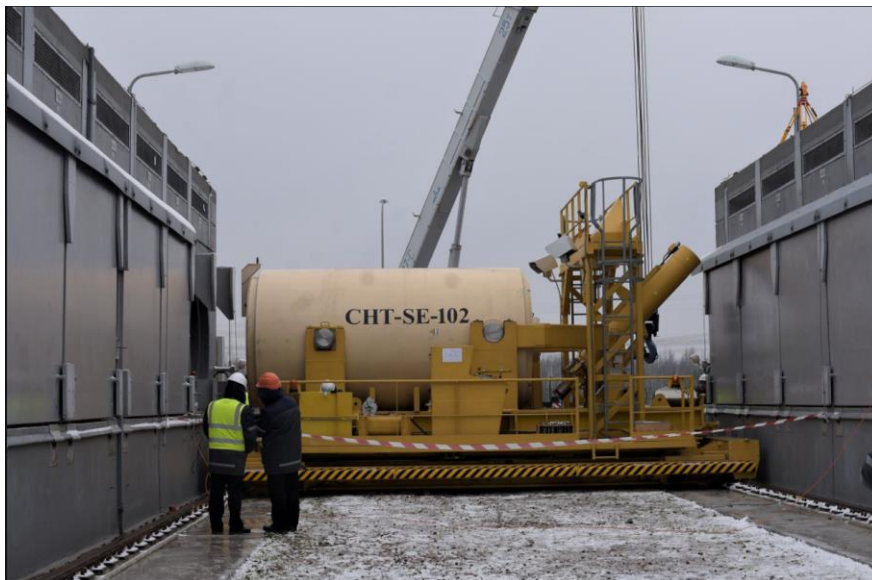
Figure 4 : Transfert d'éléments combustibles usés dans un des modules de l'ISF-2 - Source: SNRIU website<sup>5</sup>

L'installation ISF-2 a été conçue pour une durée de vie de cent ans. Elle se compose de deux parties : une unité de conditionnement des assemblages combustibles usés et une zone d'entreposage à sec constituée de modules horizontaux en béton. L'unité a une capacité de conditionnement de 2 500 assemblages combustibles par an. Le 18 novembre 2020, le premier lot d'assemblages combustibles usés a été entreposé dans l'un des modules en béton de l'installation (cf. Figure 4). Au cours des cinq dernières années, un quart du combustible usé de la centrale de Tchernobyl a déjà été transféré de la piscine centralisée ISF-1 vers l'ISF-2.

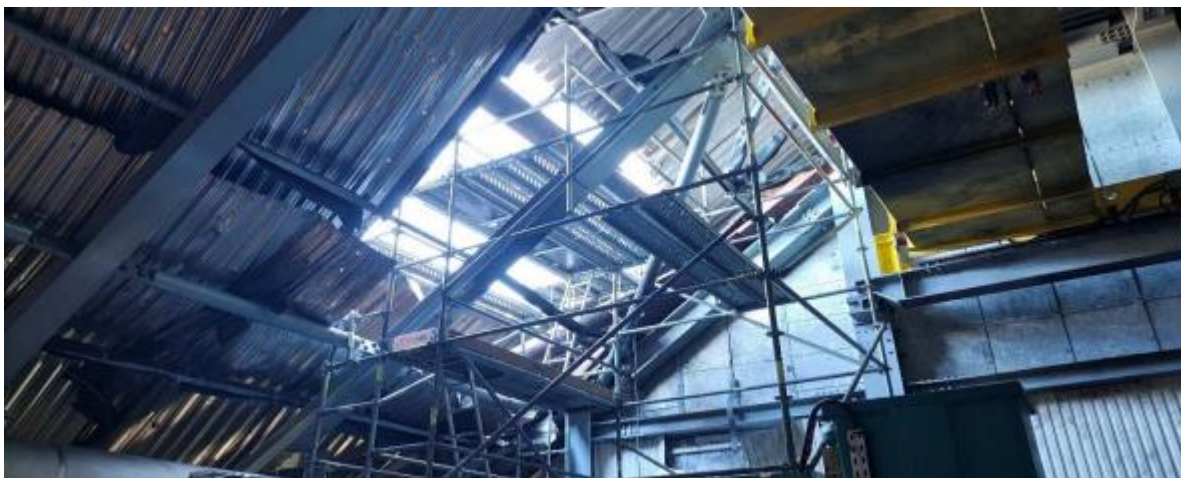
Figure 5 : Mise en place d'un échafaudage dans la zone d'impact<sup>10</sup>

Le 14 février 2025, un drone a percuté de plein fouet l'arche de confinement (NSC), endommageant ses structures externes et internes et provoquant un incendie. Le choc a également conduit à l'endommagement de la zone de garage du pont roulant de l'arche.

- le système principal du pont, y compris la zone de garage nord, a été endommagé par l'impact du drone et sera hors service jusqu'à ce que des réparations soient effectuées ;
- plusieurs armoires électriques de la zone de garage nord du pont ont été affectées non seulement par l'impact du drone, mais aussi par l'eau utilisée pour éteindre l'incendie induit ;
- bien que les systèmes de chauffage, de ventilation et de climatisation de l'arche de confinement (NCS) soient fonctionnels, ils restent hors service en raison des dommages subis par les structures de l'arche, la différence de pression requise dans les structures de l'arche ne pouvant être établie.

En novembre 2025<sup>8</sup>, l'Autorité de sûreté nucléaire d'Ukraine (SNRIU) a approuvé les dispositions proposées par l'exploitant de la centrale nucléaire de Tchernobyl pour rétablir le confinement statique externe de l'arche et la brèche induite par le drone a été temporairement obturée à l'endroit de l'impact afin de prévenir les infiltrations d'eaux de pluie (cf. Figures 5 et 6).

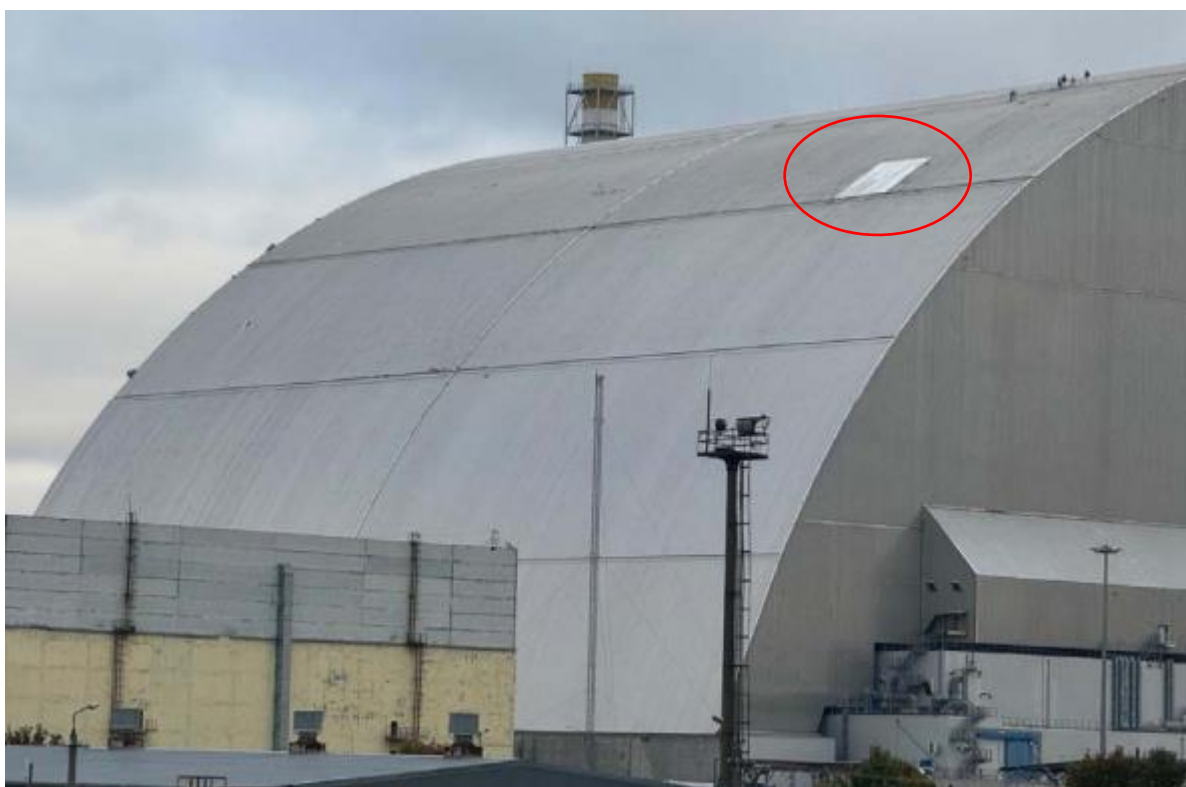
Figure 6 : Réparation de la structure externe de l'arche de confinement (NSC), octobre 2025<sup>[9]</sup>
