INSTITUT  
DE RADIOPROTECTION  
ET DE SÛRETÉ NUCLÉAIRE

# **Contrôle radiamétrique après travaux sur la commune de Gueugnon (71)**

Août et Septembre 2010

DEI/SARG/2010-042

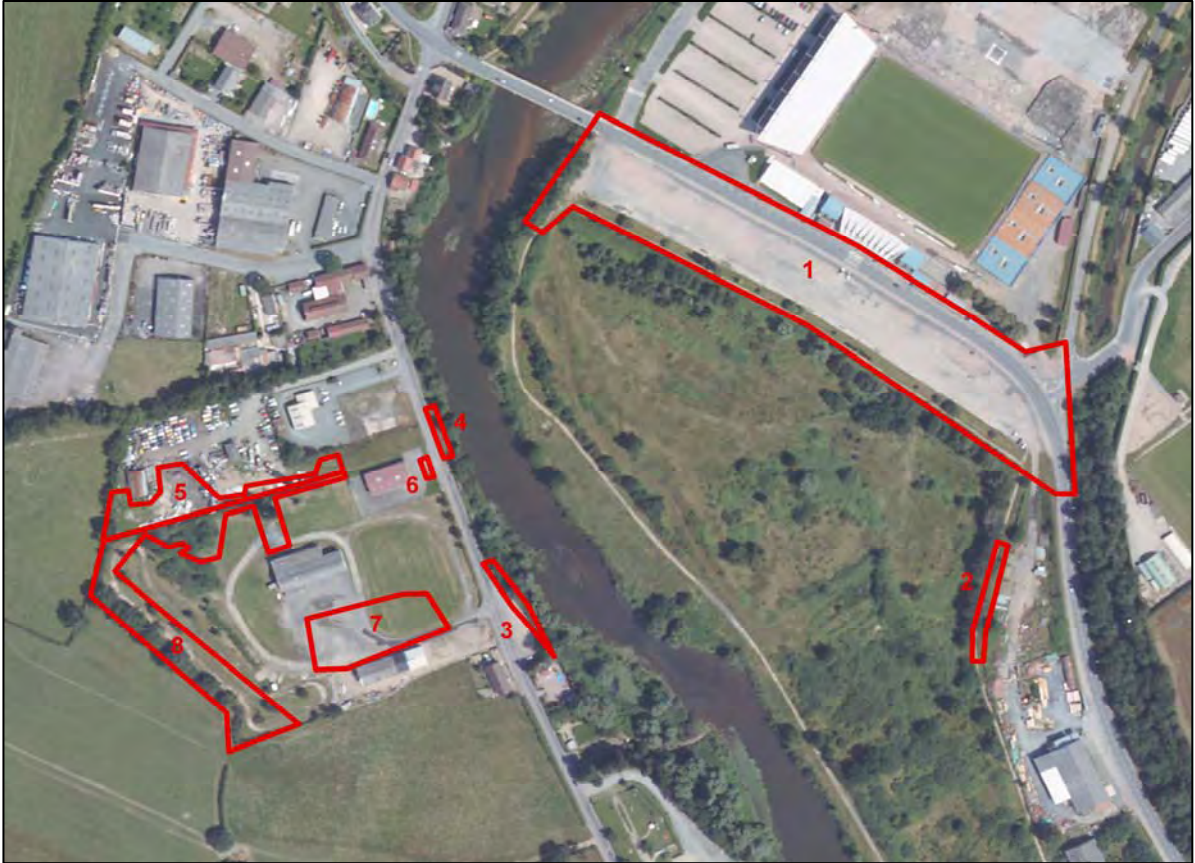
Selon les informations recueillies par l'IRSN auprès de l'ASN de Dijon et d'AREVA NC, les zones ayant fait l'objet de travaux et devant faire l'objet de mesures radiométriques sont représentées sur la figure 1. Il s'agit :

**Figure 1 : localisation schématique des zones ayant fait l'objet de travaux par AREVA NC.**

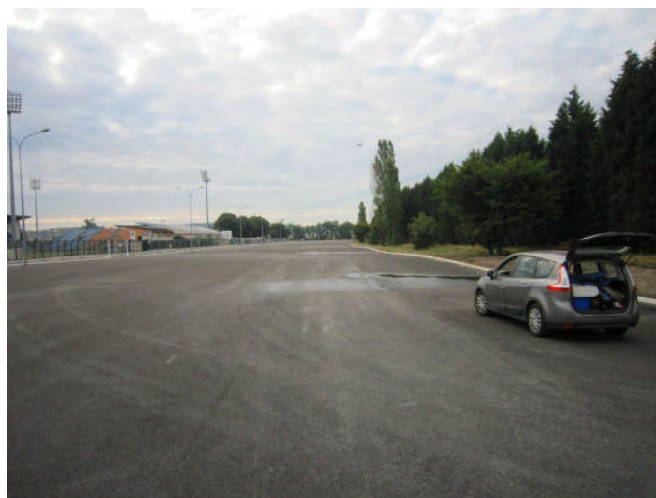
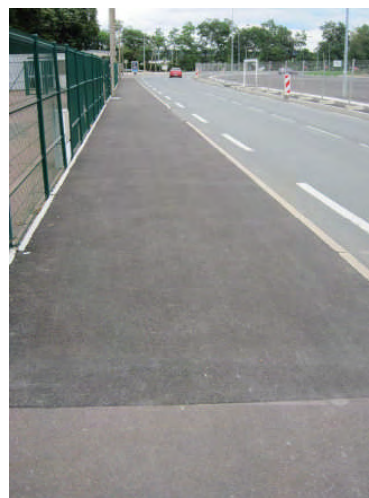
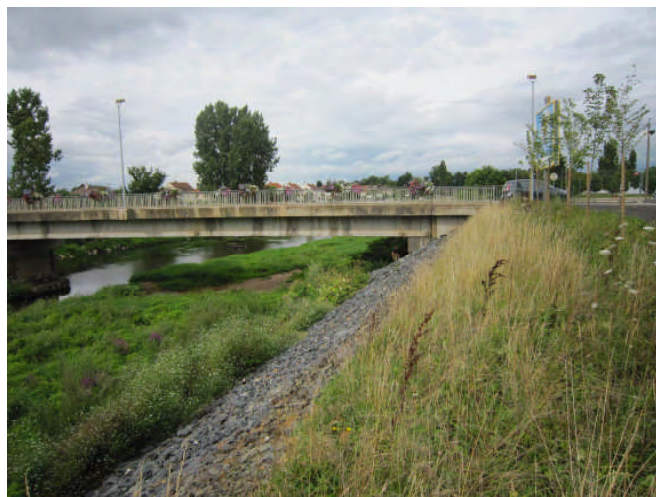
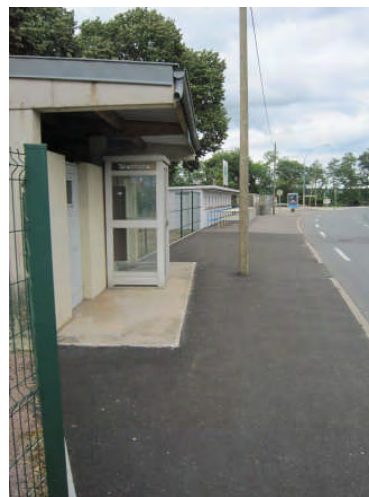
**Figure 5 : photos de la zone 1.**

1. l'ensemble des mesures réalisées sur le parking sud du stade de Gueugnon, y compris l'enrochement mis en place le long de l'Arroux, présente un débit de dose gamma inférieur à  $420 \text{ nSv.h}^{-1}$ . Concernant l'environnement proche, quelques mesures localisées en bordure du parking et sur la route peuvent atteindre ponctuellement  $500 \text{ nSv.h}^{-1}$ . De plus, le trottoir adjacent à la parcelle 289, ayant fait l'objet de travaux, présente trois secteurs affichant ponctuellement des valeurs supérieures à  $420 \text{ nSv.h}^{-1}$ . Le secteur le plus à l'ouest atteint ponctuellement  $500 \text{ nSv.h}^{-1}$ , celui au centre  $550 \text{ nSv.h}^{-1}$  et celui à l'est la valeur maximale de  $700 \text{ nSv.h}^{-1}$ . Cette dernière valeur a été mesurée, devant les toilettes publiques, au niveau d'un poteau électrique (cf. Annexe 2, Figure 5 d). Un débit de dose gamma égal à  $1,6 \mu\text{Sv.h}^{-1}$  a été mesuré au contact du sol, au pied de ce poteau. A titre indicatif, le débit de dose gamma moyen mesuré sur l'ensemble de la zone 1 est de l'ordre de  $200 \text{ nSv.h}^{-1}$  ;

- le trottoir voisin du parking et adjacent au stade de Gueugnon. Il présente une valeur maximale de 700 nSv.h<sup>-1</sup> à cinquante centimètres du sol et 1,6 µSv.h<sup>-1</sup> au contact. Celle-ci est localisée devant les toilettes publiques au pied d'un poteau électrique ;

a : parking sud du stade de Gueugnon (parcelle 248)

b : trottoir longeant la parcelle 289

c : enrochement à l'ouest du parking (parcelle 248)

d : trottoir longeant la parcelle 289 (toilettes)

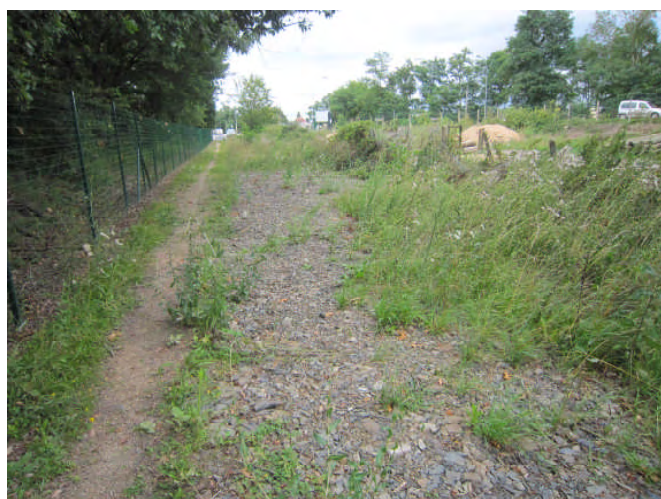
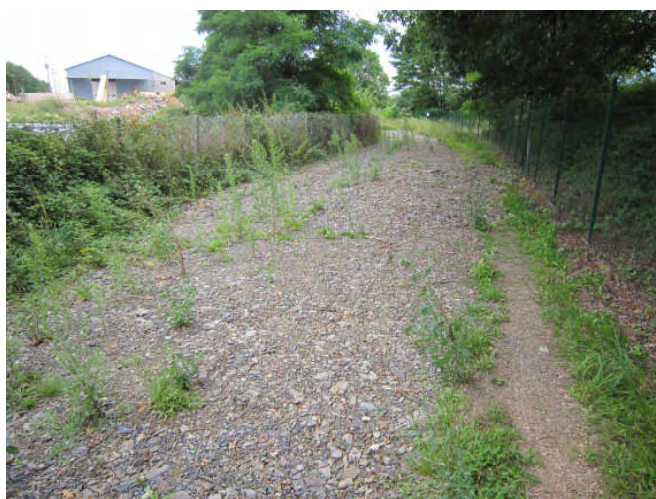
**Figure 6 : photos de la zone 2.**

2. les valeurs de débit de dose gamma mesurées sur la zone du parcours de santé sont toutes inférieures à  $360 \text{ nSv.h}^{-1}$  et présentent une valeur moyenne environ égale à  $230 \text{ nSv.h}^{-1}$  ;

a : concassé présent sur la parcelle 255 (vue du sud)

b : concassé présent sur la parcelle 255 (vue du nord)

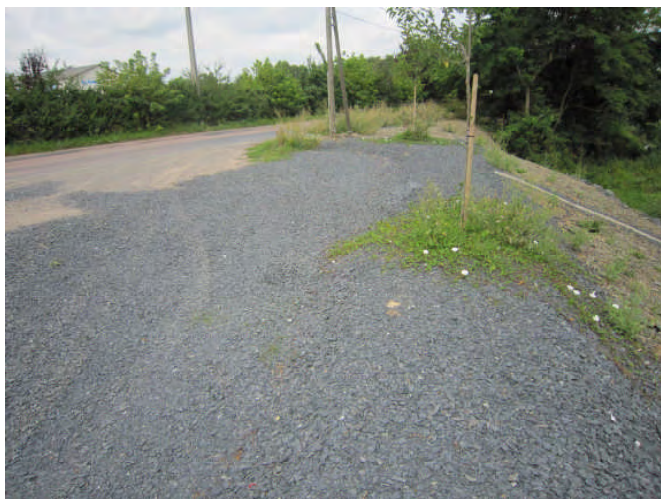
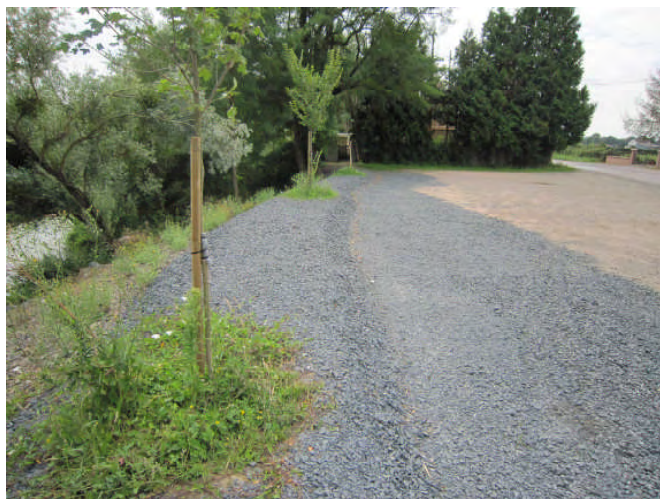
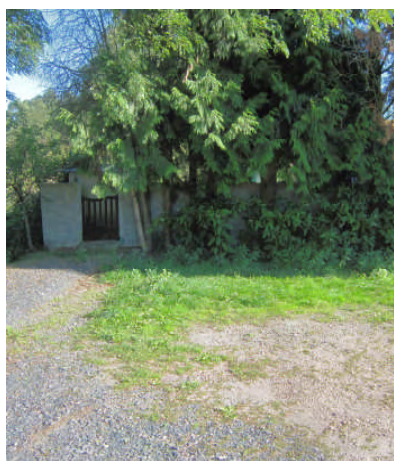
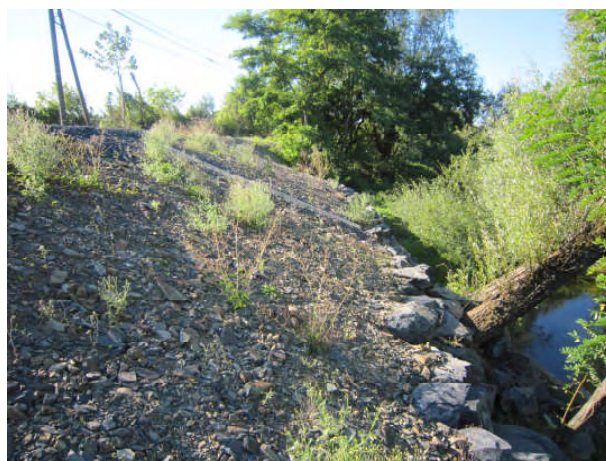
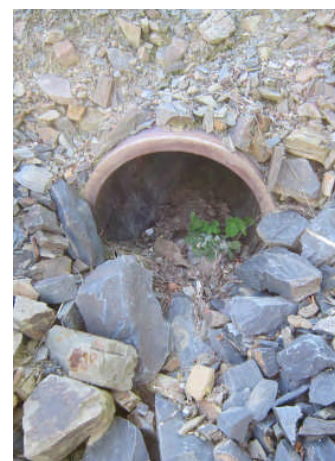
**Figure 7 : photos de la zone 3.**

3. la partie de la parcelle 39 ayant fait l'objet de travaux de la part d'AREVA NC présente des valeurs de débit de dose gamma inférieures à  $210 \text{ nSv.h}^{-1}$ . Seul l'exutoire d'un tuyau, présent au niveau de l'enrochement, présente une valeur supérieure, à savoir  $350 \text{ nSv.h}^{-1}$  (cf. Annexe 2, Figure 7 e). Pour ce qui concerne le reste de cette parcelle, les valeurs sont toutes inférieures à  $320 \text{ nSv.h}^{-1}$ , sauf au niveau de l'entrée de la parcelle 38, sur laquelle est construit un pavillon (cf. Annexe 2, Figure 7 c). A ce niveau, une zone de dix mètres carrés environ présente des valeurs supérieures à  $350 \text{ nSv.h}^{-1}$  et atteint ponctuellement la valeur maximale de  $660 \text{ nSv.h}^{-1}$  à cinquante centimètres du sol et  $1,15 \mu\text{Sv.h}^{-1}$  au contact ;

- la partie de la parcelle 39 située le long de l'Arroux et à proximité de l'entrée de la parcelle 38 (pavillon a priori habité). Sur cette zone, les valeurs de débits de dose atteignent ponctuellement 660 nSv.h<sup>-1</sup> à cinquante centimètres du sol et 1,15 µSv.h<sup>-1</sup> au contact ;

a : parcelle 39 (vue du sud)

b : parcelle 39 (vue du nord)

c : entrée de la parcelle 38 à partir de la 39

d : enrochement le long de l'Arroux

e : tuyau au niveau de l'enrochement

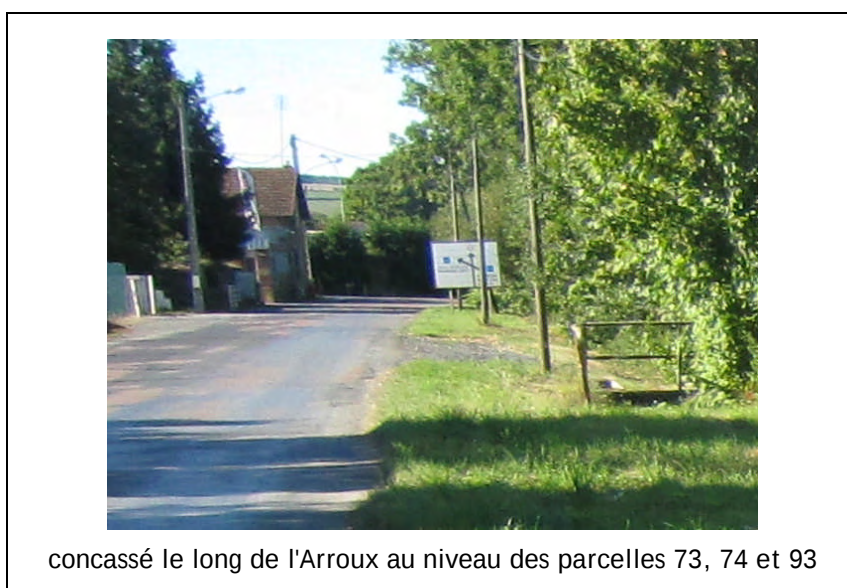
**Figure 8 : photo de la zone 4.**

4. la zone 4 présente un débit de dose gamma moyen de l'ordre de  $220 \text{ nSv.h}^{-1}$  avec une valeur maximale égale à  $330 \text{ nSv.h}^{-1}$  ;

concassé le long de l'Arroux au niveau des parcelles 73, 74 et 93

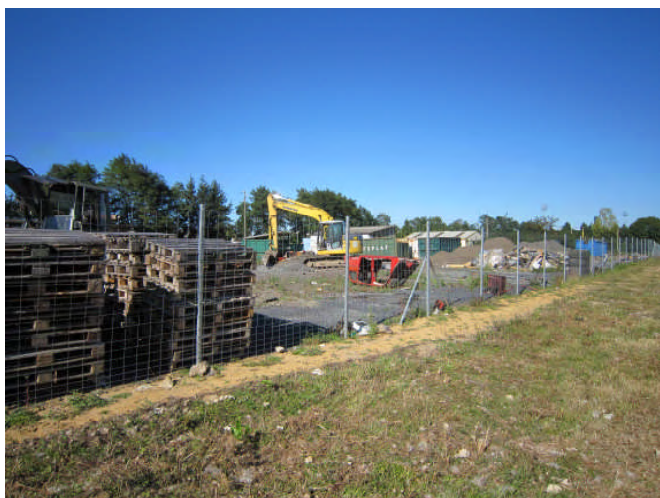
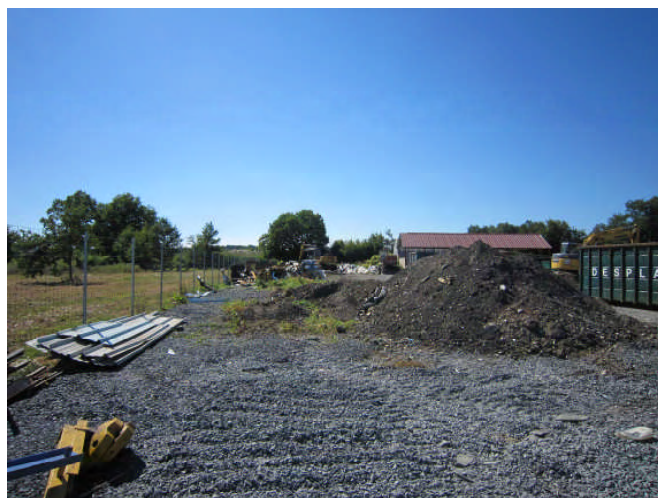
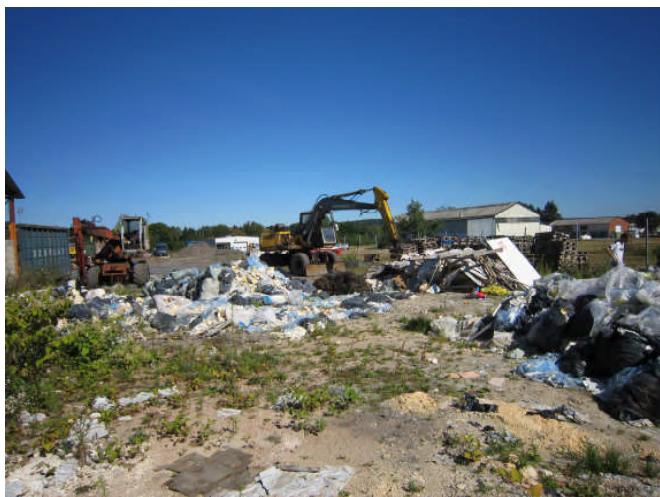
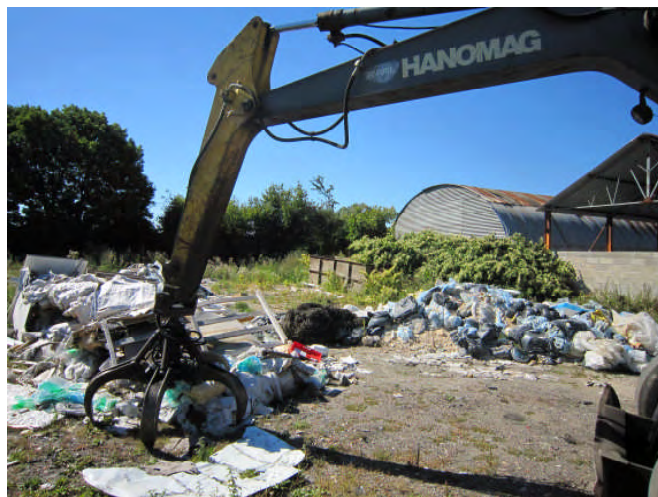
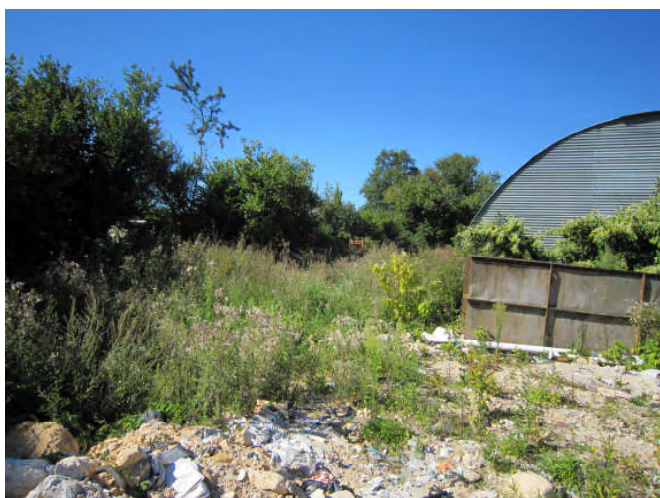
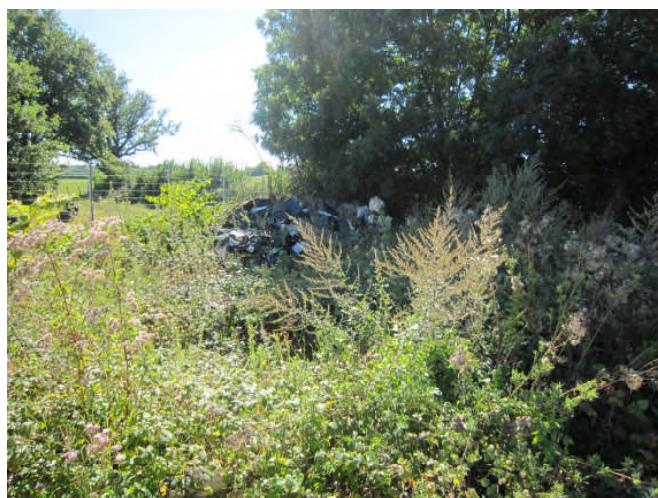
**Figure 9 : photos de la zone 5.**

Du fait de l'activité exercée sur les parcelles 71 et 74, il a été constaté lors de la visite du 1<sup>er</sup> septembre 2010 que certaines parties de la zone 5 ne pouvaient pas faire l'objet d'un contrôle. En effet, la présence de différents matériaux ou objets stockés sur ces parcelles (cf. Annexe 2, Figure 9) ne permettaient pas la réalisation de mesures de débit de dose sur plusieurs secteurs, de superficie pouvant atteindre la dizaine de mètres carrés. Compte tenu de la présence d'un couvert végétal dense, la partie sud-ouest des parcelles était elle aussi inaccessible au contrôle.

5. sur les zones réhabilitées et accessibles des parcelles 71 et 74 (cf. Annexe 2, Figure 9), les valeurs de débit de dose gamma sont comprises entre  $120$  et  $180 \text{ nSv.h}^{-1}$  avec ponctuellement des valeurs atteignant  $300 \text{ nSv.h}^{-1}$  à proximité du concassé mis en place ;

a : parcelles 71 et 74 (depuis le nord-ouest de la 94)

b : parcelles 71 et 74 (vue de l'est)

c : parcelles 71 et 74 (vue de l'ouest)

d : sud-ouest des parcelles 71 et 74

e : sud-ouest des parcelles 71 et 74

f : sud-ouest des parcelles 71 et 74

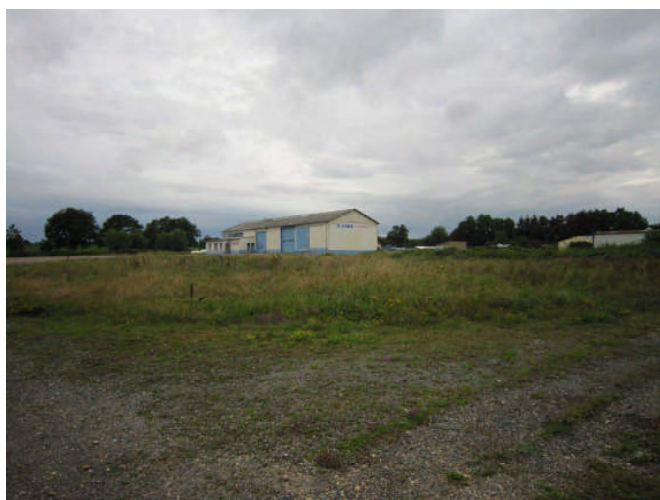
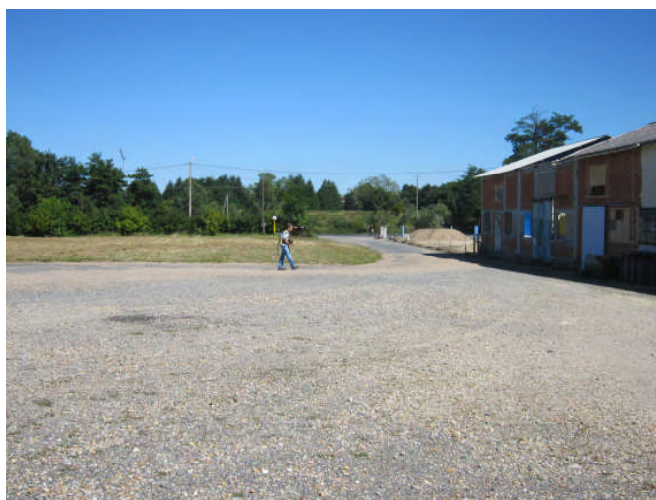
**Figure 11 : photos de la zone 7.**

a : parcelle 94 (vue depuis l'entrée)

b : entrée de la parcelle 94

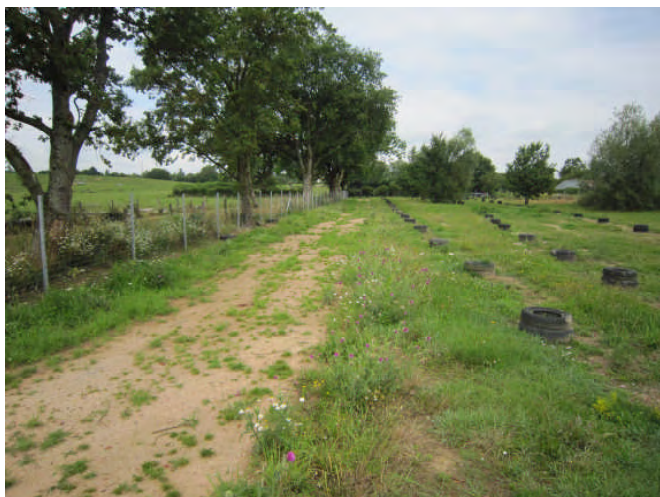
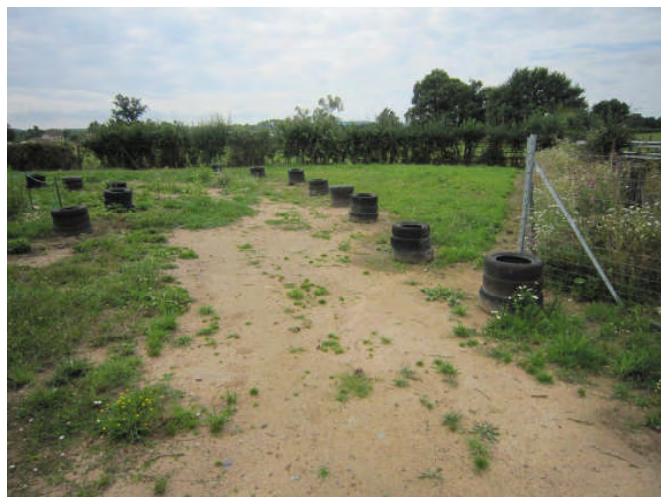
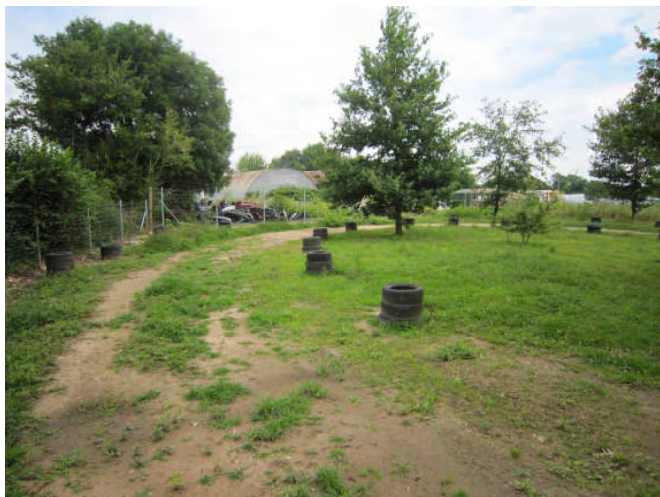
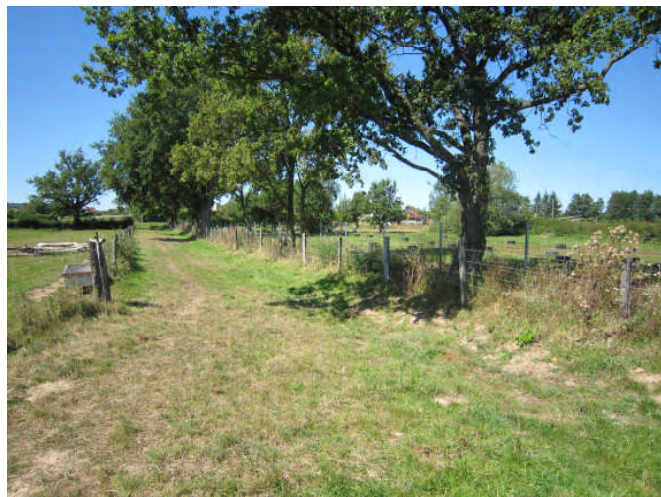
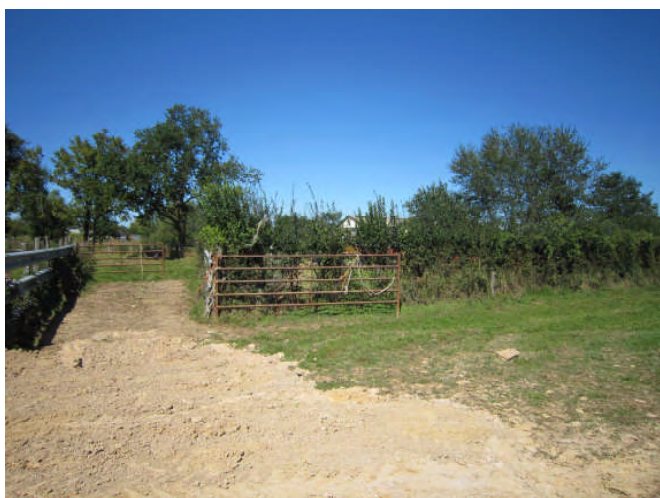
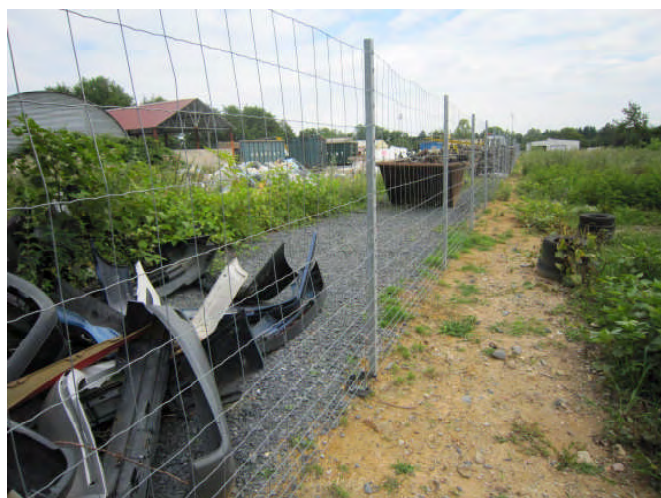
**Figure 12 : photos de la zone 8.**

8. l'ensemble de la zone 8 présente des valeurs de débit de dose gamma comprises entre  $110$  et  $210 \text{ nSv.h}^{-1}$  mis à part sur :
  - une zone de vingt-cinq mètres carrés environ, située au nord-ouest et présentant des valeurs comprises entre  $300$  et  $570 \text{ nSv.h}^{-1}$  (valeur maximale égale à  $900 \text{ nSv.h}^{-1}$  au contact) (cf. Annexe 2, Figure 12 c) ;

- une zone d'une quarantaine de mètres carrés, située sur la parcelle 44 et limitrophe à la parcelle 94, sur laquelle les valeurs sont comprises entre  $260$  et  $320 \text{ nSv.h}^{-1}$  (cf. Annexe 2, Figure 12 e, le long de la barrière).

a : clôture ouest de la parcelle 94 (vue du sud)

b : secteur sud-ouest de la parcelle 94

c : secteur nord-ouest de la parcelle 94

d : parcelle 38 adjacente à la parcelle 94

e : intersection parcelles 38, 44 et 94 (vue de la 44)

f : clôture nord de la parcelle 94 (vue de l'ouest)

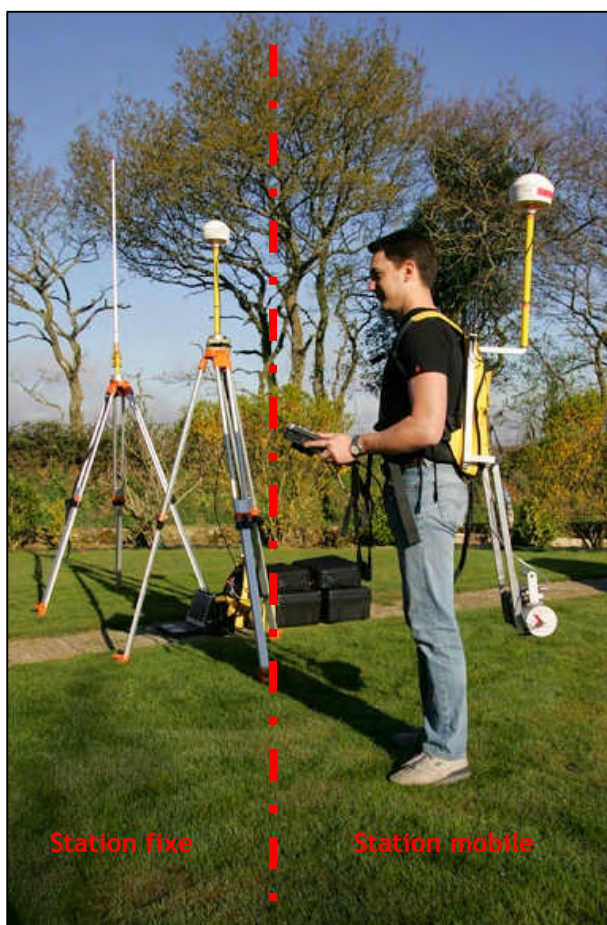
Portable à dos d'homme, il est constitué (cf. Figure 13) :

- d'un GPS différentiel (station fixe et station mobile) pour la localisation du système (x, y, z), dont la précision est principalement conditionnée par la constellation satellitaire et donc des conditions météorologiques et de la présence de végétation et/ou bâtiments ;
- d'une sonde de détection bas niveau pour la mesure du débit de dose gamma (sonde Saphymo 6150 ADb) ;
- d'un ordinateur et d'un logiciel spécifique pour synchroniser, visualiser et sauvegarder les différents paramètres d'acquisition.

*Figure 13 : SOCRATE - station fixe et station mobile.*
