Contrôles de second niveau effectués sur les anciens sites miniers de la Nièvre

RT/PRP-DGE/2012-008

Pôle radioprotection, environnement, déchets
et crise

Service d'expertise des déchets radioactifs et de la radioactivité naturelle

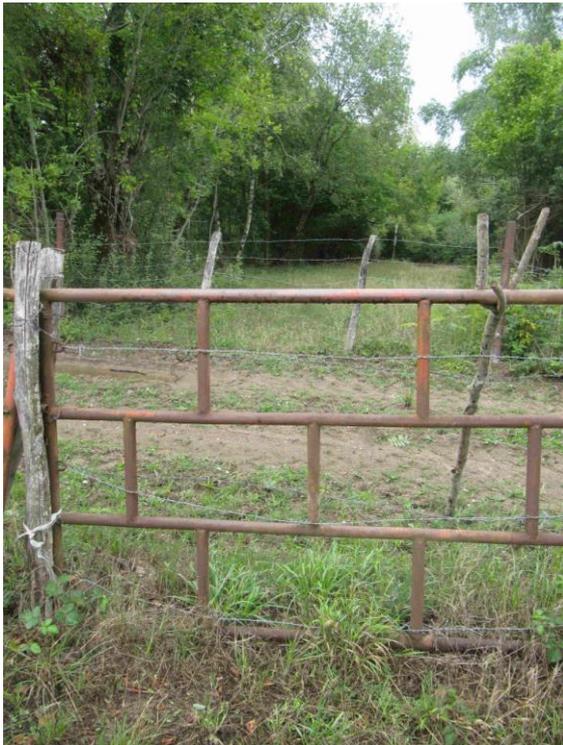
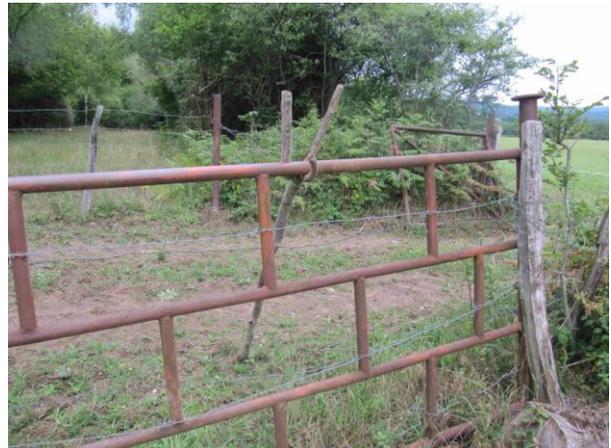
Le site est accessible par la route départementale 978. Propriété privée, l'entrée du site est matérialisée par un portail franchissable (figure 5). Le site est ceinturé par un grillage en fils barbelés fixés sur des poteaux en bois. La fosse en eau est très difficilement accessible du fait d'une végétation dense (bois, ronces, friche). Aucun panneau n'a été vu indiquant l'existence d'un danger lié à l'excavation (figures 6 et 7). Le terrain semble laissé en friche.

Figure 5 : Portail d'accès au site Champigny. Le site est entouré d'un grillage en fils barbelés.

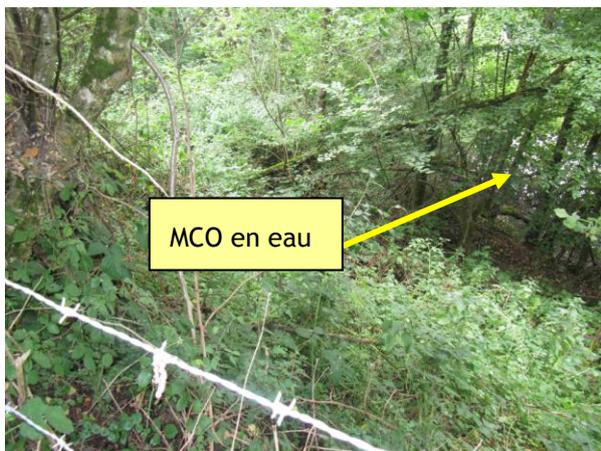
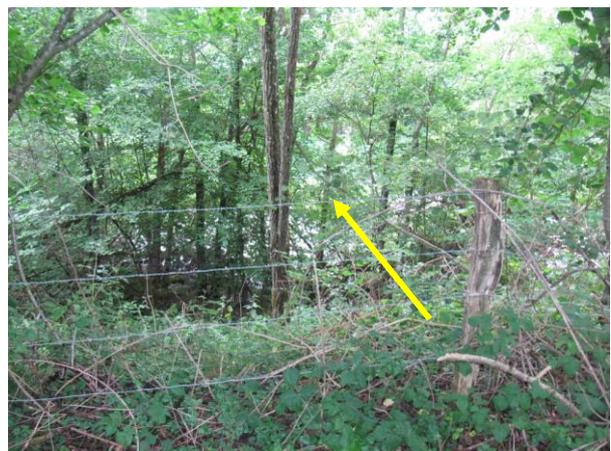
Figure 6 : MCO en eau entourée de végétation dense (bois, ronces, en friche)

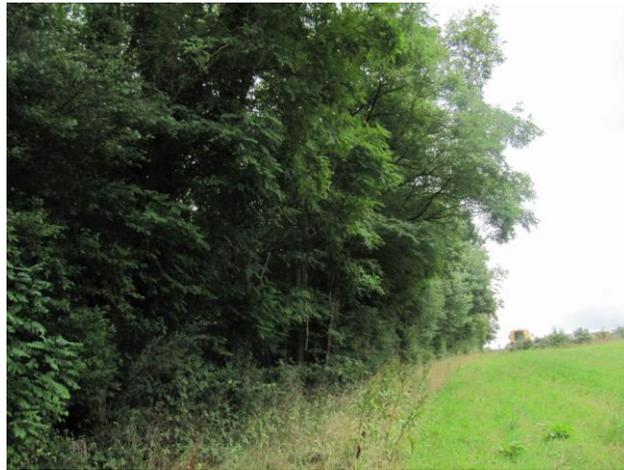
Figure 7 : Vue le long du site, en bordure Nord-ouest.

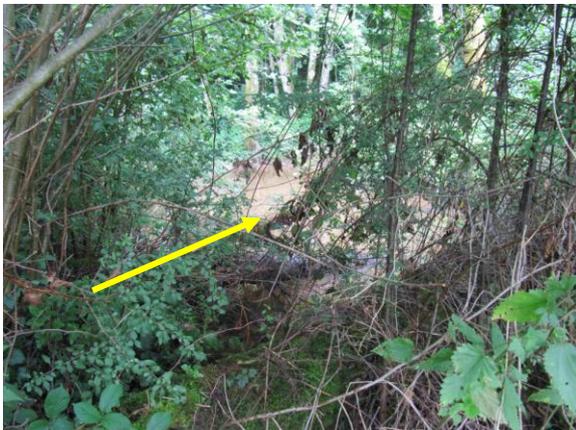
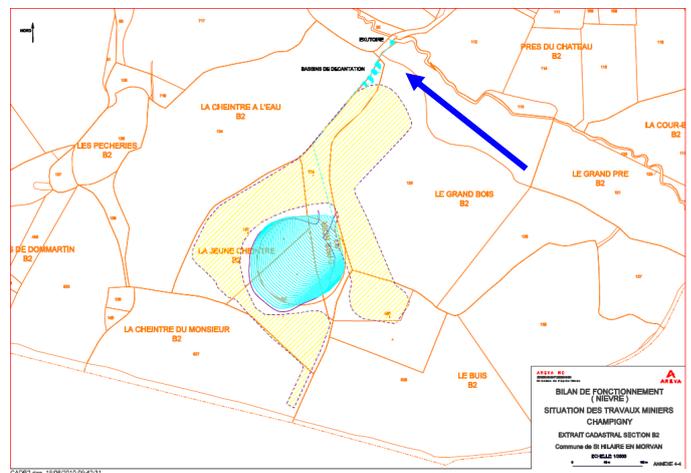
Au Nord du site, trois bassins de décantation enfouis dans la végétation sont encore visibles (figure 8).

Figure 8: Bassin de décantation situé au nord sur le site Champigny (prélèvements M_CHAMP_EXU et M_CHAMP_SED1 de l'IRSN)

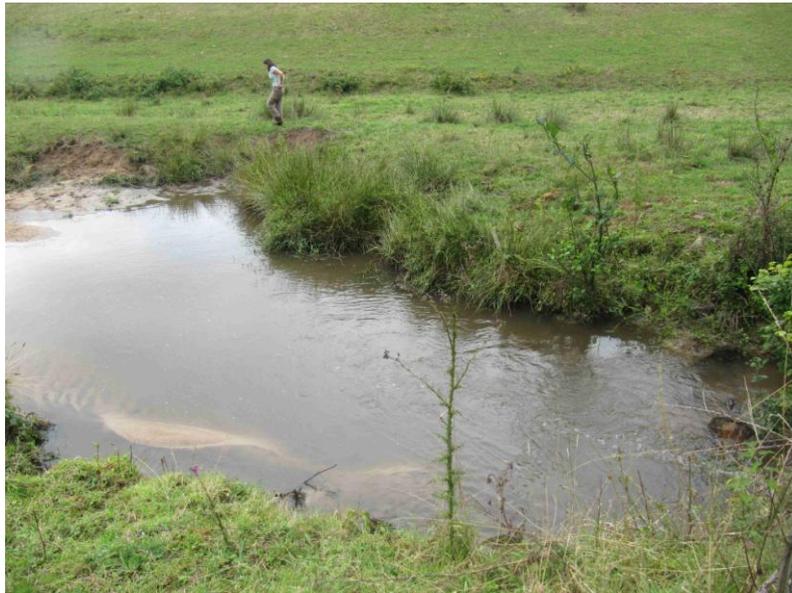
Aucune surverse de la MCO n'a été observée le site. L'eau des anciens bassins de décantation alimentés par un fossé longeant la verse se jette ensuite en aval dans la rivière Le Veynon au Nord du site (figure 9).

Figure 9 : Le Veynon en aval du site (prélèvement M_CHAMP_VEY de l'IRSN).

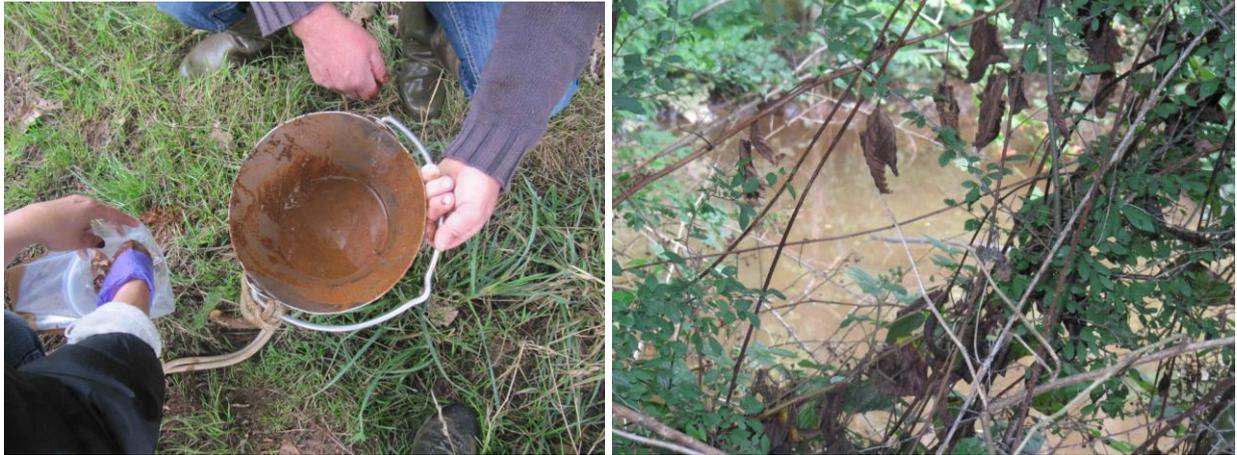
Figure 13 : Bassin de décantation en aval du site (prélèvements M_CHAMP_EXU et M_CHAMP_SED1 de l'IRSN)

Au cours de la campagne de mesure de 2009, Areva a procédé à un prélèvement de sédiments dans le bassin de décantation le plus en aval du site (CHG EXUSD, figure 11). Les activités en uranium 238, radium 226, plomb 210 et thorium 230 étaient respectivement de 1510, 2250, 1300 et <1500 Bq.kg⁻¹ de matière sèche.

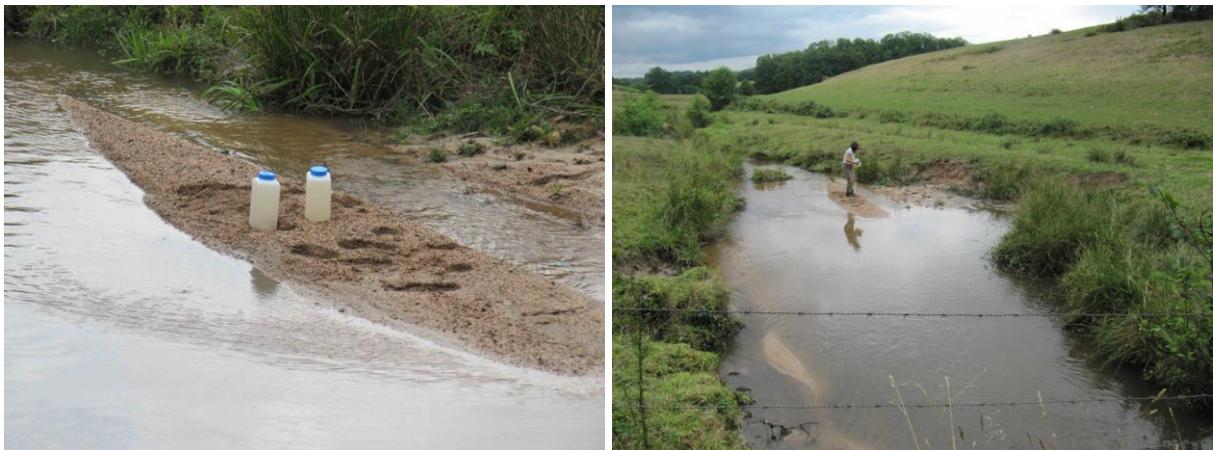
Figure 14 : Le Veynon en aval du site, rivière recevant les eaux du site (prélèvement M_CHAMP_VEY de l'IRSN).

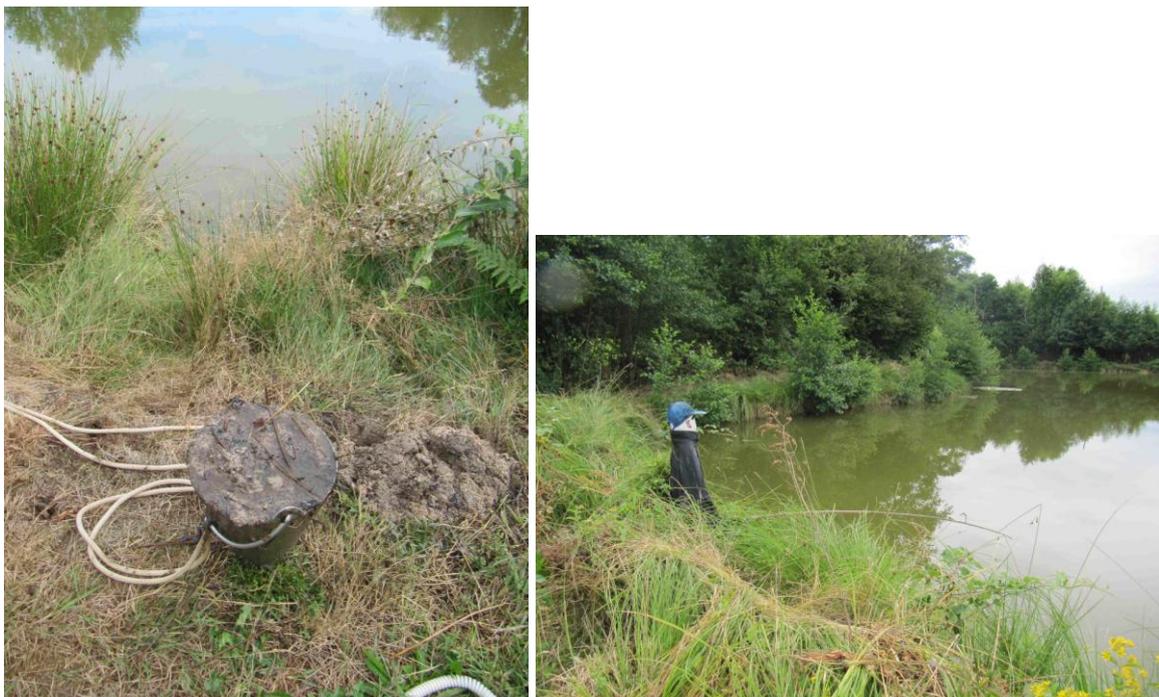
Figure 15 : Etang situé à l'Ouest et potentiellement en aval du site (prélèvement M_CHAMP_SED2 de l'IRSN).

Un prélèvement de sédiments a également été réalisé par l'IRSN dans un étang privé situé à l'Ouest du site (M_CHAMP_SED2, figure 15) et potentiellement sous influence.

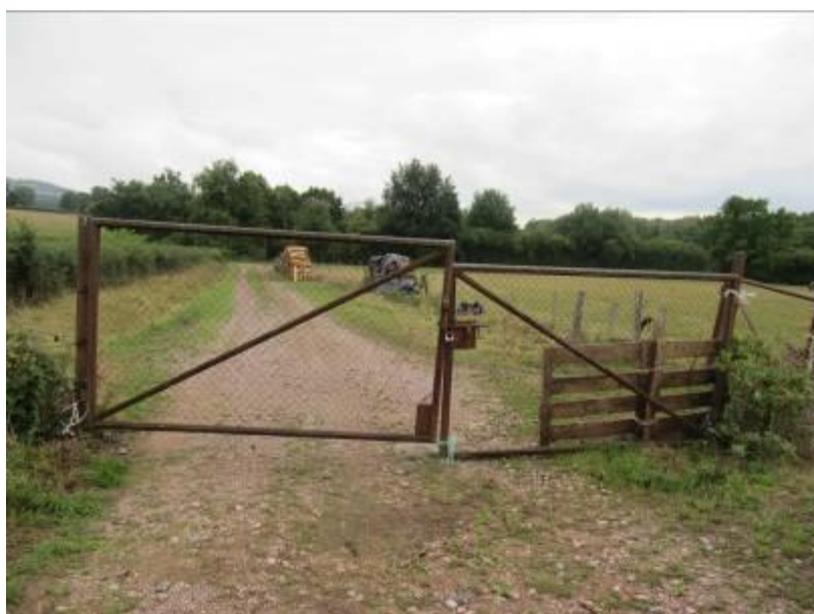
Le site est accessible par la route départementale 978. Propriété privée, l'entrée du site est matérialisée par un portail franchissable (figure 4). Le site est ceinturé par un grillage en fils barbelés fixés sur des poteaux en bois. La fosse en eau est accessible. Aucun panneau n'indique l'existence d'un danger lié à l'excavation (figure 5).

Figure 4 : Portail et chemin d'accès au site Les Chaumottes.

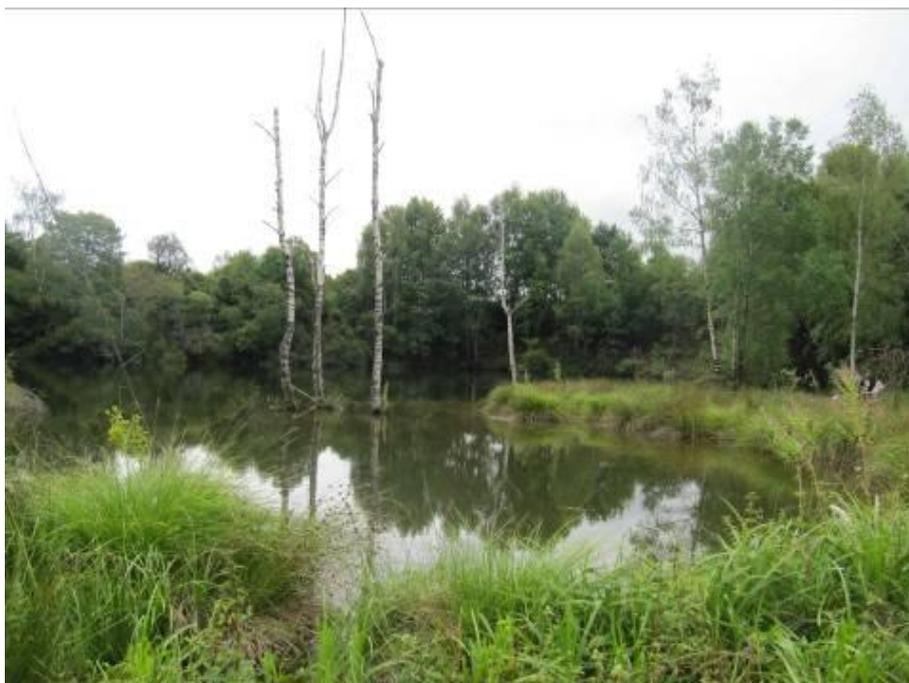
Figure 5 : MCO en eau du site Les Chaumottes (prélèvement M_CHAU_MCO de l'IRSN)

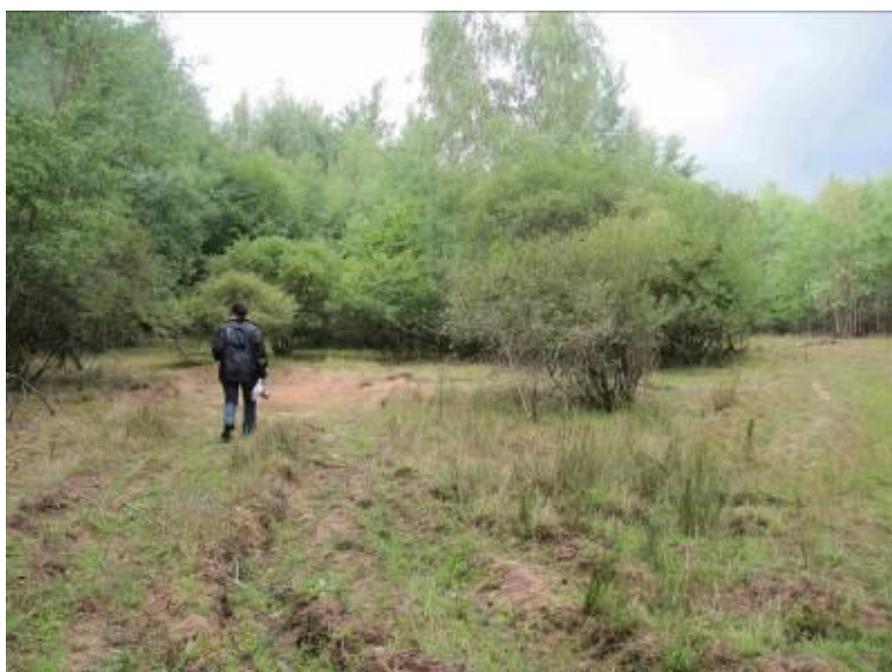
Figure 6 : Verse à stériles du site Les Chaumottes.

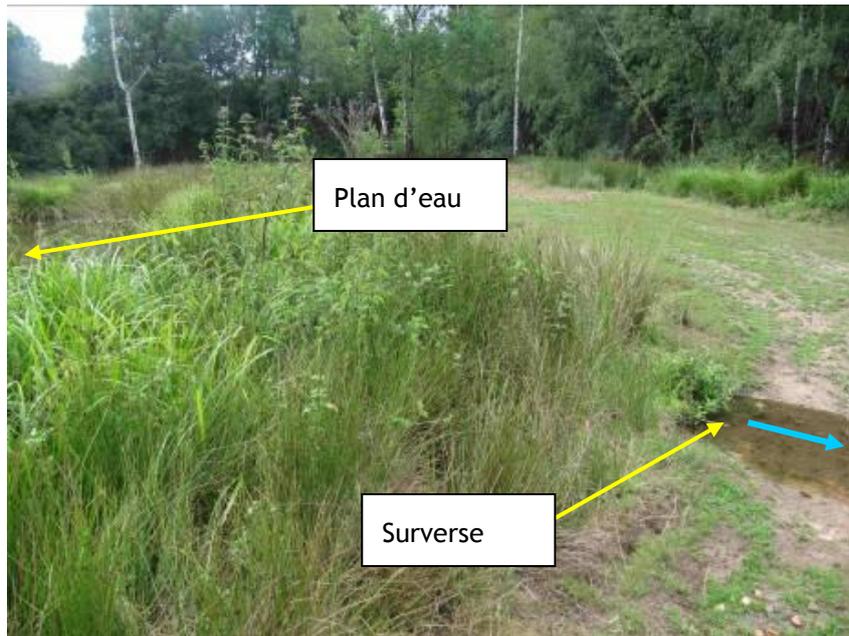
Le plan d'eau possède une surverse, qui s'écoule dans un fossé longeant la verse à stériles au Sud-est. Le rejet du site se fait ensuite dans un ruisseau affluent de la rivière Le Garat, au Sud du site (figures 7 et 8).

Figure 7 : Surverse du site

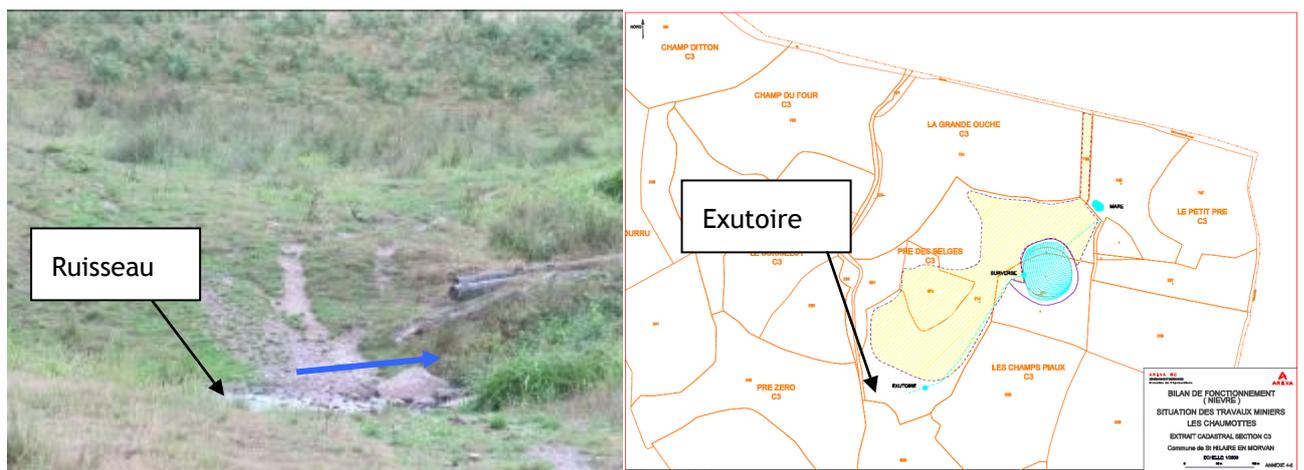
Figure 8 : Ruisseau formé par l'exutoire du site Les Chaumottes (prélèvement M_CHAU_EXU de l'IRSN).

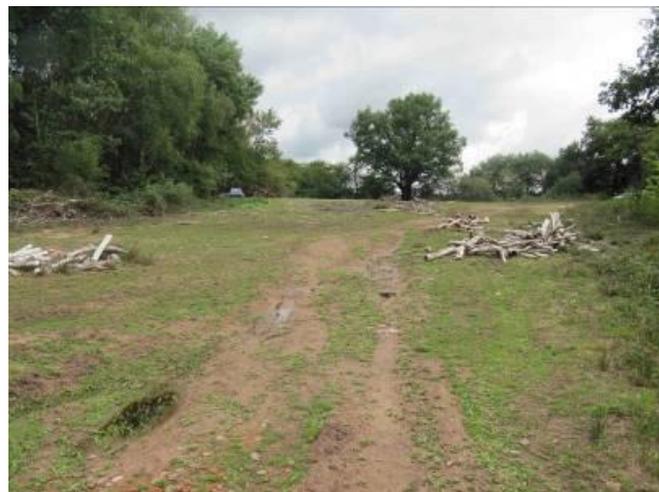
Figure 9 : Site Les Chaumottes : entreposage de bois et d'anciens véhicules sur la zone localisée entre l'ancien carreau et la verse à stériles.

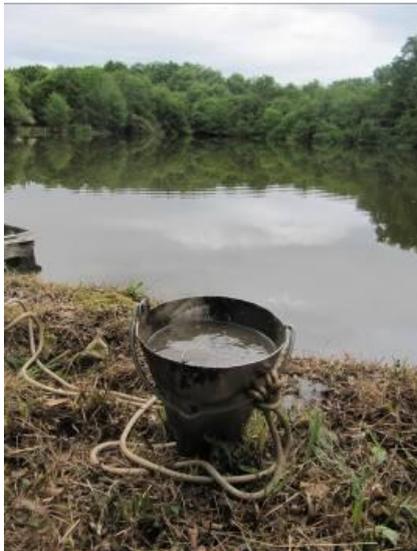
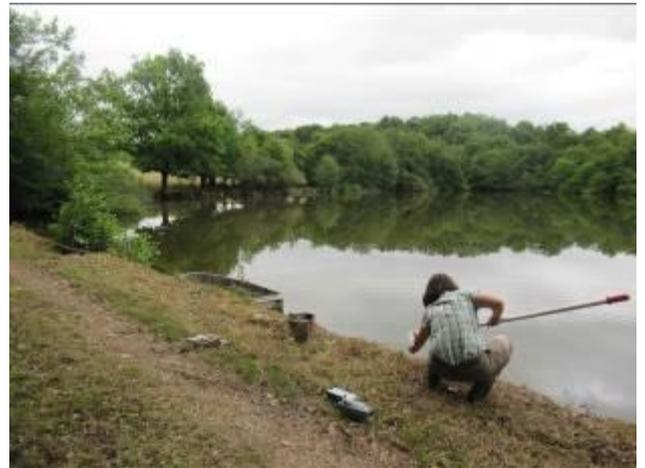
Figure 15 : Vue de l'étang où le prélèvement d'eau M_CHAU_ETG2 et le prélèvement de sédiments M_CHAU_SED1 de l'IRSN ont été réalisés.

Deux prélèvements de sédiments ont été effectués, en compléments, par l'IRSN dans deux étangs privés situés en aval du site, l'un dans un étang alimenté par un ruisseau affluent du Veynon au Nord (M_CHAU_SED1, figure 15) et l'autre dans l'étang de Cotignon situé au Sud-ouest du site (M_CHAU_SED2, figure 16). Des prélèvements d'eau ont également été réalisés dans ces étangs (voir 3.3.2).

L'activité massique de ²³⁸U peut être assimilée à celle de ^{234m}Pa soit **220 ± 60 Bq.kg⁻¹ sec** pour l'échantillon M_CHAU_SED1 et **230 ± 50 Bq.kg⁻¹ sec** pour l'échantillon M_CHAU_SED2. Celle du ²²⁶Ra peut être assimilée à l'activité massique du ²¹⁴Pb soit **269 ± 32 Bq.kg⁻¹ sec** pour l'échantillon M_CHAU_SED1 et **204 ± 24 Bq.kg⁻¹ sec** pour l'échantillon M_CHAU_SED2.

Ces activités sont du même ordre de grandeur que celles généralement mesurées dans des sédiments du milieu naturel, dans des contextes géologiques similaires, hors influence des anciens sites miniers.

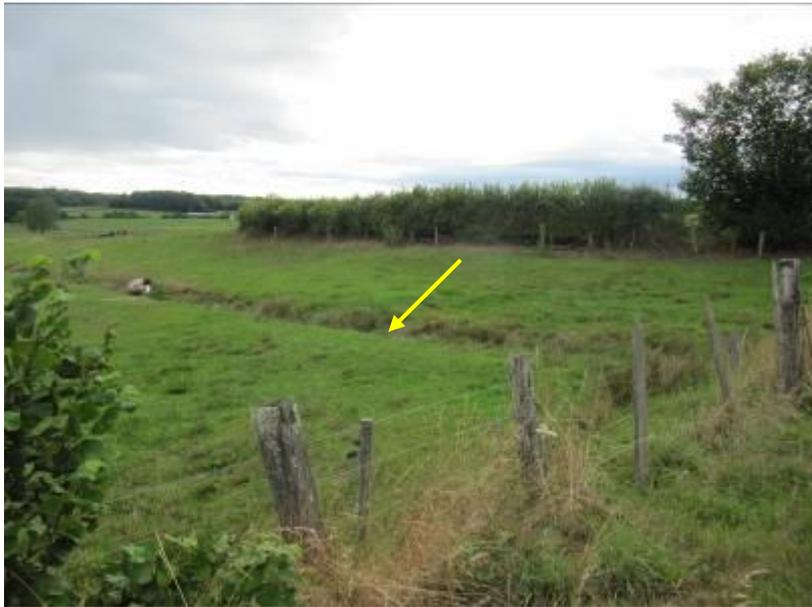
Figure 16 : Vue de l'étang de Cotignon où le prélèvement de sédiments M_CHAU_SED2 de l'IRSN a été réalisé.

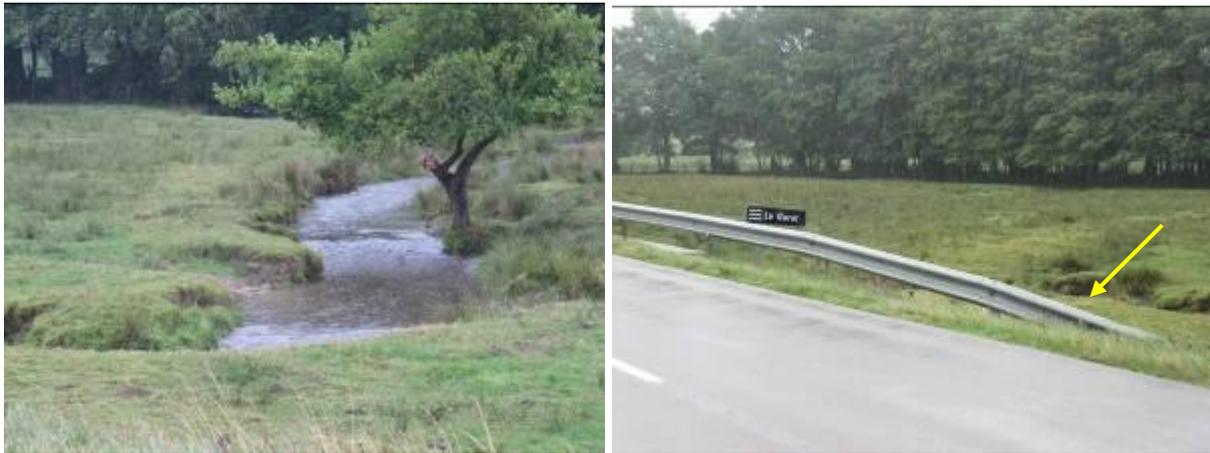
Figure 17 : Vue du ruisseau en aval de l'étang de Cotignon (prélèvement d'eau M_CHAU_ETG1 de l'IRSN).

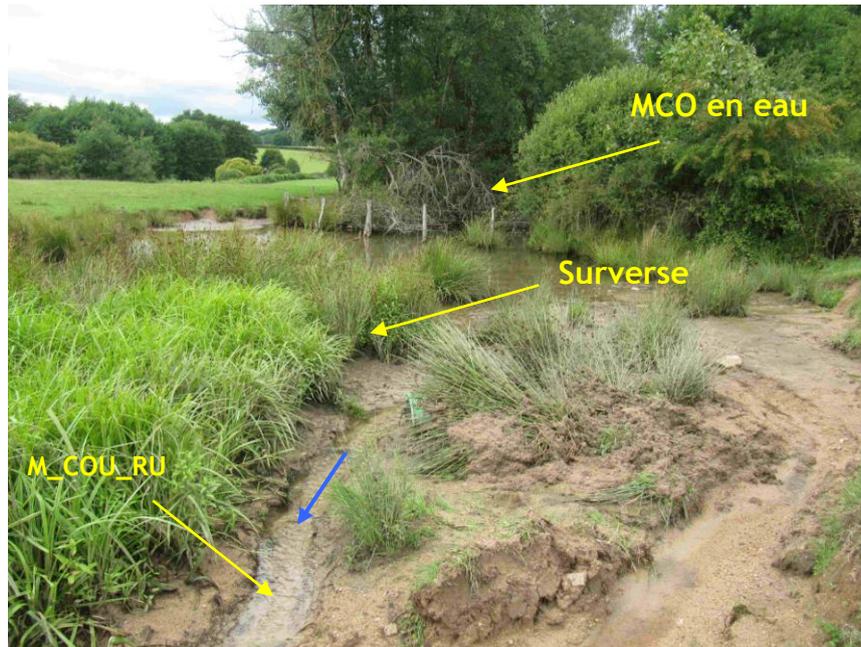
Figure 5 : MCO en eau et surverse (prélèvement M_COU_RU de l'IRSN) du site Courmont

Le plan d'eau possède une surverse localisée au Sud. Les eaux sont ensuite dirigées via un fossé jusqu'à un ruisseau affluent du Veynon (figure 5).

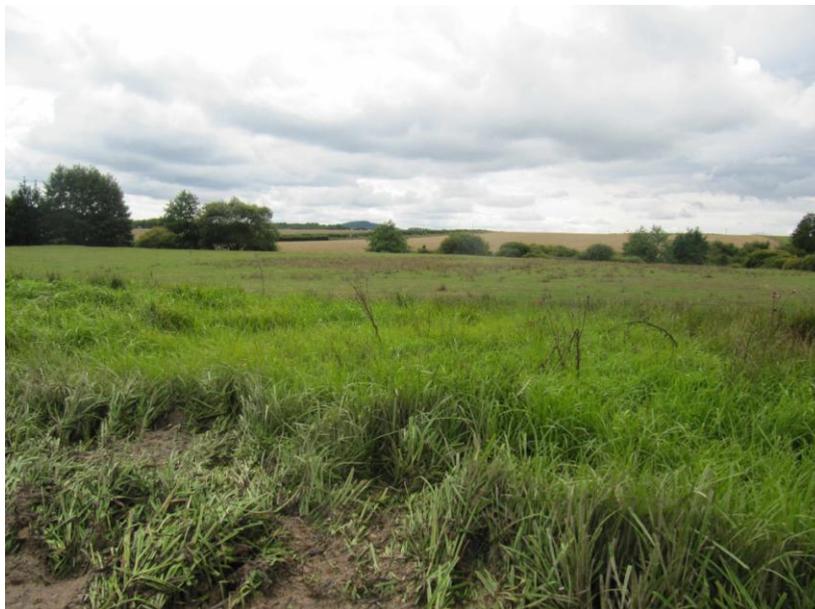
La verse a été réaménagée en prairie (figure 6). Une zone humide existe en bordure de la surverse du plan d'eau.

Figure 6 : Verse à stériles du site Courmont.

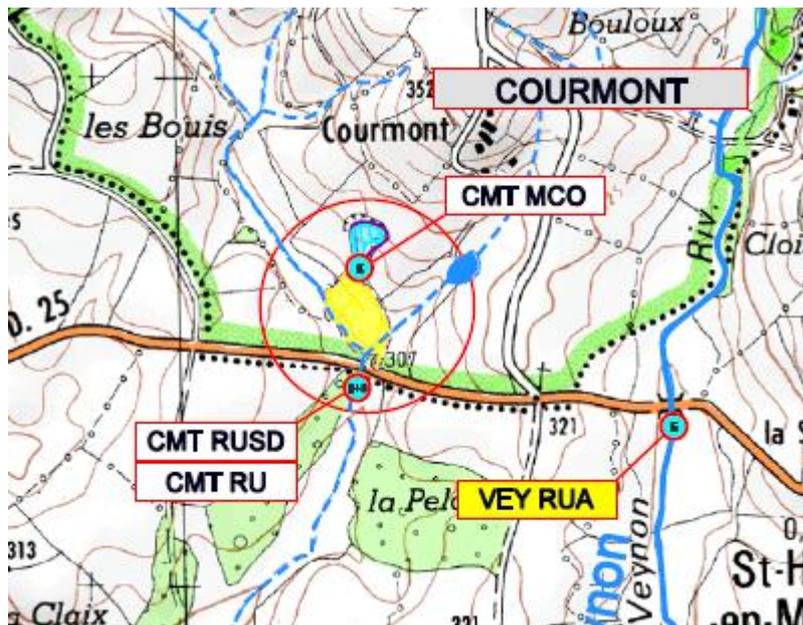
- un échantillon au niveau de la surverse de la mine à ciel ouvert (CMT MCO, figure 8) ; les teneurs en uranium et en radium 226 dans la fraction soluble de l'échantillon étaient de $1,8 \mu\text{g.l}^{-1}$ et 60 mBq.l^{-1} respectivement ;
- un échantillon d'eau dans le ruisseau recevant la surverse du plan d'eau, affluent du Veynon (CMT RU, figure 8); les teneurs en uranium et en radium 226 dans la fraction dissoute de l'échantillon étaient de $1,2 \mu\text{g.l}^{-1}$ et 50 mBq.l^{-1} respectivement ;

Figure 8 : Points de prélèvements d'Areva en 2009

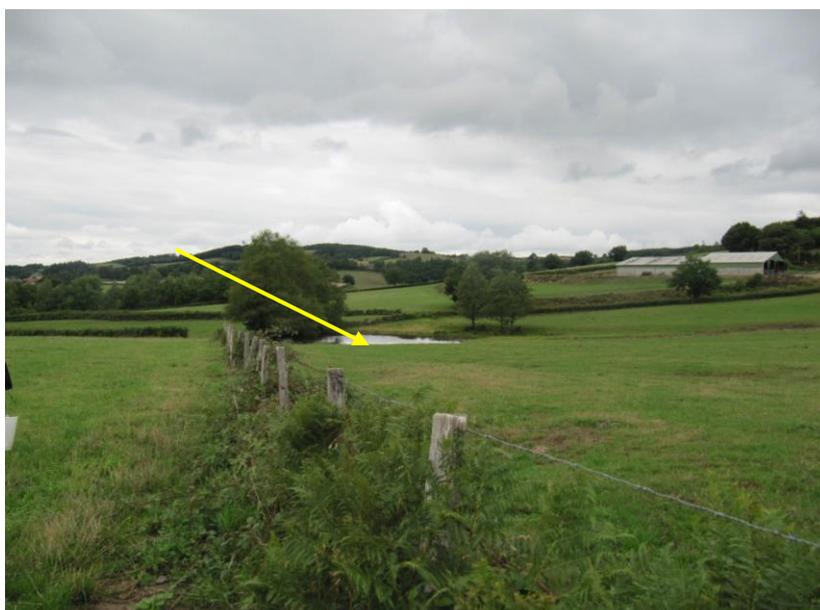
Un prélèvement de sédiments était prévu dans l'étang situé à l'Est du site (figures 9 et 10). Il a été constaté l'absence de sédiments au fond de l'étang.

Figure 10 : Vue de l'étang privé situé à l'Est du site Courmont

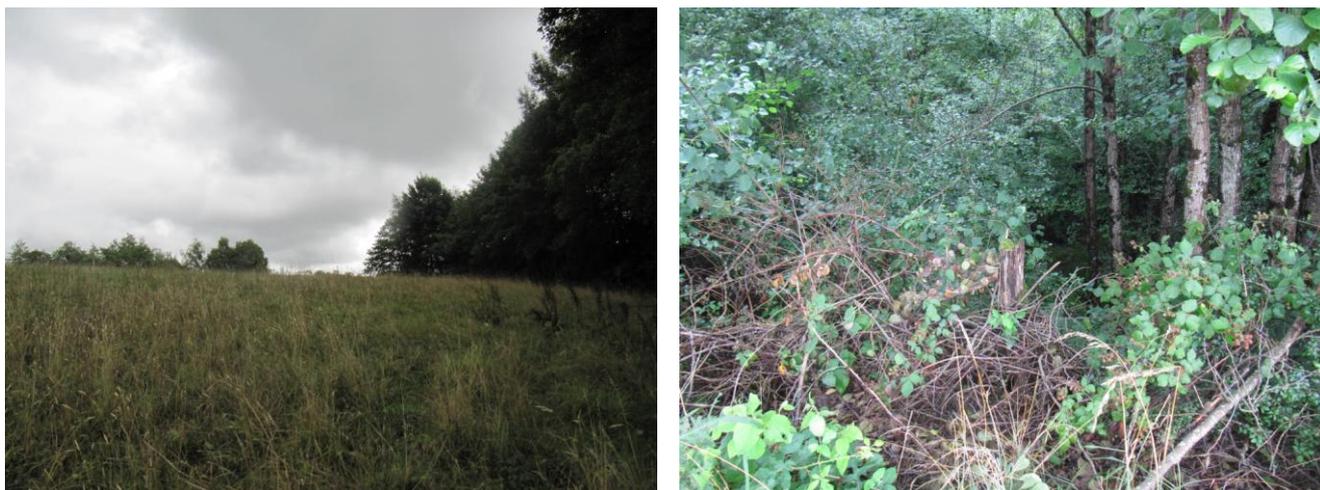
Un ruisseau traverse la verse à stériles puis se jette dans l'étang localisé à l'Ouest du site. (figures 9 et 10).

Figure 9 : Vue sur la verse du site Grandry (gauche) et vue vers le pied de verse (pente abrupt en forêt) d'où ressort le ruisseau qui se jette ensuite dans l'étang à l'Ouest du site (droite)

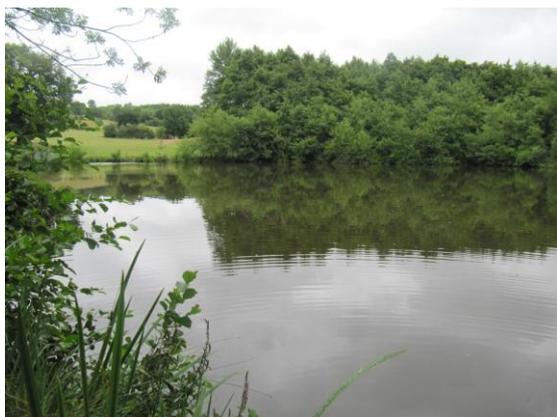
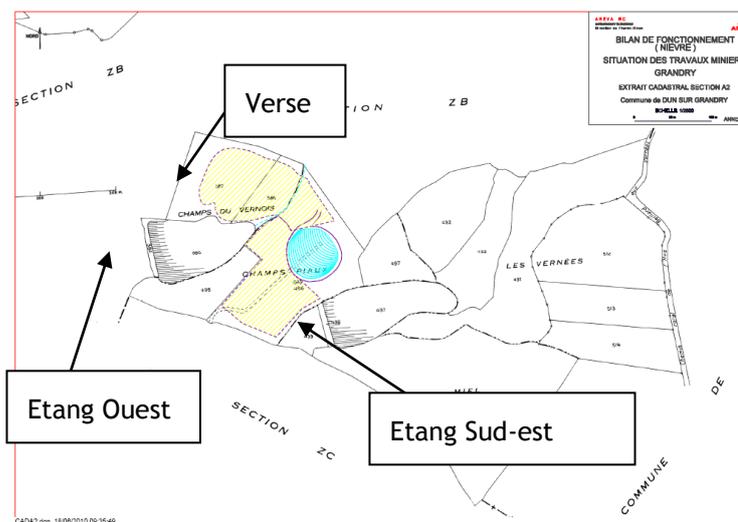
Figure 10 : Vue de l'étang localisé à l'Ouest du site Grandry et recevant les eaux du ruisseau qui traverse la verse à stériles (prélèvement M_GRAN_SED1 de l'IRSN)

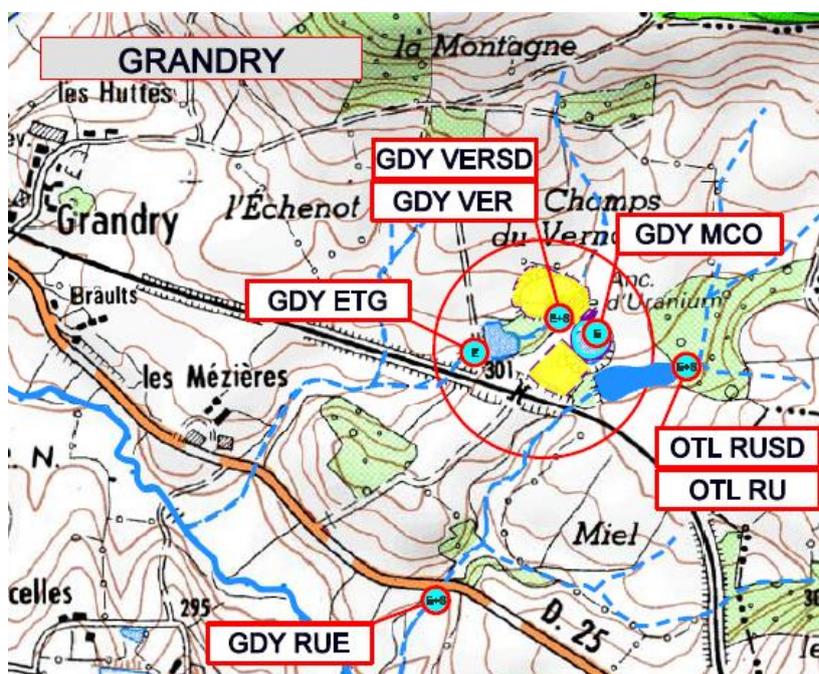
- un échantillon d'eau dans le ruisseau situé à l'Est du site (GDY RUE) ; les teneurs en uranium et en radium 226 dans la fraction dissoute de l'échantillon étaient $<1 \mu\text{g.l}^{-1}$ et $<20 \text{ mBq.l}^{-1}$ respectivement.

Figure 13 : Points de prélèvements d'Areva en 2009

- dans le ruisseau traversant la verse à stériles et en aval immédiat de la verse (GDY VERSD, figure 13); les activités en uranium 238, radium 226, plomb 210 et thorium 230 étaient respectivement de 350, 330, 330 et <700 Bq.kg⁻¹ de matière sèche ;
- le ruisseau situé à l'Est du site (GDY RUESD, figure 13) ; les activités en uranium 238, radium 226, plomb 210 et thorium 230 étaient respectivement de 130, 130, 100 et <600 Bq.kg⁻¹ de matière sèche.

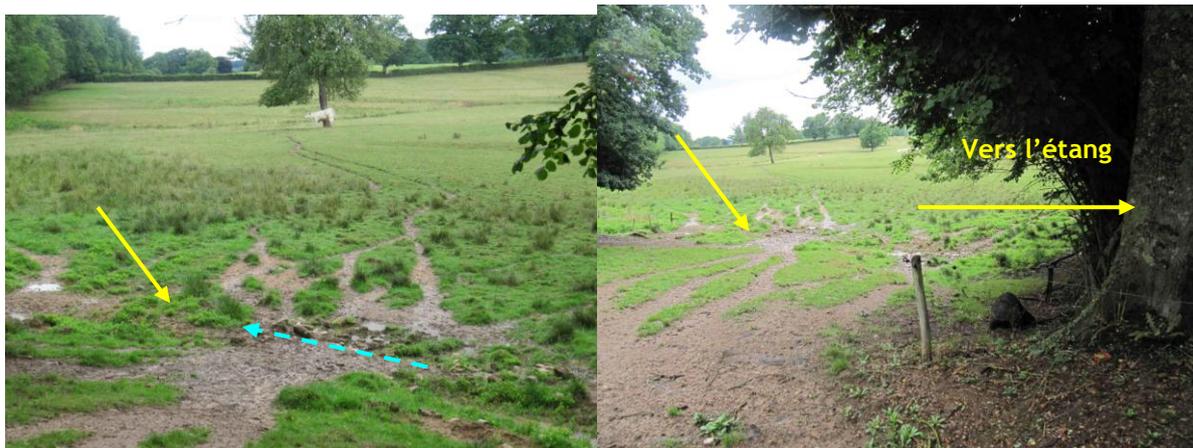
Uranium ($\mu\text{g.l}^{-1}$)		Radium 226 (mBq.l^{-1})	
		dissous	particulaire	dissous	particulaire
M_GRAN_ETG1	Eau du ruisseau traversant la verse à stériles et en aval de l'étang situé à l'Ouest du site	$1,46 \pm 0,15$	$0,92 \pm 0,09$	<16	18 ± 12
M_GRAN_ETG2	Eau du ruisseau en aval de l'étang situé à l'Est du site	$0,82 \pm 0,08$	$0,92 \pm 0,09$	21 ± 14	12 ± 10

Figure 15 : Vue du le ruisseau en aval de l'étang situé à l'Ouest du site (prélèvement d'eau M_GRAN_ETG1 de l'IRSN).

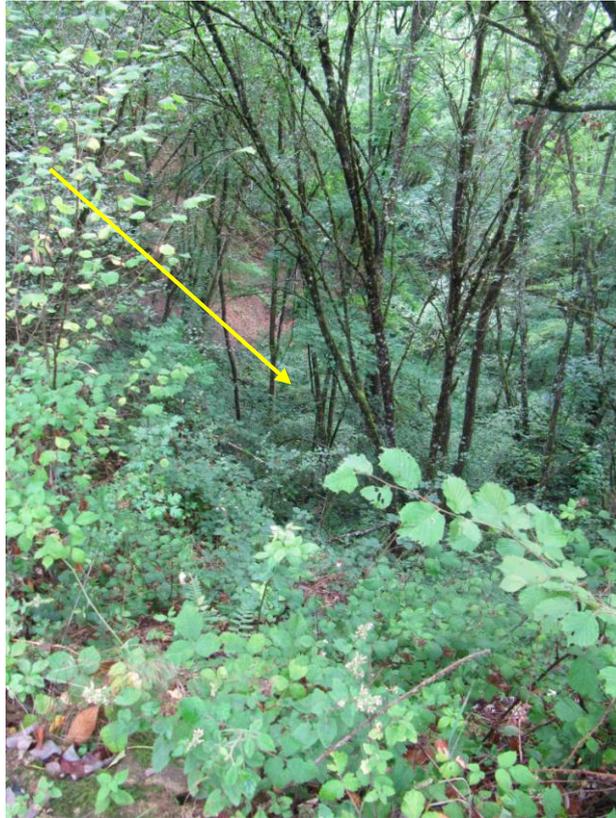
Figure 6 : Dépression envahie par la végétation créée par la fosse du site Vaussegré.

Les dépressions créées par l'ancienne MCO sont difficiles d'accès étant donné la végétation dense sur le site (forêt, ronces).

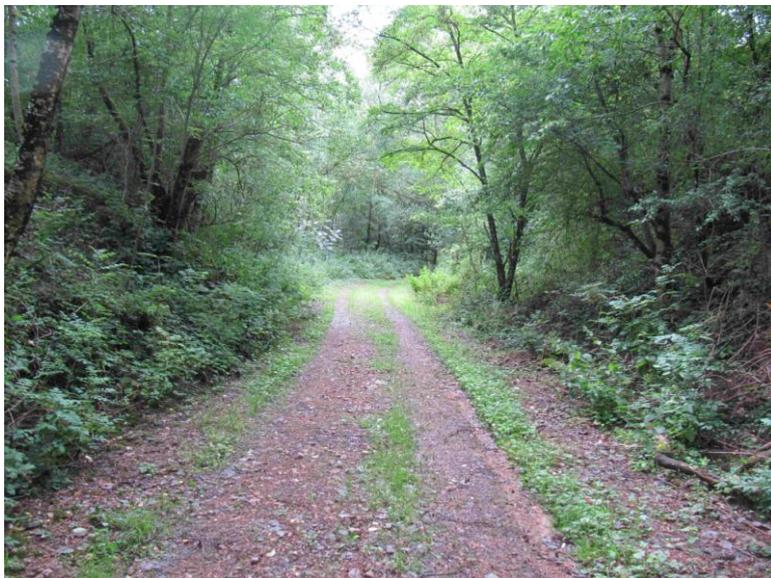
Figure 7 : Chemin conduisant au fond de la fosse du site Vaussegré.

Sur le chemin d'accès au fond de la MCO, les débits de dose varient entre 261 et 450 nSv/h. Sur l'ancien carreau, ils peuvent atteindre 3570 nSv/h (plus de 10 fois les niveaux mesurés dans le milieu

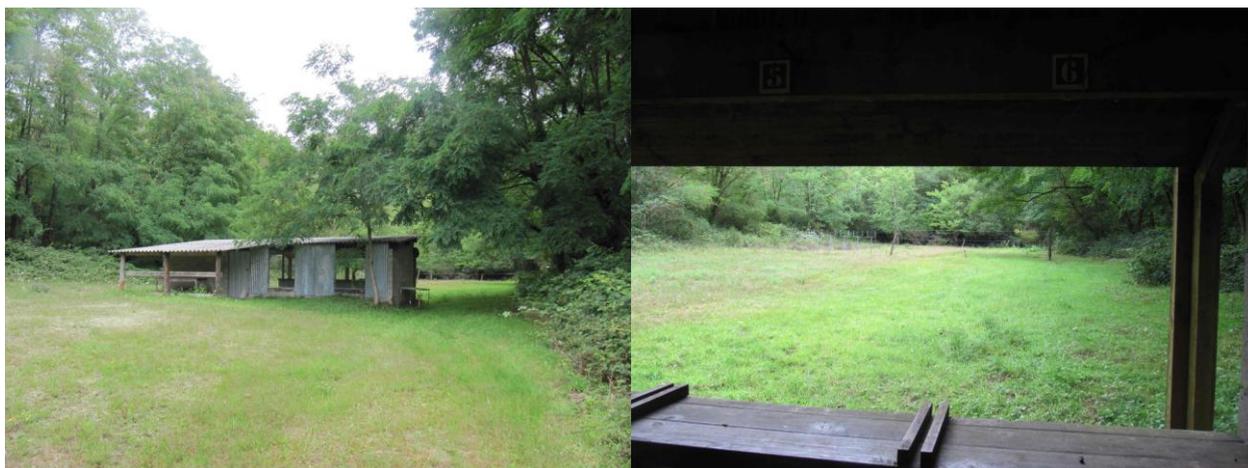
Figure 8 : Stand de tir aménagé au fond de la fosse du site Vaussegré.

Un stand de tir est situé au fond de l'ancienne mine à ciel ouvert, sur la partie remblayée (figure 8). Le niveau de fréquentation de ce stand n'a pas pu être précisé par la visite de l'IRSN.

naturel). Au niveau de la zone comprenant le stand de tir, les débits de dose varient entre le bruit de fond naturel (intérieur de l'abri) et 770 nSv/h, soit plus de 2 fois les niveaux mesurés dans le milieu naturel, en quelques points de 1-2 m² situés entre l'abri et l'emplacement des cibles.

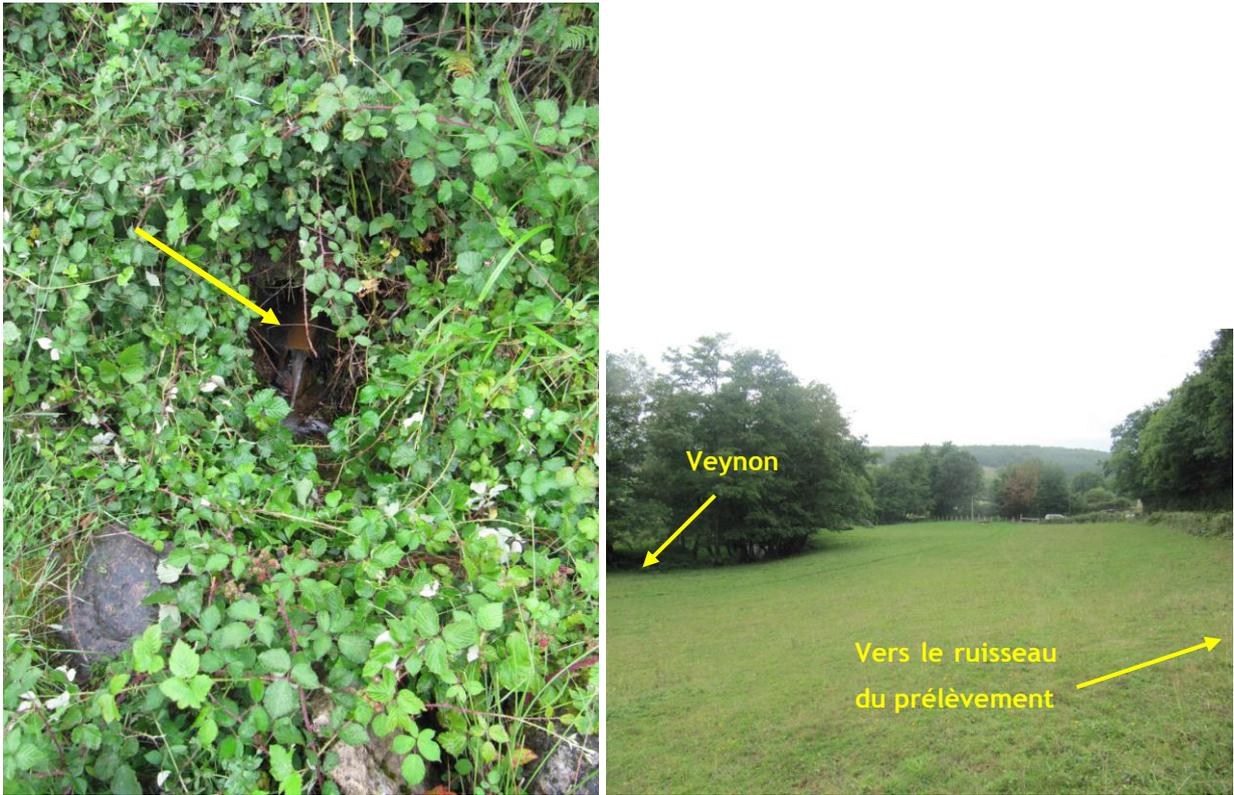
Les résultats soulignent une incidence du site sur le ruisseau situé à l'Ouest, en aval hydraulique du site et affluent du Veynon (M_VAU_RUW). La concentration en uranium ($56 \mu\text{g.l}^{-1}$ au total) est nettement supérieure à celle habituellement mesurée dans des eaux de surface, même en contexte uranifère. Elle est par ailleurs supérieure à la valeur guide de 30 microgrammes par litre recommandée par l'OMS pour les eaux de boisson. La concentration en uranium fournie par Areva en 2009 pour l'eau de ce ruisseau ($<1 \mu\text{g.l}^{-1}$) est largement inférieure aux résultats de l'IRSN. Ceci peut s'expliquer par une différence de localisation des prélèvements et la variabilité de la qualité de l'eau en fonction de la saison et des conditions météorologiques.

Cette incidence du site reste limitée à ce ruisseau et ne devient plus quantifiable dès quelques centaines de mètres en aval dans la rivière le Veynon.

Figure 13 : Vue sur le ruisseau situé en aval hydraulique du site Vaussegré et se jetant dans le Veynon (prélèvement M_VAU_RUW réalisé par l'IRSN) ; vue du pré où s'écoule ce ruisseau.

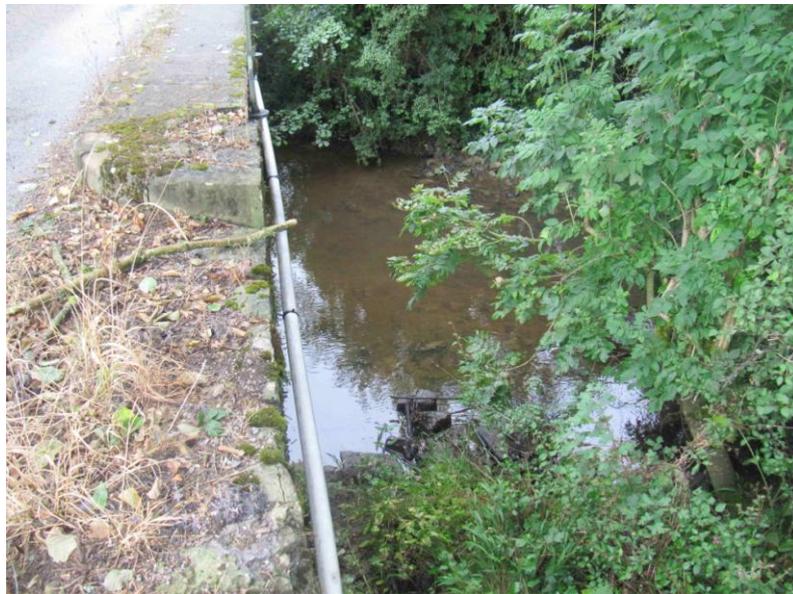
Figure 14 : Vue sur le Veynon en aval du site Vaussegré (prélèvement d'eau M_VEY_RUB de l'IRSN).

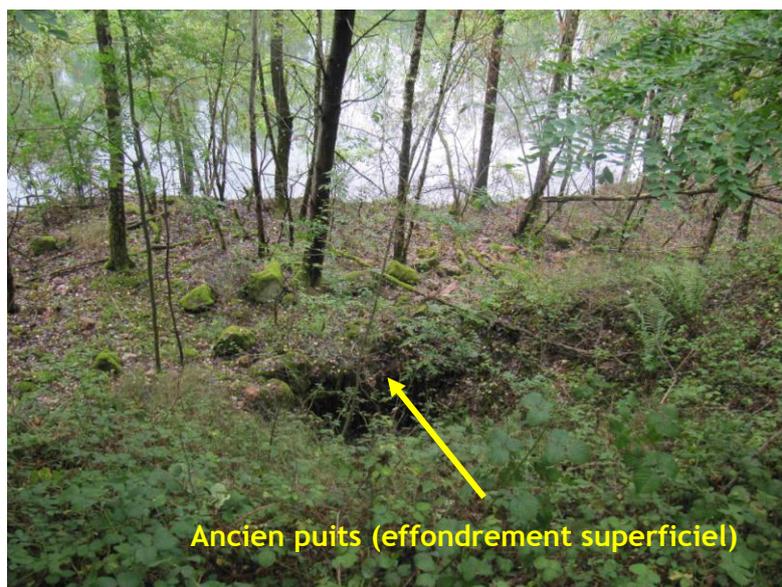
La fosse en eau présente sur sa bordure Nord et Est des parements abrupts (figure 7), qui sont néanmoins difficilement accessibles compte tenu d'une végétation très dense (bois, arbustes, ronces). Le plan d'eau est plus facilement accessible à l'Ouest et au Sud (figures 8, 9 et 11). Un chemin permet de faire le tour de l'ancienne MCO (figures 5 et 6). Aucune surverse du plan d'eau n'a été repérée. Des suintements ont été observés sur le flanc du merlon en bordure de la route D291, au cours de la visite de 2009 d'Areva.

Figure 7 : Bordure Nord de la fosse en eau et vue de l'ancien puits, sur le site L'Huis-Jacques.

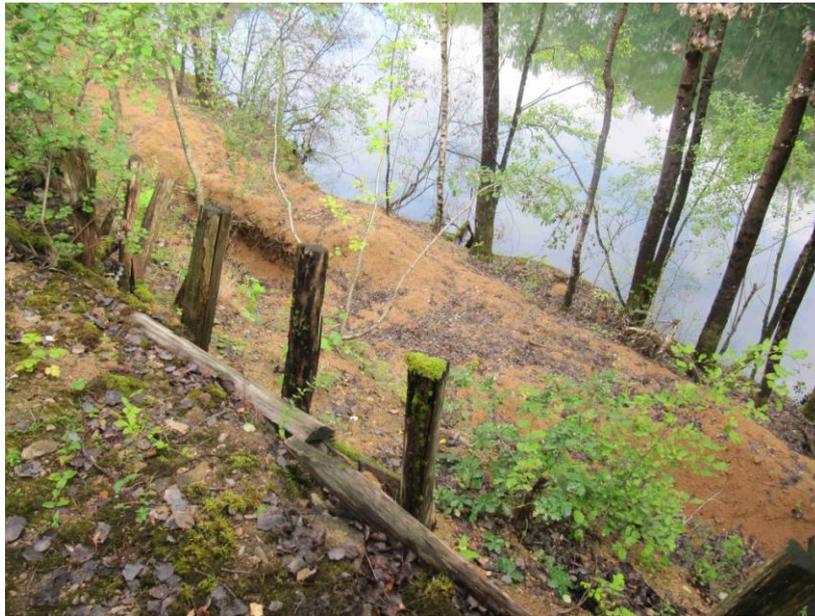
Une maison est localisée à environ 2 m en bordure du parement Sud du plan d'eau, dont les bords présentait une nette dégradation au moment de la visite d'Areva en 2009 [3] due à la nature friable des matériaux (figures 10 et 11). Cette maison à l'état de ruine au moment de l'exploitation a été restaurée après les travaux de réaménagement. Elle est habitée 6 mois de l'année.

Figure 11 : Bordure Sud de la fosse en eau, en travaux : vue depuis le terrain de l'habitation.

- l'emplacement du puits sur le parement de la fosse, présentait un tassement des matériaux (trou de 1,5 m de diamètre, rempli d'eau) ;
- une maison était localisée à environ 2 m en bordure du parement Sud, dont les bords présentaient une nette dégradation due à la nature friable des matériaux. Cette maison à l'état de ruine au moment de l'exploitation a été restaurée à la fin de l'exploitation minière.

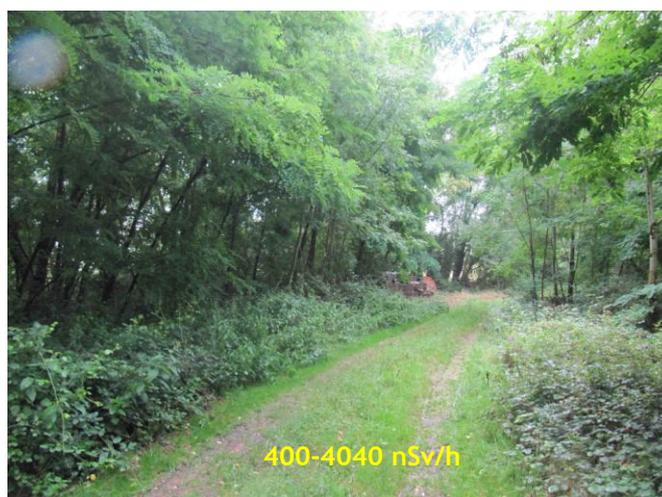
Les mesures de l'IRSN confirment les variations observées par Areva. Sur le chemin contournant la fosse en eau les débits de dose varient entre 400 et environ 4000 nSv/h (soit jusqu'à plus de 13 fois les niveaux mesurés dans le milieu naturel). Les valeurs les plus élevées ont été mesurées au Nord-est de la fosse (figures 12 et 13).

Figure 12 : Chemin permettant de contourner la fosse en eau sur le site L'Huis-Jacques.

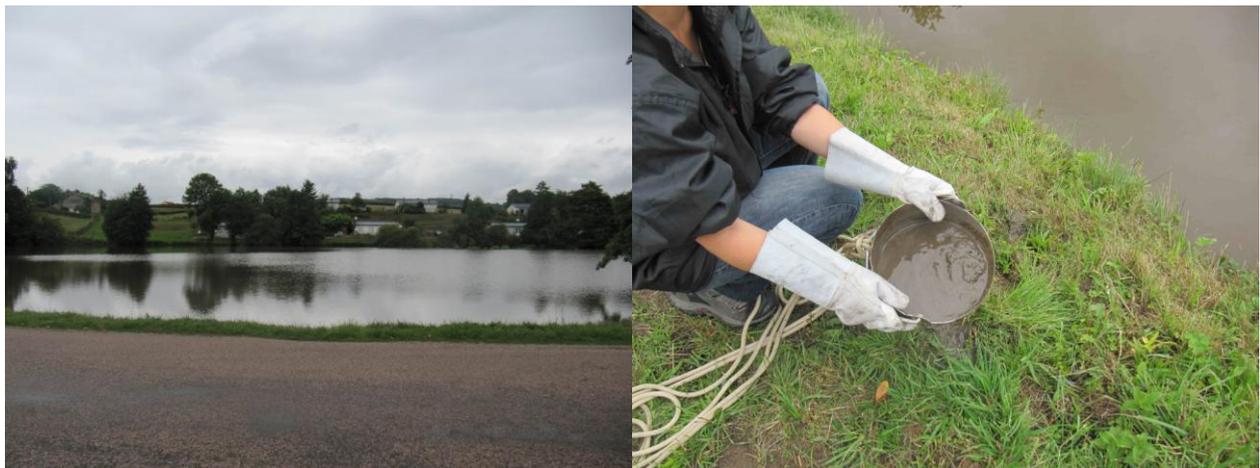
Figure 17 : Vue de l'étang du Couloir en aval du site L'Huis Jacques (prélèvement de sédiments M_HUI_SED de l'IRSN).

Un prélèvement de sédiments a été effectué, en complément, par l'IRSN dans l'étang privé du Couloir, situés en aval du site (M_HUI_SED, figures 16 et 17).

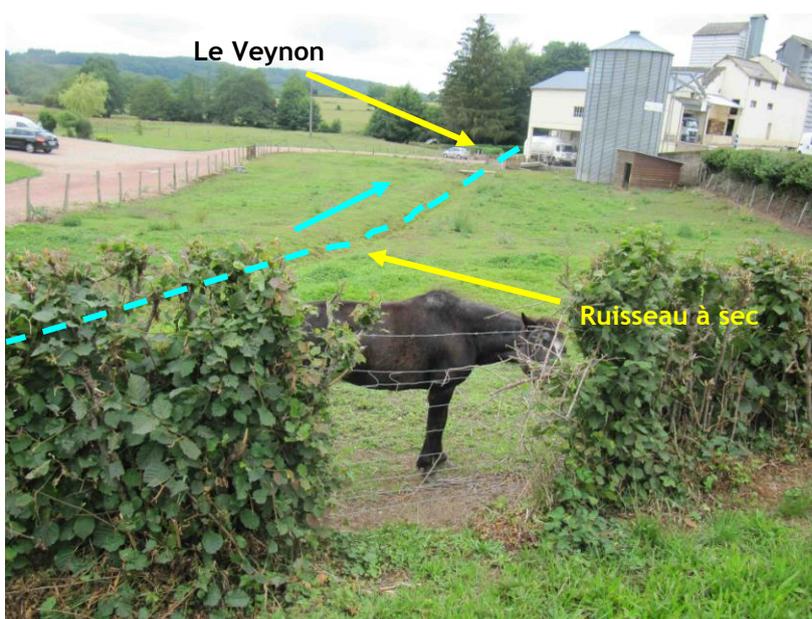
Au moment de la visite de l'IRSN, le ruisseau s'écoulant à l'Ouest du site était à sec (figure 19). Aucun suintement dans le fossé localisé au Sud-ouest du site n'a été observé. Des prélèvements d'eau au niveau du tuyau situé dans le champ à l'Est du site et dans le ruisseau s'écoulant à l'Est du site, n'ont pu être réalisés par l'IRSN pour contrôles, du fait de l'inaccessibilité des lieux au moment de la visite et pour raison de sécurité (présence de bovins sur les terrains).

Figure 19 : Vue sur le ruisseau, s'écoulant à l'Ouest du site et se jetant dans le Veynon, qui était à sec au moment de la visite de l'IRSN.
