Contrôles de second niveau effectués sur les anciens sites miniers de la Nièvre

RT/PRP-DGE/2012-008

Pôle radioprotection, environnement, déchets
et crise

Service d'expertise des déchets radioactifs et de la radioactivité naturelle

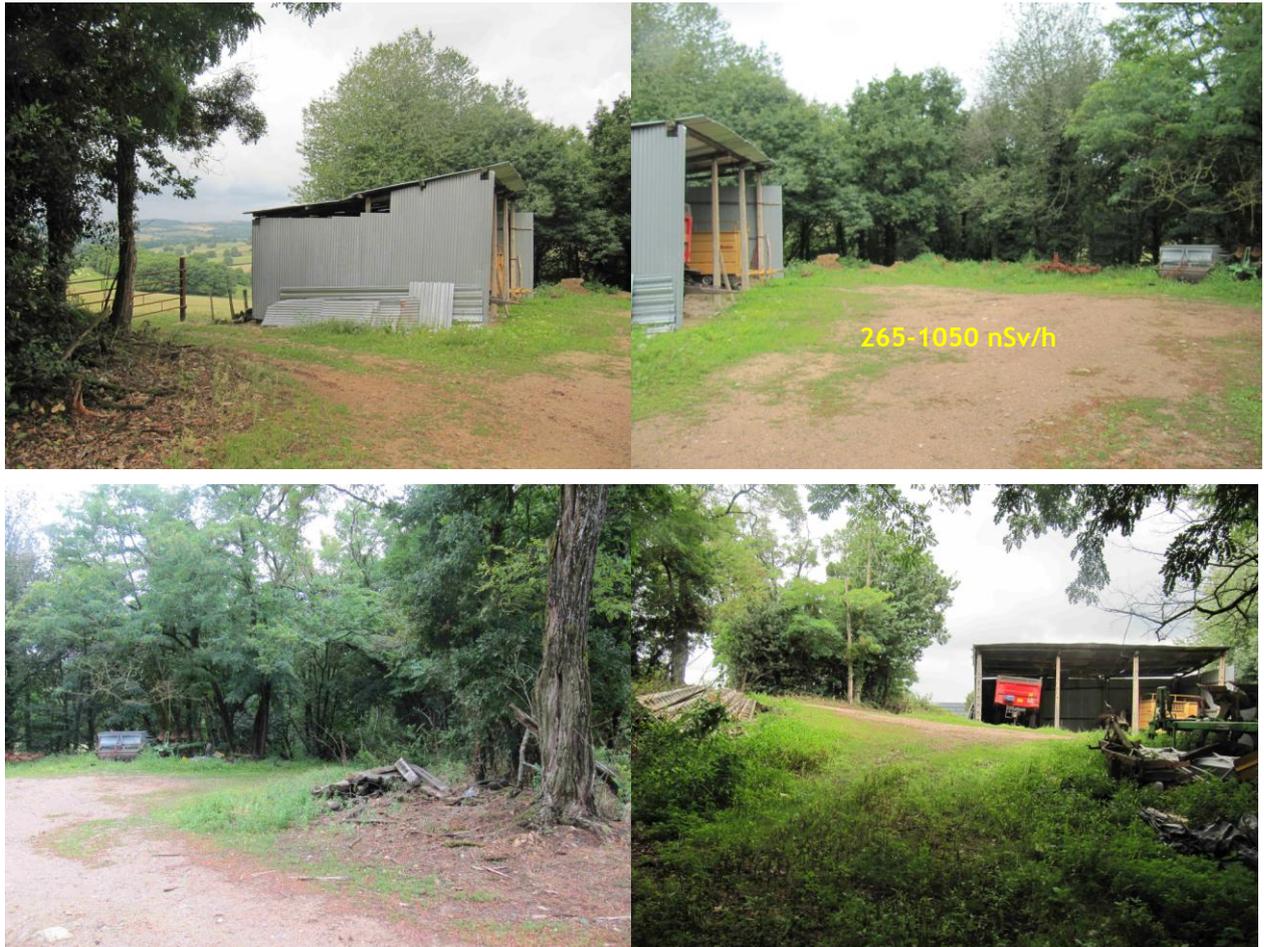
Figure 4 : Ancien carreau du site Outeloup : hangar, matériel agricole et entreposage de matériaux sur l'ancien carreau de la mine.

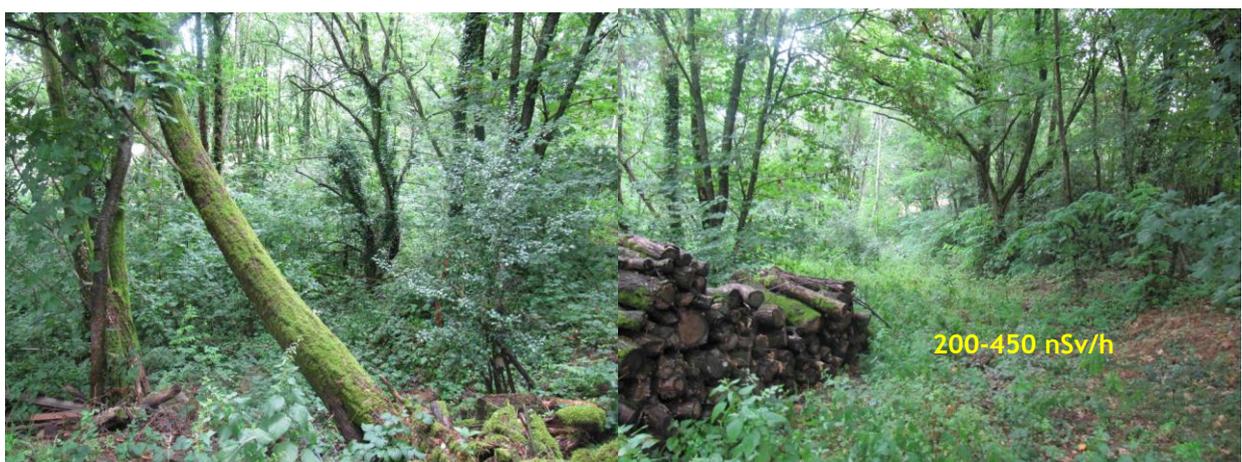
Figure 5 : Site Outeloup : vue vers le chemin d'accès conduisant aux travaux miniers.

Au moment de la visite de l'IRSN, la zone des anciens travaux miniers était envahie par la végétation (bois, ronces, friche ; figure 5) et les emplacements de l'entrée du travers-banc et du fontis n'ont pu être localisés.

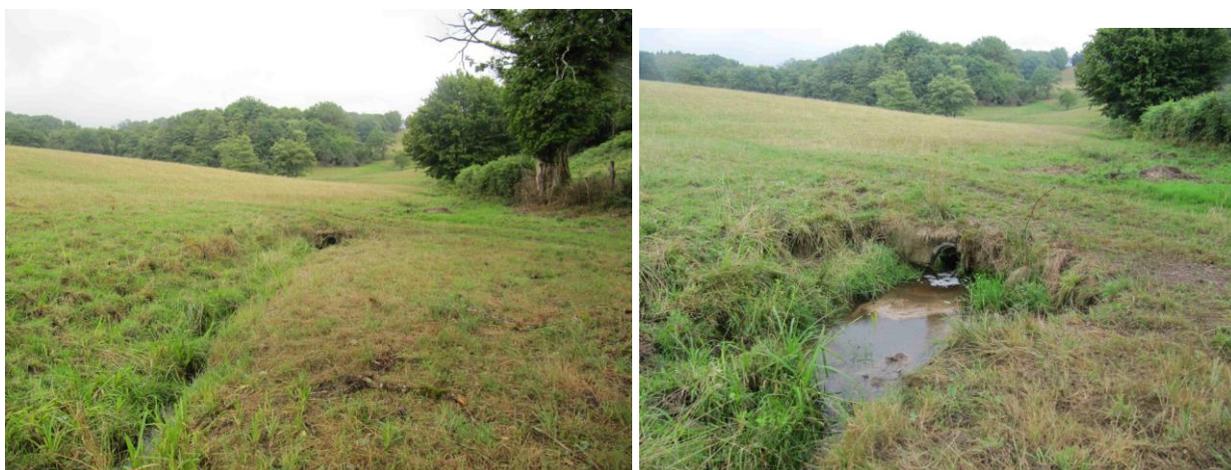
Les résultats d'analyses de l'eau prélevée dans le ruisseau récepteur des eaux du travers-banc indique des concentrations en uranium et en radium 226 similaires à celles rapportées par Areva.

Figure 9 : Vue du ruisseau recevant les eaux du travers-banc en aval du site Outeloup (prélèvement d'eau M_OUT_RUW de l'IRSN).
