# LE POINT DE VUE DE L'IRSN SUR LA SURETE ET LA RADIOPROTECTION DU PARC ELECTRONUCLEAIRE FRANÇAIS EN 2008

RAPPORT DSR N° 316

DIRECTION DE LA SURETE DES REACTEURS

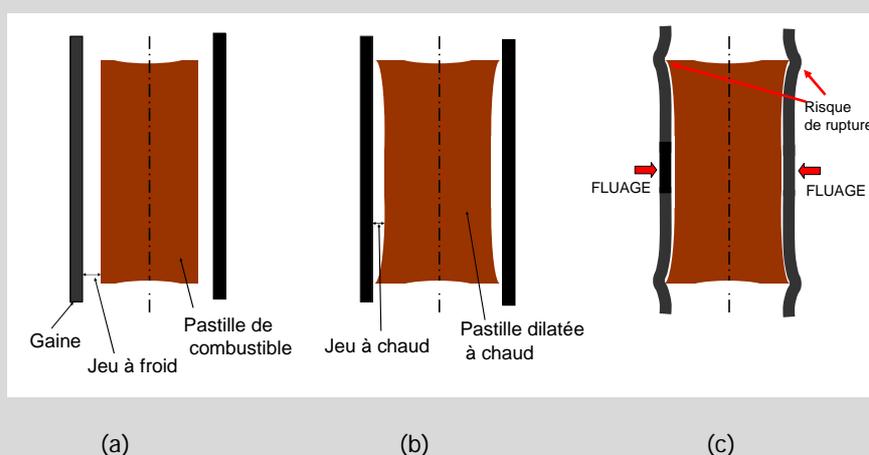
*La réduction de la puissance du réacteur n°3 de la centrale de Bugey à 85% de la puissance nominale est naturellement associée à une baisse de la température du système pastille-gaine. Dans ces conditions, les pastilles se contractent et le jeu pastille-gaine s'ouvre. Si le niveau de puissance est maintenu, la gaine, sous l'effet de la pression exercée par le fluide primaire, se déforme et vient au contact des pastilles par fluage. Cela provoque la fermeture du jeu pastille-gaine (figure 4c). Ce fluage, lié à la baisse de puissance, est appelé « déconditionnement ». Ainsi, en cas d'augmentation de puissance lors d'un transitoire incidentel (retrait incontrôlé d'une grappe de commande, par exemple), la dilatation thermique des pastilles induit un chargement mécanique sur la gaine qui se trouve à leur contact, chargement augmenté par rapport à celui que subirait un crayon conditionné à puissance nominale. Le risque de rupture de l'intégrité de la gaine par IPG est alors accru. Ce phénomène a conduit à limiter les durées de fonctionnement prolongé à puissance intermédiaire (FPPI) pour les tranches du parc en exploitation afin de limiter l'apparition du fluage et par conséquent le risque de rupture de gaine par IPG. Par ailleurs, des précautions particulières de conduite sont appliquées en vue de limiter l'interaction pastilles-gaine lors des phases de montée en puissance (limitation du gradient de montée en puissance).*

Figure 4 : Le crayon combustible: à froid (a), à chaud (b) et après un certain temps de fonctionnement (c)

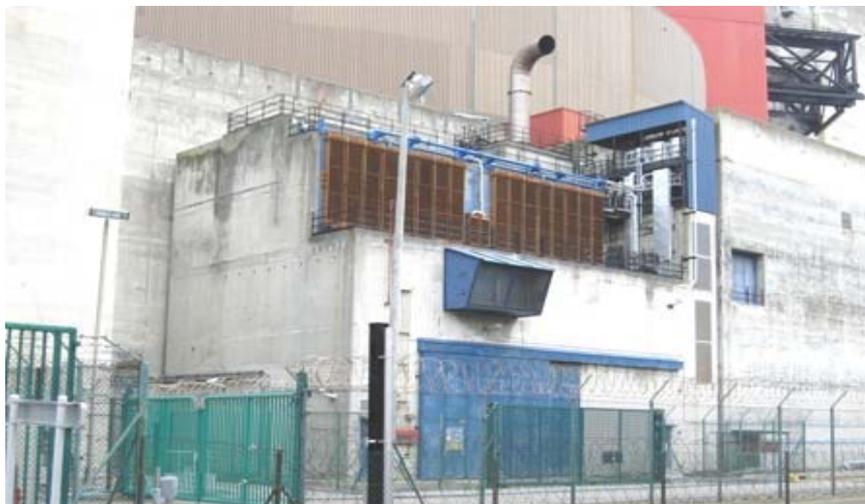
*Bâtiment abritant un groupe électrogène à moteur diesel*

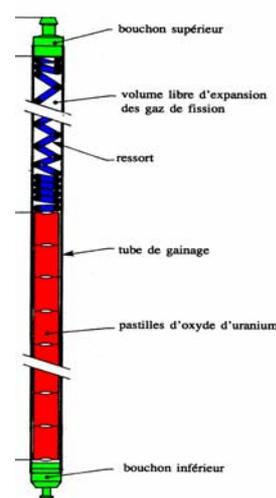
*Schéma d'un crayon de combustible*

Le premier type de défaut affecte les soudures circulaires des bouchons (inférieurs ou supérieurs) en alliage M5 réalisées par le procédé par laser. Les défaillances d'étanchéité constatées, qui concernent 7 crayons au total, se sont produites au cours des 1<sup>ers</sup>, 2<sup>èmes</sup> ou 3<sup>èmes</sup> cycles d'irradiation de l'assemblage en réacteur. Ce type de défaut serait lié à la présence d'un polluant entraînant un percement ponctuel sur une portion bien délimitée du cordon de soudure pendant l'irradiation dans le réacteur. Selon EDF, les investigations conduites ont montré la sensibilité du procédé de soudage par laser à une pollution solide, très vraisemblablement de l'aluminium.

Le second type de défaut affecte des soudures de queusot (orifice par lequel se fait la pressurisation à l'hélium du crayon pour lui permettre de résister à la pression du circuit primaire) du bouchon supérieur réalisées avec le procédé TIG. Les pertes d'étanchéité constatées, qui concernent au total 9 crayons de combustible, se sont manifestées au cours des premiers cycles d'irradiation. EDF a indiqué qu'il s'agissait dans tous les cas de crayons de combustible ayant fait l'objet d'une reprise de soudage (sans changement de bouchon). La combinaison de doubles passages du crayon en chambre de soudage (résultant d'un défaut d'amorçage de la soudure plus fréquent avec l'alliage M5 qu'avec le zircaloy 4) et d'une sensibilité moindre des bouchons de zircaloy 4 à la pollution par l'oxyde d'uranium présent lors de la fabrication, expliquerait la fréquence plus élevée de ce type de défauts constatée sur les crayons à bouchon en alliage M5.

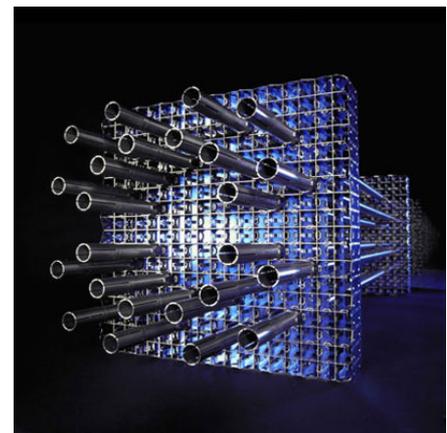
Enfin, un troisième type de défaut affecte certains assemblages de combustible au cours de leur premier cycle d'irradiation ; en 2008, des marques de type poinçonnement et des percements ont été observés. L'analyse a montré que, pendant la fabrication, les opérations d'insertion des crayons à gaine en alliage M5 dans les grilles de maintien de ces crayons peuvent créer des copeaux. Ces copeaux sont à l'origine de pertes d'étanchéité (au nombre de 12) de crayons à gaine en alliage M5 du fait de leur usure par fretting (usure résultant de mouvements oscillatoires de petite amplitude) associée aux copeaux restés coincés sous les ressorts des grilles.

*Squelette d'assemblage*
