LE POINT DE VUE DE L'IRSN SUR LA SURETE ET LA RADIOPROTECTION DU PARC ELECTRONUCLEAIRE FRANÇAIS EN 2010

RAPPORT DSR N° 466

DIRECTION DE LA SURETE DES REACTEURS

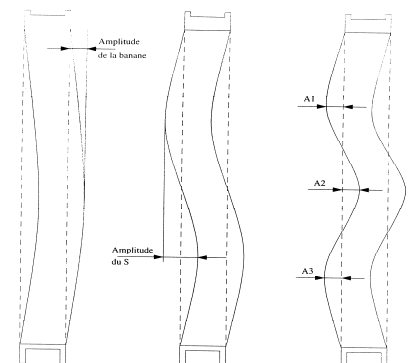
Durant leur séjour en réacteur, les assemblages de combustible se déforment latéralement sous l'effet cumulé des contraintes hydrauliques et mécaniques, de l'irradiation et de la température ($> 300^{\circ}\text{C}$), compte tenu de l'existence de jeux entre les assemblages. Le retour d'expérience acquis sur ce phénomène montre que les déformations latérales diffèrent selon le type de réacteur considéré, la conception des assemblages et leur position dans le cœur. En exploitation, des réacteurs « témoins » sont surveillés par EDF, ce qui lui permet de suivre l'évolution de la déformation moyenne et de la déformation maximale des cœurs. Pour ce faire, des mesures sont réalisées avec le dispositif DAMAC.

Déformations :
banane (gauche) ; S (milieu) ; W (droite)

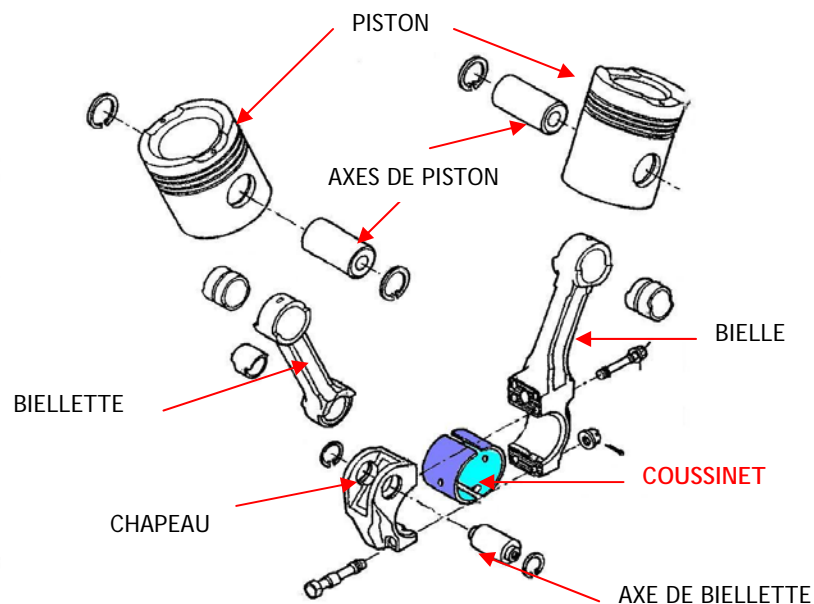
L'anomalie qui affecte les moteurs diesel des groupes électrogènes de secours et d'ultime secours des réacteurs de 900 MWe est une usure prématurée de coussinets de tête de bielle. Cette anomalie est à l'origine de plusieurs avaries de ces moteurs dans les installations nucléaires en France.

Représentation de l'implantation des coussinets de tête de bielle (en bleu)

Mais, en octobre 2010, une avarie a affecté un moteur diesel nouvellement équipé de coussinets de deuxième génération, avarie imputée à la dégradation de presque tous les coussinets du moteur. Les contrôles effectués par EDF sur deux autres moteurs diesel ont révélé une usure anormale, voire un début de grippage, des coussinets. Selon EDF, la dégradation des coussinets ne devient critique pour le fonctionnement des moteurs diesel qu'à partir d'une quinzaine de démarrages, soit environ une année d'exploitation compte tenu des essais périodiques des groupes électrogènes.

être aussi affectés à court terme par une usure prématurée ; ils font donc l'objet d'une surveillance renforcée (contrôle de la teneur en plomb dans l'huile) et d'un remplacement annuel. Cette disposition, provisoire dans l'attente des résultats des investigations sur l'origine des dégradations, permet de maintenir une fiabilité acceptable des moteurs diesel pour un an de fonctionnement.

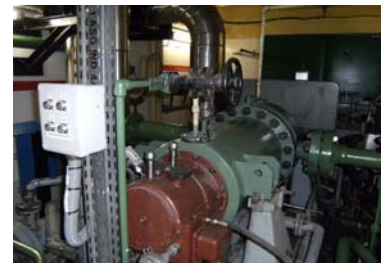
Photo : pompe ASG

L'apparition en 2008, au cours de l'arrêt pour rechargement du réacteur n°2 de la centrale de Flamanville, d'un bruit important provenant d'une des deux motopompes (celle de la voie A) du système d'alimentation de secours des générateurs de vapeur (ASG) a conduit EDF à mener en 2010 une série d'essais particuliers destinés à mieux caractériser le comportement atypique de cette pompe.

Ce bruit anormal était déjà apparu lors du fonctionnement de la motopompe sur sa ligne de débit nul, avec un faible volume d'eau dans la bâche. Lors des essais du système ASG réalisés au redémarrage du réacteur après l'arrêt de 2008, le respect des critères de sûreté avait cependant permis à EDF de déclarer cette pompe disponible, tout en programmant une analyse approfondie du phénomène constaté lors de l'arrêt pour rechargement de 2010.

L'hypothèse de vibrations importantes a finalement été retenue pour expliquer le bruit constaté. Dès lors, la sollicitation sur une longue durée des tuyauteries situées à l'aspiration des pompes ASG pourrait à terme les fragiliser, voire entraîner une fissuration d'un piquage ou de la tuyauterie principale et créer une perte d'eau pouvant rendre indisponible la fonction ASG.

Dans l'intervalle, EDF a mis en place des dispositions préventives applicables à l'ensemble des réacteurs du palier P4. L'objectif principal de ces dispositions est d'éviter les configurations de fonctionnement où des phénomènes vibratoires importants apparaissent. A cet effet, EDF a recensé l'ensemble des situations qui conduisent à la mise en service des pompes ASG, en fonctionnement normal ou accidentel. Parmi toutes ces situations, EDF a ensuite déterminé celles pour lesquelles les pompes pourraient être amenées à fonctionner dans des conditions d'apparition de vibrations, c'est-à-dire un très bas débit de la pompe associé à un faible volume d'eau dans la bache ASG. Cette étude a montré que ce mode de fonctionnement ne se présente que très rarement. Quelques situations spécifiques ont toutefois été mises en évidence, dont une en fonctionnement normal lors du démarrage du réacteur, et une autre lors du refroidissement du réacteur plusieurs heures après la survenue d'un accident. EDF a mis en place des dispositions de conduite permettant d'éviter le fonctionnement dans ces situations à risque, notamment :

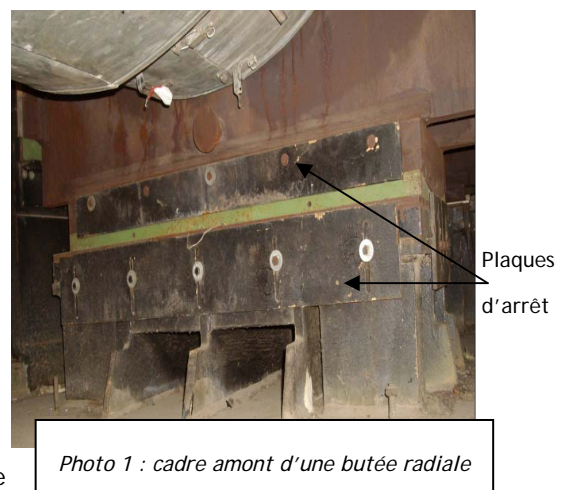
vapeur et les butées radiales soit vérifié pour tous les réacteurs de 900 MWe. Réalisés en 2009 et 2010, ces contrôles ont montré des dégradations dans d'autres réacteurs. Par conception, seules les tranches de 900 MWe sont concernées.

L'examen des butées montre que les dégradations constatées ont résulté d'un mauvais glissement de la cale creuse revêtue de polymère sur la cale mince lors des dilatations de la tuyauterie. Un coin inférieur de la cale creuse pourrait s'être bloqué sur la cale mince (voir le schéma ci-contre) ; lors du déplacement de la tuyauterie par dilatation, cette tuyauterie pourrait alors avoir été soulevée via la cale bombée, provoquant le blocage de l'ensemble et des dégâts mécaniques dans les cales et leurs fixations.

En vue d'éviter l'effet de coin et de réduire les risques de blocage, EDF a estimé qu'il fallait rétablir un glissement correct entre la cale creuse et la cale mince. Pour cela, la solution retenue a consisté à mettre en place une tôle polie d'acier inoxydable sous la cale creuse et à interposer une feuille d'un nouveau type de polymère entre la cale creuse et la cale mince (solution 1). Cette solution a été validée sur le réacteur n°1 de la
