# **Sûreté des installations nucléaires de base autres que les réacteurs électronucléaires**

**Enseignements tirés des  
événements significatifs déclarés  
en 2011 et 2012**

**RAPPORT IRSN/DG/2013-00006**

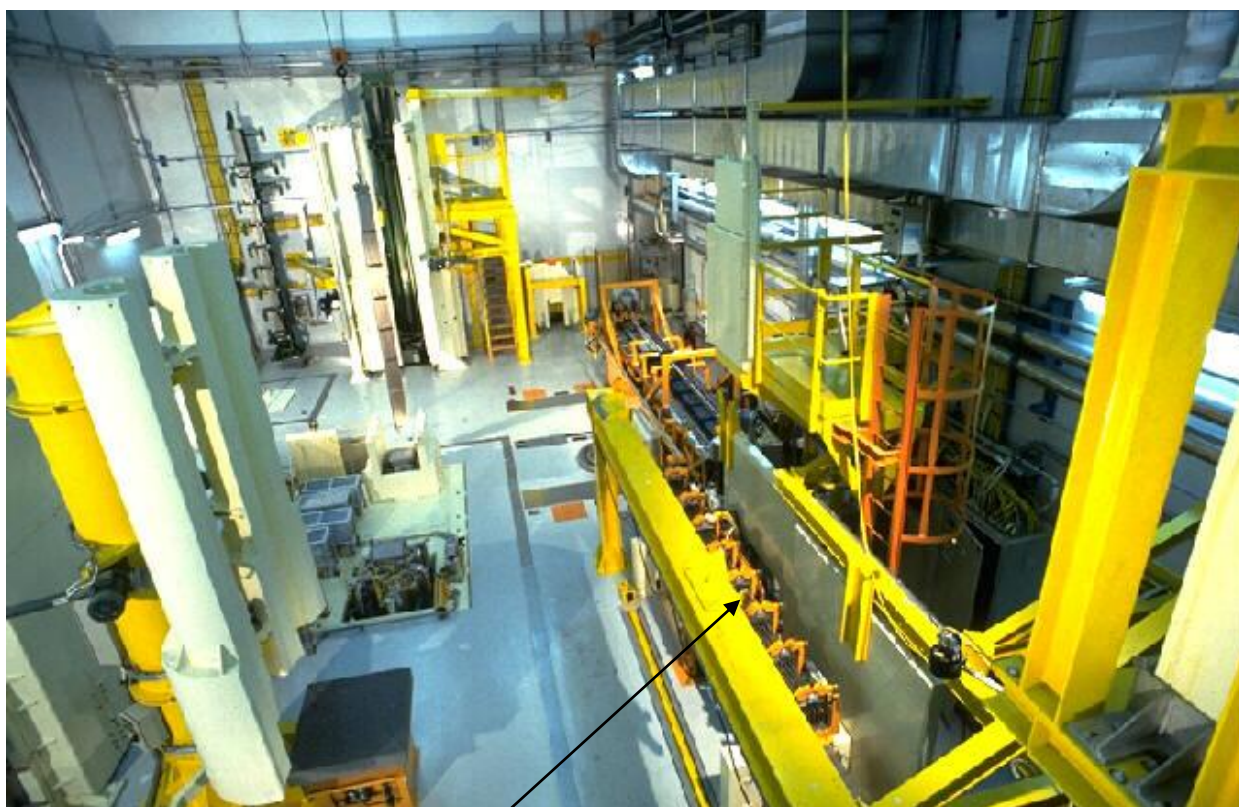
Le 28 juin 2011, en salle de conduite « assemblages », deux opérateurs engagent la réalisation de la constitution d'un assemblage de crayons combustibles au poste dénommé TGM (voir les photographies ci-dessous). Cette opération consiste à introduire les crayons combustibles dans le squelette métallique de l'assemblage par nappes successives à l'aide d'un banc tireur motorisé. En fonctionnement normal, cette opération est effectuée selon un processus automatisé.

commande « marche » enfoncée depuis le poste de conduite local en surveillant l'avancée des crayons. Malgré cette surveillance des opérations, les crayons sont tirés trop loin et s'encastrent dans une plaque dite « plaque à capuchons » située au-delà du squelette métallique, ce qui entraîne la rupture de quatre crayons et une dispersion de matières radioactives dans le local.

- un défaut de conception du mode « manuel asservi » du poste TGM qui, contrairement au mode automatique, ne disposait pas d'une sécurité empêchant un tirage excessif des crayons combustibles ;

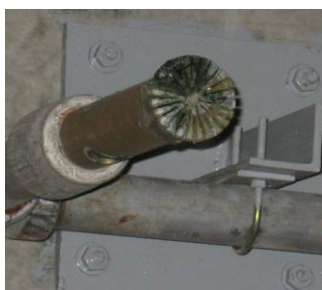
Des contrôles ont été réalisés par l'exploitant, principalement en 2011, pour vérifier l'absence de bouchage des tuyauteries des systèmes fixes d'extinction des halls d'entreposage de l'atelier STE3. Les contrôles réalisés ont montré que de nombreuses buses d'aspersion (voir la photographie ci-contre), disposées à l'extrémité des tuyauteries et destinées à diffuser le liquide d'extinction dans les halls, étaient en fait bouchées.

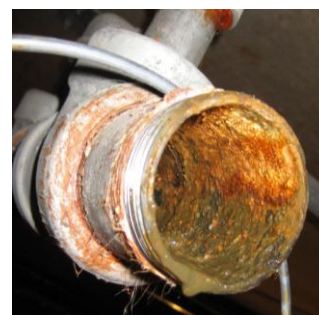
Par la suite, les contrôles réalisés par endoscopie, c'est-à-dire en introduisant une petite caméra à l'intérieur des tuyauteries, ont mis en évidence la présence, selon les halls, d'eau, d'agent émulseur (sous forme liquide et sous forme de dépôts durcis) et de résidus de corrosion (voir la photographie ci-contre).

Ces agents ou résidus sont susceptibles de boucher les buses des systèmes fixes d'extinction, rendant ceux-ci inefficaces pour éteindre rapidement un incendie dans un hall d'entreposage. A la suite de ces constats, l'exploitant a déclaré, le 26 septembre 2011, un événement significatif à l'ASN. Cet événement a été classé au niveau 1 sur l'échelle INES.

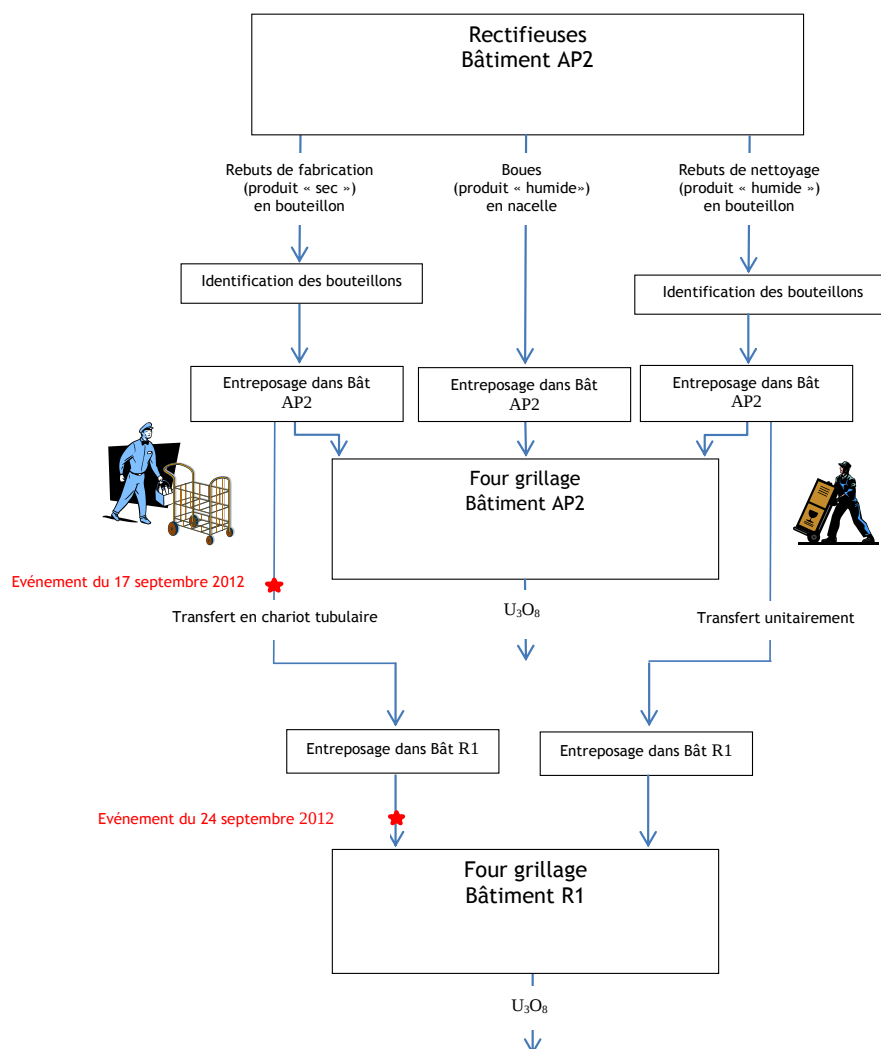
Les flux de rebuts de fabrication provenant des rectifieuses sont présentés sur le schéma ci-dessous. Les opérations au cours desquelles ont eu lieu les non-respects des règles de criticité, qui ont conduit à la déclaration des événements du 17 et du 24 septembre 2012, sont indiquées sur le schéma.

Le 17 septembre 2012, l'exploitant a découvert dans le bâtiment AP2 un chariot tubulaire de transfert contenant trois « bouteillons » identifiés par une étiquette comme contenant des produits humides alors que ces chariots ne doivent contenir que des produits secs. Ces « bouteillons » ont été retirés du chariot. Les investigations de l'exploitant n'ont pas mis en évidence d'autre anomalie. L'exploitant a déclaré cet événement à l'ASN, qui l'a classé au niveau 1 sur l'échelle INES.

Le 24 septembre 2012, dans le bâtiment R1, l'exploitant a découvert, lors de l'ouverture d'un « bouteillon » identifié par une étiquette comme contenant des produits secs, la présence de produits humides. L'exploitant a suspendu les opérations de production dans les unités de rectification des pastilles ainsi que les transferts des « bouteillons » et a lancé une vérification de l'ensemble des « bouteillons » susceptibles de contenir des produits humides. Cette vérification a mis en évidence six autres anomalies relatives aux règles de gestion des

Sur la base de l'analyse qu'il a effectuée, l'exploitant a conclu que les événements précités sont liés à des insuffisances de prise en compte des actions humaines dans l'analyse des risques de criticité effectuée à la conception de l'installation. Cette analyse a révélé des défaillances organisationnelles et humaines (modes opératoires peu explicites ou incomplets, absence de contrôle de l'étiquetage des « bouteillons » et de leur entreposage, méconnaissance des règles de maîtrise des risques de criticité par les opérateurs, notamment concernant les conditions d'entreposage des « bouteillons » de produits « humides » en chariot tubulaire). De plus, il s'est avéré que, à la suite de l'arrêt d'un des anciens fours de « grillage » du bâtiment AP2 et de son remplacement par le four du bâtiment R1, les flux de matières au sein de l'établissement avaient été modifiés sans que les conséquences de cette évolution des flux aient été suffisamment analysées, notamment en matière de contraintes d'exploitation supplémentaires pour les opérateurs.

Les mesures immédiates mises en œuvre par l'exploitant après les événements précités ont consisté à améliorer l'identification des « bouteillons » contenant des matières humides, les règles d'utilisation et d'entreposage de ces « bouteillons » et à mettre en place des contrôles sur l'utilisation de ces « bouteillons ». L'exploitant a, en outre, proposé d'utiliser un nouveau type de « bouteille » pour les matières humides, dont la forme empêcherait son chargement dans les chariots tubulaires prévus pour les produits secs, ainsi qu'un nouveau chariot de transfert réservé aux « bouteillons » de matières humides.
