LE POINT DE VUE DE L'IRSN SUR LA SURETE ET LA RADIOPROTECTION DU PARC ELECTRONUCLEAIRE FRANÇAIS EN 2012

RAPPORT IRSN/DG/2013-00005

EVENEMENTS, INCIDENTS, ANOMALIES

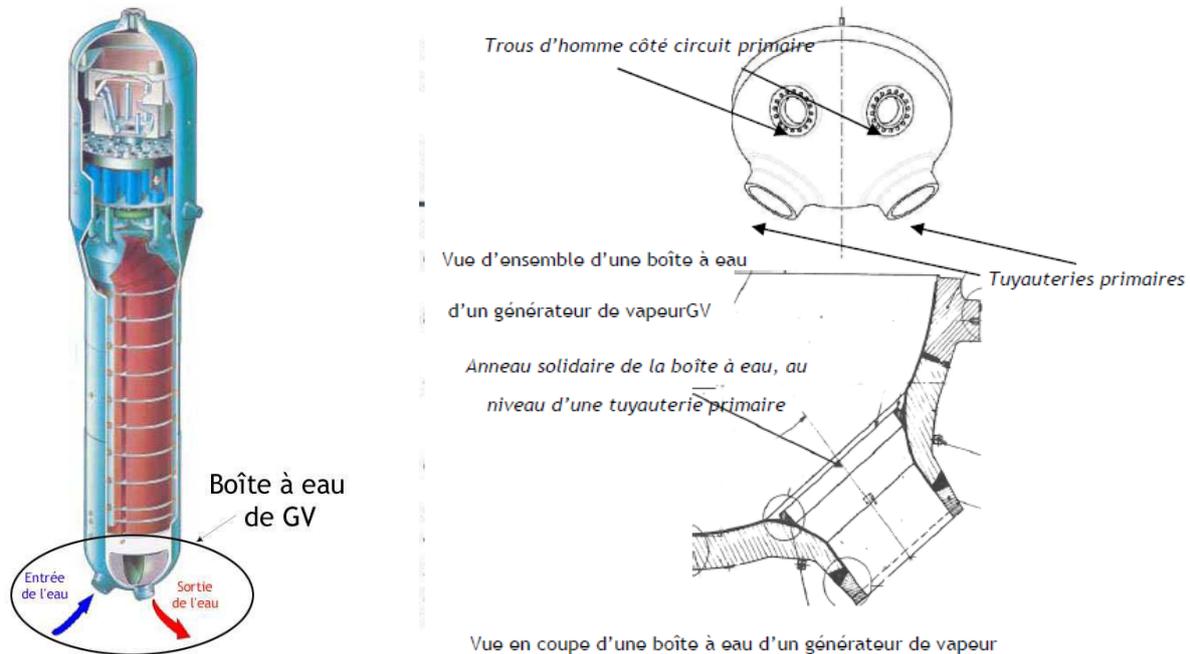
Figure 2 : Boîtes à eau de générateur de vapeur (GV)

Durant la phase de redémarrage du réacteur après son arrêt pour maintenance, lors de la mise en service du groupe motopompe primaire n° 1, un bruit significatif a été détecté dans la boîte à eau de la branche chaude du générateur de vapeur (GV) de la boucle correspondante par le système de détection acoustique et vibratoire.

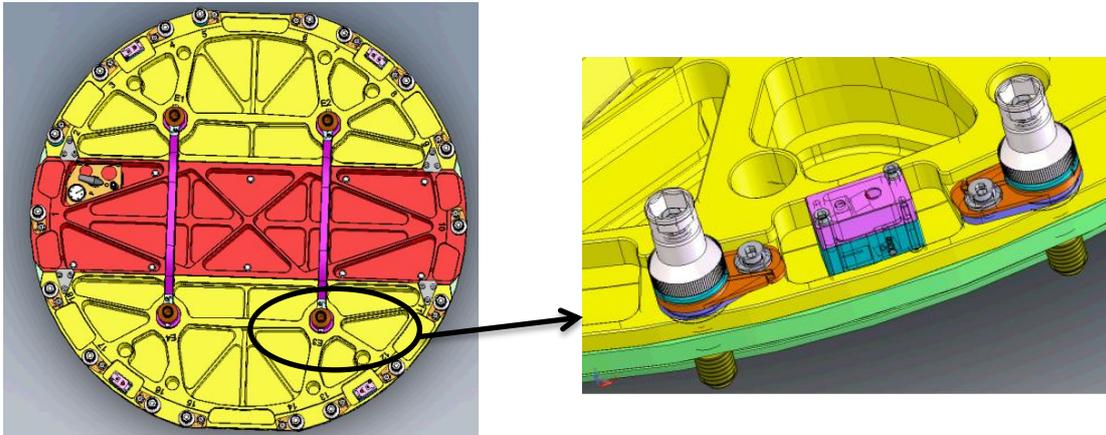
Figure 3 : Schéma d'un obturateur à joint passif et détail des ensembles de fixation

Après avoir interrompu le redémarrage du réacteur, l'exploitant a ouvert les deux boîtes à eau (côté « entrée » et côté « sortie » de l'eau) du GV de la boucle n° 1 et a retrouvé deux pièces appartenant à un ensemble de fixation d'un obturateur à joint passif (« tape GV »). Cet obturateur avait été mis en place, puis démonté lors de l'arrêt.

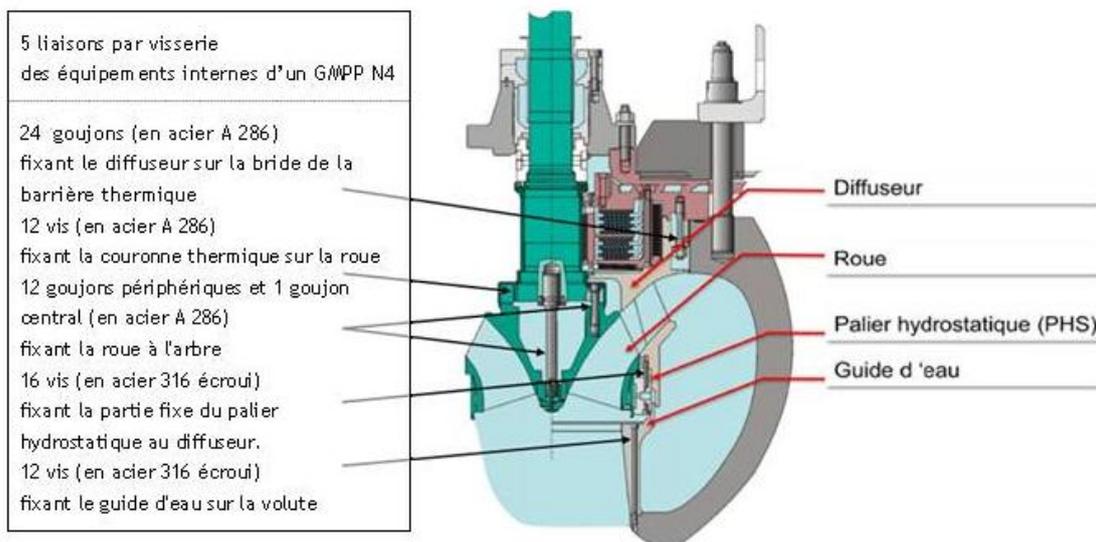
Figure 3 : Liaison par visserie des équipements internes d'un GMPP d'un réacteur de 1450 MWe

Pour les groupes motopompes primaires (GMPP) des réacteurs de 1450 MWe, les liaisons par visserie des équipements internes sont au nombre de cinq par pompe (figure 3), parmi lesquels se trouve le guide d'eau.

- un desserrage de vis de guide d'eau, souvent accompagné d'une détérioration d'une partie du filetage et de la disparition de la coupelle-frein. Ce desserrage peut induire des contacts répétés entre la tête des vis et la roue de la pompe lors de sa rotation, entraînant une fissuration des vis par fatigue mécanique, voire des chocs provoquant à terme la rupture de têtes de vis. Le desserrage des vis de guides d'eau résulterait d'un défaut de conception de la visserie et de son mode de freinage, ainsi que d'un serrage insuffisant ;

- la présence de corrosion sous contrainte (CSC) dans de nombreuses vis de guides d'eau et de PHS en acier inoxydable. Pour ces deux types de vis, la nuance d'acier mentionnée ci-dessus (A 286) n'est pas conforme au choix de conception puisque cette nuance a été abandonnée au début des années 1990 au profit de la nuance 316L, moins sensible à la CSC. La découverte en 2012 de vis de guides d'eau réalisées en nuance A 286 est donc une non-conformité qui n'a pas pu être expliquée au moyen de la documentation disponible. Il est à noter que cette nuance A 286 est toutefois acceptable pour les vis de liaison des autres composants internes des pompes, ces vis étant moins sensibles à la CSC car moins sollicitées mécaniquement.

Devant le caractère potentiellement générique de cet événement, l'IRSN a préconisé l'extension des contrôles de l'état de la visserie à toutes les pompes primaires des réacteurs de 1450 MWe (Chooz B et Civaux), le remplacement de toutes les vis des guides d'eau et l'expertise d'un échantillon de ces vis.

- une modification de la conception des vis des guides d'eau, avec un nouveau dessin de la tête de vis et du raccordement de cette tête de vis au fût, et un couple de serrage augmenté ;
- une réévaluation du risque de rupture par corrosion sous contrainte des vis des guides d'eau et des PHS en acier de nuance 316L ;
- un renforcement du programme de surveillance de la visserie.

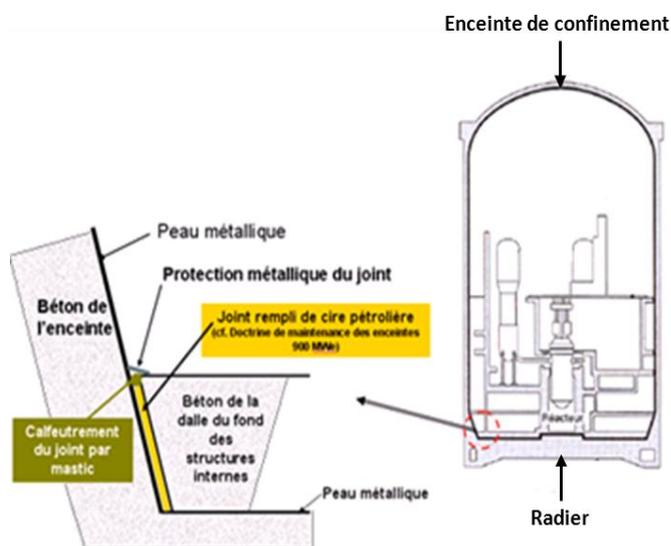
Réacteur de 900 MWe - Joint en partie basse du bâtiment du réacteur

L'IRSN a estimé que les résultats des analyses, contrôles et mises en état effectués par l'exploitant étaient acceptables. Il a toutefois souligné la nécessité d'un assainissement soigné du bâtiment du réacteur et d'un recensement exhaustif des équipements et de leurs ancrages qui ont été aspergés ou immergés lors de l'événement. En effet, le fluide primaire qui a débordé dans le bâtiment du réacteur, présente un caractère corrosif, notamment pour certains aciers.

L'IRSN a de plus recommandé qu'un contrôle de l'état du calfeutrement, réalisé par du mastic, assurant l'étanchéité du bâtiment du réacteur au droit du joint entre le radier des structures internes et l'enceinte de confinement, soit réalisé. En effet, une détérioration de ce calfeutrement pourrait permettre la pénétration d'eau dans le joint jusqu'à la peau métallique qui pourrait alors être corrodée sans que cela soit visible ou même contrôlable. Une telle corrosion, si elle se développait, pourrait affecter la fonction de confinement de l'enceinte.

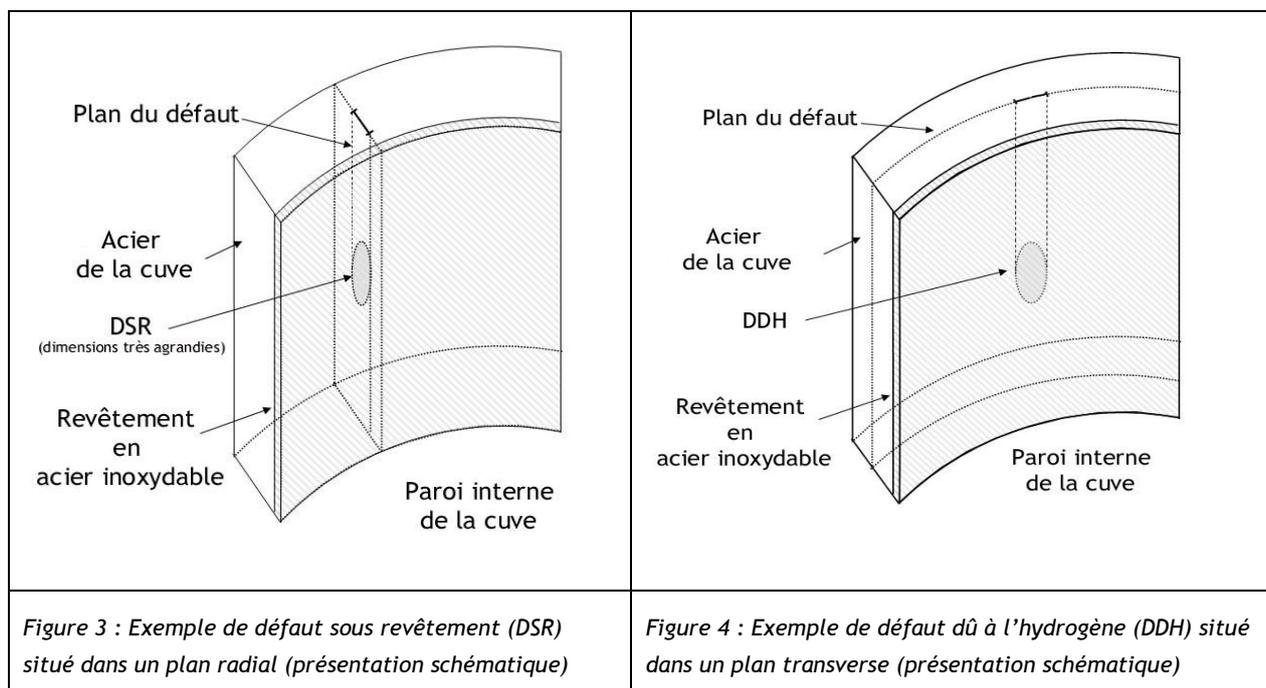
Les DSR peuvent se produire lors du soudage du revêtement en acier inoxydable lorsque le conditionnement thermique prévu par le mode opératoire de soudage appliqué n'est pas suffisant. Il s'agit de défauts plans perpendiculaires à la paroi interne de la cuve (voir la figure 3), correspondant à une microfissuration de l'acier de celle-ci. Ces défauts sont situés juste sous le revêtement.

Les DDH peuvent apparaître lorsque le taux d'hydrogène dans le métal est localement trop élevé; ils sont en général associés à des zones de ségrégation. Ils se présentent sous la forme de multiples microfissures orientées presque parallèlement à la paroi interne de la cuve (voir la figure 4).
